ESTUDO COMPARATIVO DA DEGRADAÇÃO DE PONTES DE
CONCRETO ARMADO E MISTAS NOS ESTADOS DO CEARÁ E
AMAZONAS

Manaus
2008

Dissertação apresentada ao Programa de Pós-Graduação em Engenharia Civil da Universidade Federal do Amazonas, como requisito parcial para a obtenção do título de Mestre em Engenharia Civil, área de Estruturas e Pavimentos.

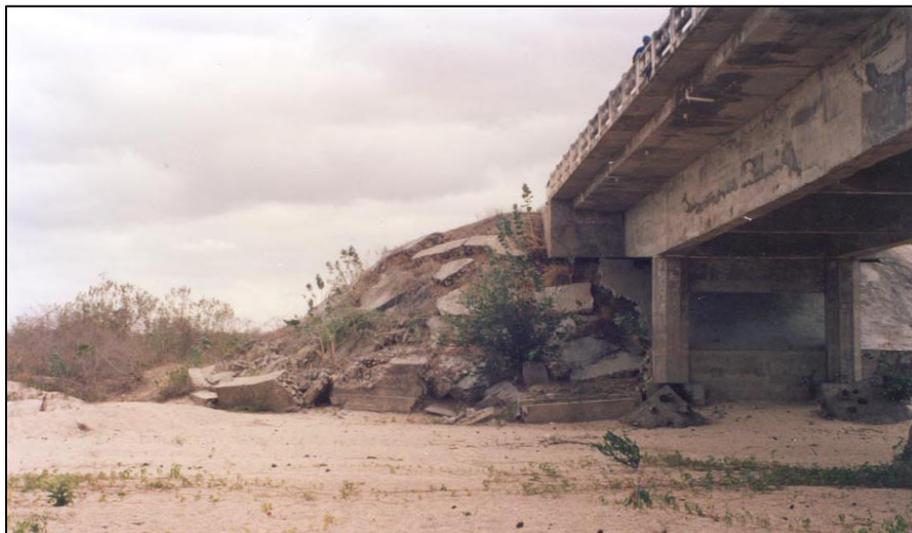
Figura 16 - Carreamento de aterro observado em uma das pontes vistoriadas na rodovia CE-060.

Na figura 16, são mostrados os danos na estrutura de contenção na cabeceira de uma ponte da rodovia estadual do Estado do Ceará. Essa patologia decorreu da ação de águas pluviais no concreto provocando desgastes, remoção do solo da fundação do elemento estrutural, e, até mesmo, erosão do concreto.

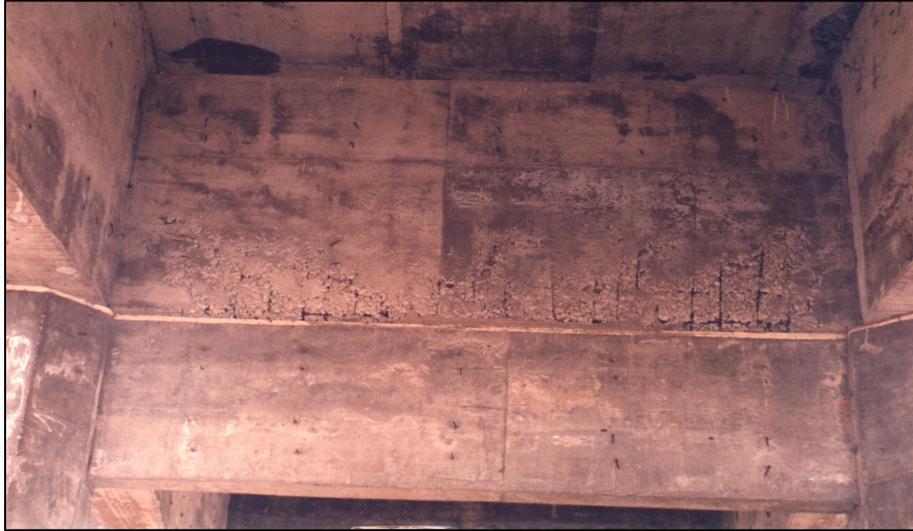
Figura 18 – Exemplo de fuga de nata ou pasta de cimento observada em uma ponte na rodovia CE-060.

A passagem de água sobre os blocos de coroamento pode causar danos, chegando a expor as armaduras, com acentuadas perdas de seção, tanto do concreto quanto do aço. Outro problema bastante comum é a presença de concretos de baixa qualidade, como se pode observar na figura 18.

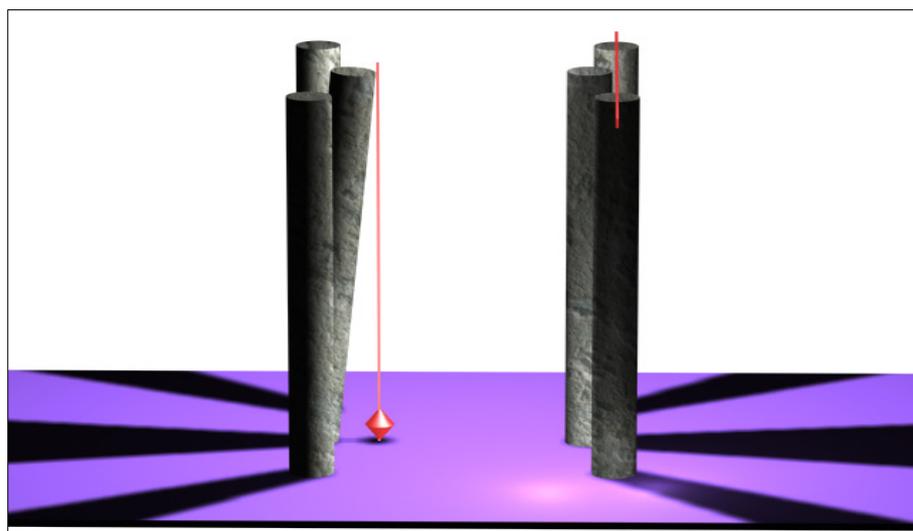
Figura 21 – Pilar desaprumado e desalinhado.

A falta de verticalidade dos pilares, isto é, pilares desaprumados, permitem surgimento de esforços não presentes no modelo estrutural de projeto. No caso de pilares desalinhados, em geral, as intensidades dos esforços são modificadas podendo levar a estrutura ou parte da estrutura a atingir um estado limite último. A figura 21 mostra essas duas situações.

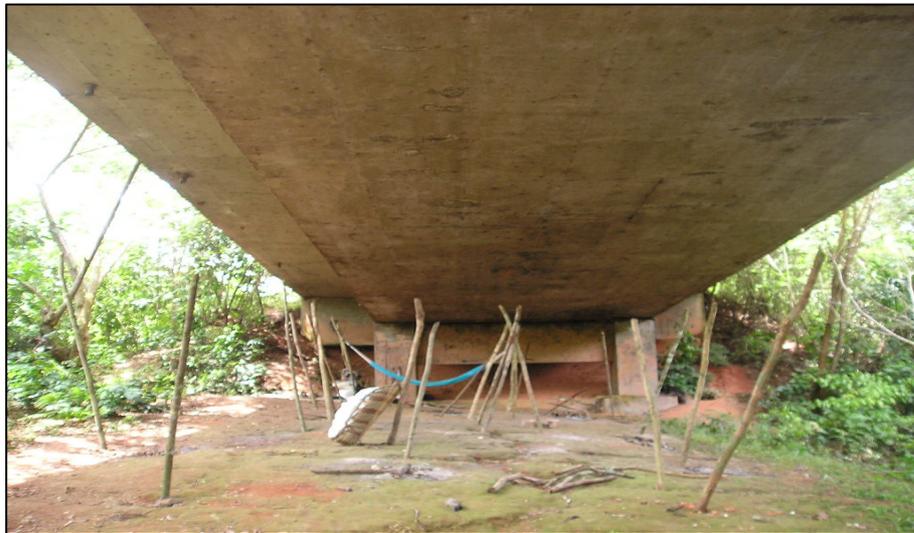
Figura 23 – Base de apoio da tribo Waimiri-Atroari sob a ponte do rio Alalaú, no Estado do Amazonas.

A ponte sobre o rio Alalaú, no Estado do Amazonas, mostrada na figura 23, serve de base de apoio para membros da tribo Waimiri-Atroari em suas viagens de caça.

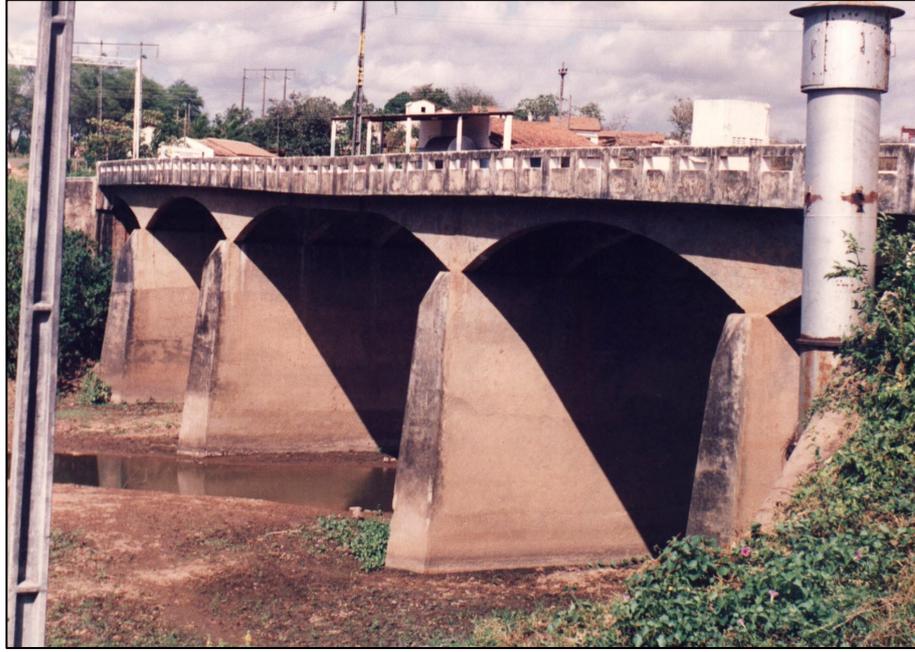
Figura 28 – Vista lateral da ponte sobre o rio Aracoiaba, no Estado do Ceará.

No tabuleiro, observaram-se fissuras extensas com abertura máxima de 0,8mm no balanço contíguo ao pilar P1. Não foram observadas fissuras nas vigas principais. Já nas transversinas, constatou-se fissuração significativa com abertura máxima de 0,8mm;

O pilar P1 apresentou fissuração generalizada com abertura máxima de 4,0mm. As cargas atuantes nesse pilar são provenientes do muro de contenção, através de escoras de carnaúba e do empuxo direto decorrente do acúmulo de terra entre o pilar e o muro de contenção, proveniente do desmoronamento de parte do muro e aterro.

A estrutura apresenta fissuração e, também, flechas excessivas de 45mm devido ao aumento expressivo da sua sobrecarga de utilização, agravada pela proporção inadequada de vãos.

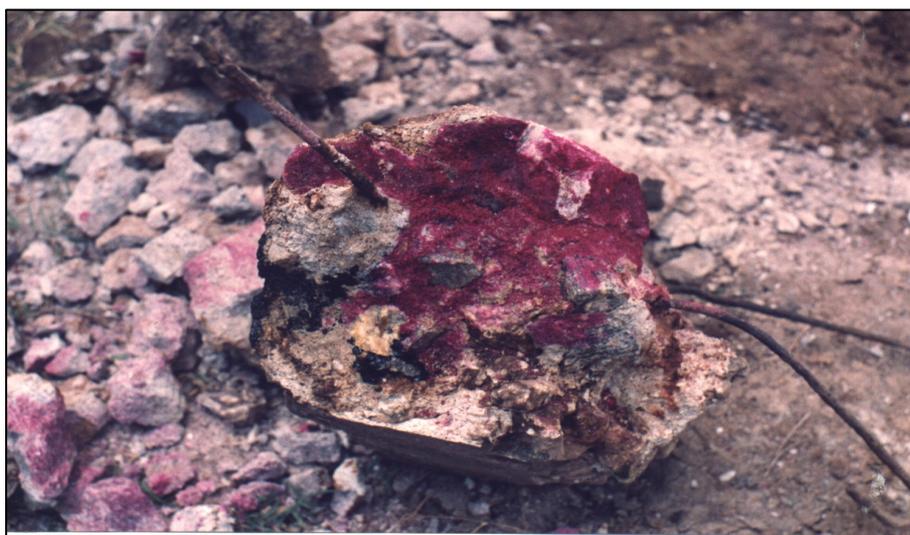
Figura 32 – Profundidade de carbonatação.

Os resultados encontrados mostram que a camada de concreto envolvente da armadura principal não é passivadora, pois as profundidades de carbonatação atingiram valores superiores ao cobrimento da armadura e, em alguns casos, o dobro do cobrimento existente, figura 32.

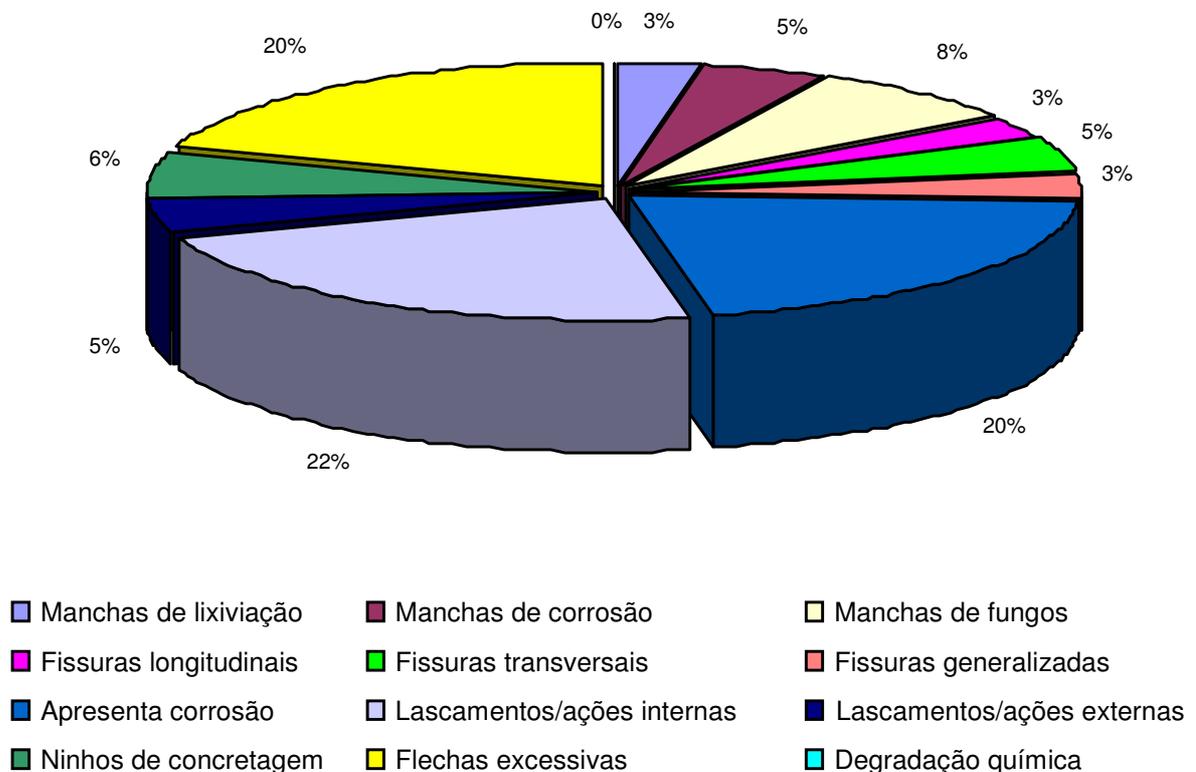
Figura 34 – Percentagens de patologias encontradas na ponte sobre o rio Aracoiaba.

- 20% dos elementos da ponte apresentam flecha excessiva;
- 22% deles apresentam lascamentos ou deslocamentos;
- 20% deles apresentam corrosão de armaduras;
- 8% deles apresentam manchas ou fungos impregnados nas superfícies.
