**DINÂMICA ESPAÇO-TEMPORAL DO USO E COBERTURA DA TERRA E SEUS  
REFLEXOS SOBRE A QUALIDADE DA ÁGUA DA BACIA NO RIO TARUMÃ-AÇU**

Dissertação de mestrado apresentada ao Programa de Pós- Graduação em Geografia da Universidade Federal do Amazonas – UFAM, como parte dos requisitos para obtenção do título de Mestre em Geografia, linha de pesquisa Domínios da Natureza na Amazônia.

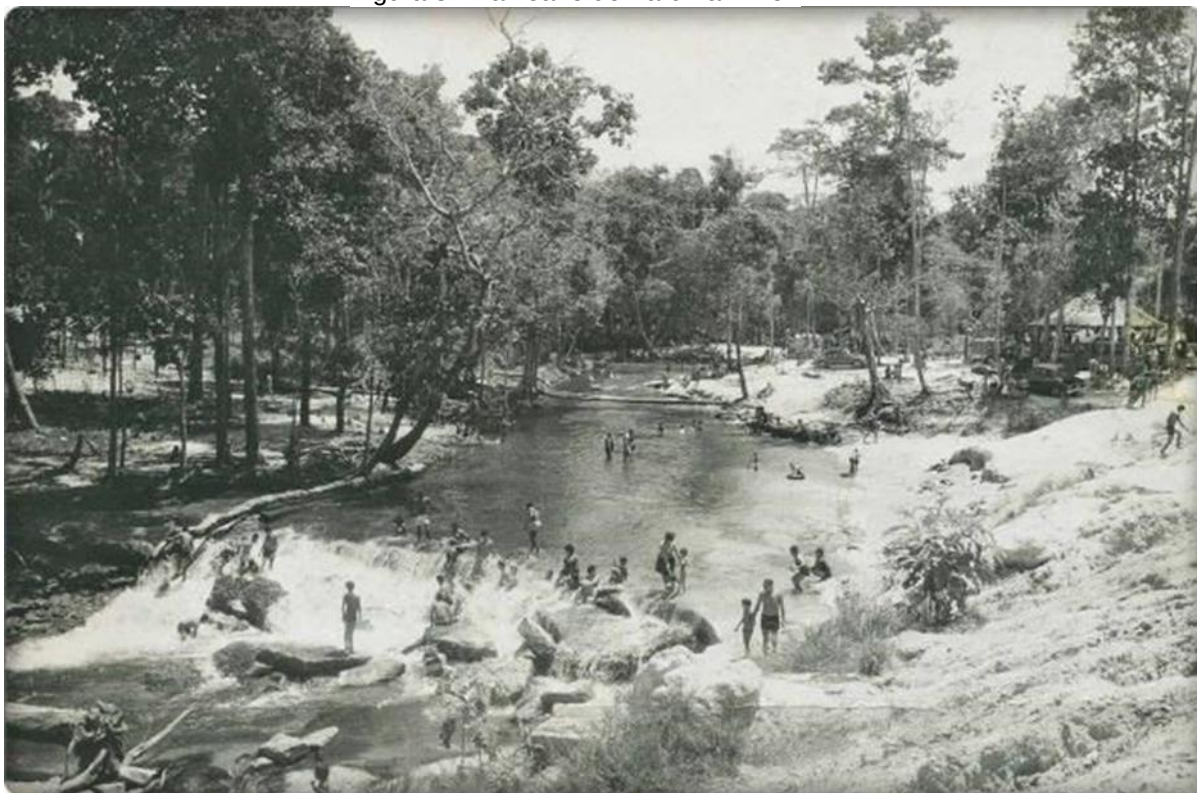
Figura 8 - Balneário do Tarumãzinho.

A imagem da Figura 8 evidencia como era a paisagem do balneário Tarumazinho antes da construção da estrada de acesso ao local que resultou na remoção da vegetação ciliar, essencial para a preservação do curso d'água. Naquela época, tanto a estrada quanto uma série de embarcações permitiam o acesso ao balneário, alcançando o ponto onde a bela queda d'água estava situada.

Até a década de sessenta, o acesso ao balneário era predominantemente realizado por via fluvial, utilizando-se principalmente pequenas embarcações das agências de turismo. No entanto, hoje em dia, o local encontra-se completamente deteriorado e contaminado pela poluição.

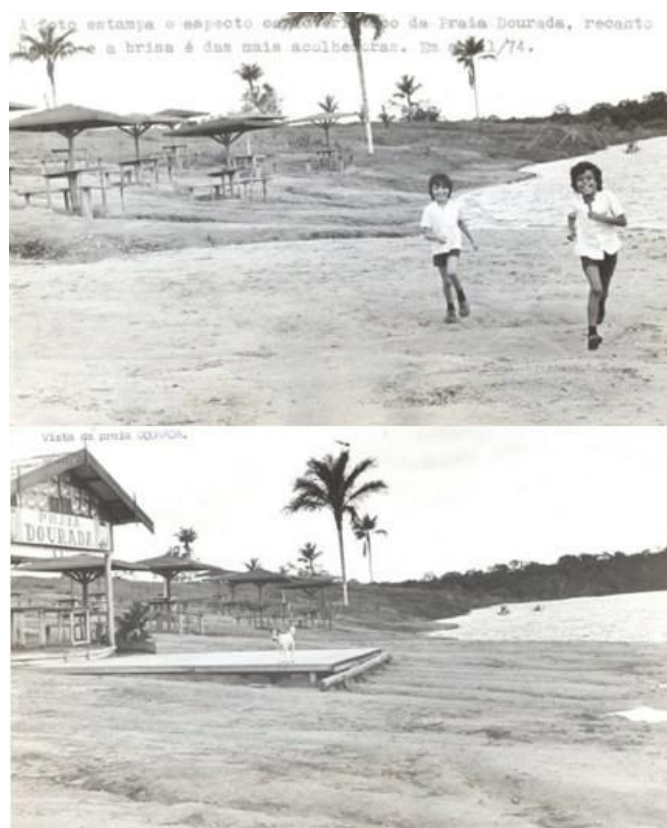
Figura 9 - Vista da praia Dourada.

Esta área tem sido impactada pela expansão urbana de Manaus, que resulta na contaminação dos afluentes dos rios, especulação imobiliária e aumento das atividades aquáticas e flutuantes dentro do rio. Embora essas atividades possuam implicações econômicas e turísticas positivas, o ecossistema local enfrenta um cenário de descaso, principalmente devido à prática ilegal de extração mineral pela construção civil (SILVA, 2021).

O avanço das construções residenciais no entorno do local é evidente. Segundo o comitê da bacia, cerca de 20 mansões com praias artificiais estão situadas às margens de uma área conhecida como "Laguinho do Tarumã". Além disso, a região abriga diversas chácaras (Figura 10A), balneários, residências particulares e flutuantes (Figura 10B). A ausência de um estudo de impacto ambiental para essas praias artificiais pode acarretar sérios problemas para o ecossistema local.

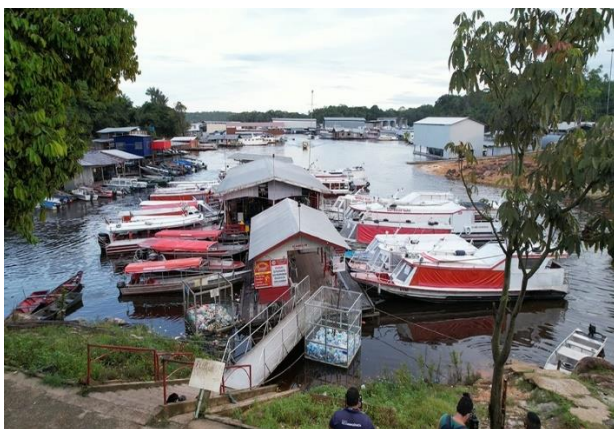
Figura 17 - Marina do Davi na cheia.

O estudo foi conduzido no igarapé do Gigante (Figura 17) em duas ocasiões distintas, especificamente nos dias 10 de agosto e 01 de novembro de 2021, respectivamente em períodos de águas altas e baixas. Um totalde 29 pontos foram delimitados para avaliar as características físicas e químicas da água. É importante observar que em três desses pontos não foi possível realizar as avaliações devido à falta de acesso causada pela vazante (Figura 18). Em cada um dos pontos selecionados, foram coletadas informações referentes às seguintes variáveis: condutividade elétrica (CE), pH, turbidez (NTU), total de sólidos dissolvidos (TDS) e transparência Secchi.
