**MONITORAMENTO DA QUALIDADE DA ÁGUA E DO USO E COBERTURA DA  
TERRA NA CACHOEIRA ALTA DO TARUMÃ, MANAUS/AM**

Dissertação apresentada ao Programa de Pós-Graduação em Geografia – PPGEOG, Instituto de Filosofia, ciências Humanas e Sociais – IFCHS da Universidade Federal do Amazonas – UFAM, como requisito para obtenção do título de Mestre em Geografia. Área de Concentração: Domínios da Natureza na Amazônia.

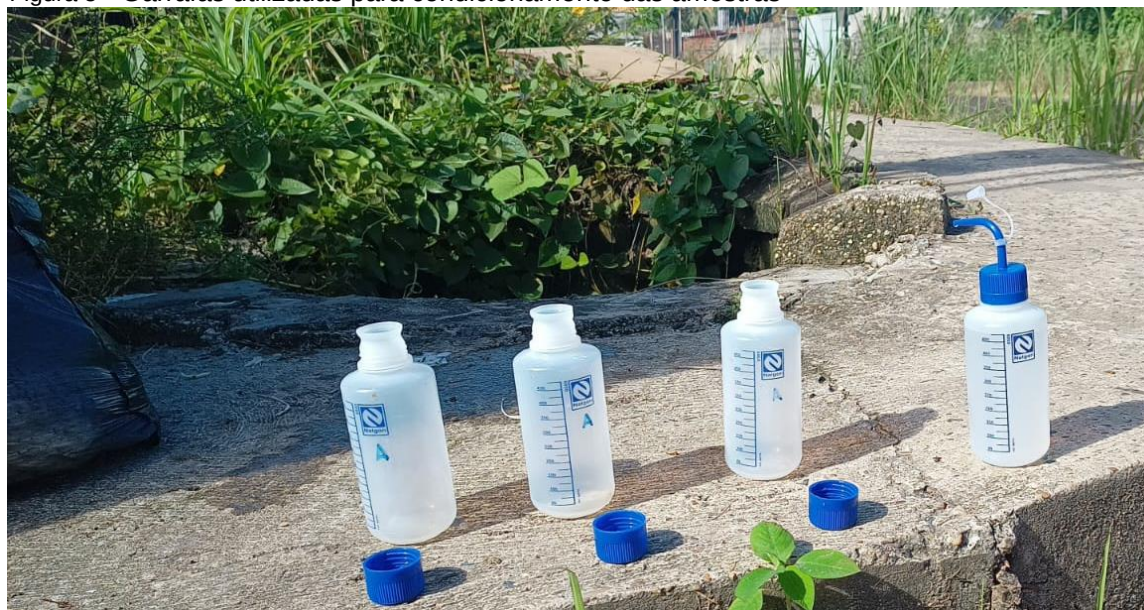
Figura 5 - Garrafas utilizadas para condicionamento das amostras

Com o auxílio de garrafas de polietileno (Figura 5), foram coletadas e identificadas três amostras de cada estação amostral (A, B e C). Após a coleta, as amostras foram cuidadosamente condicionadas em uma caixa de isopor, mantida à temperatura recomendada de 14°C conforme estabelecido pela ANA (2011), e transportadas até o Laboratório de Geografia da Escola Normal Superior – ENS, unidade da Universidade do Estado do Amazonas – UEA, onde foram analisadas juntamente com as demais variáveis estudadas.

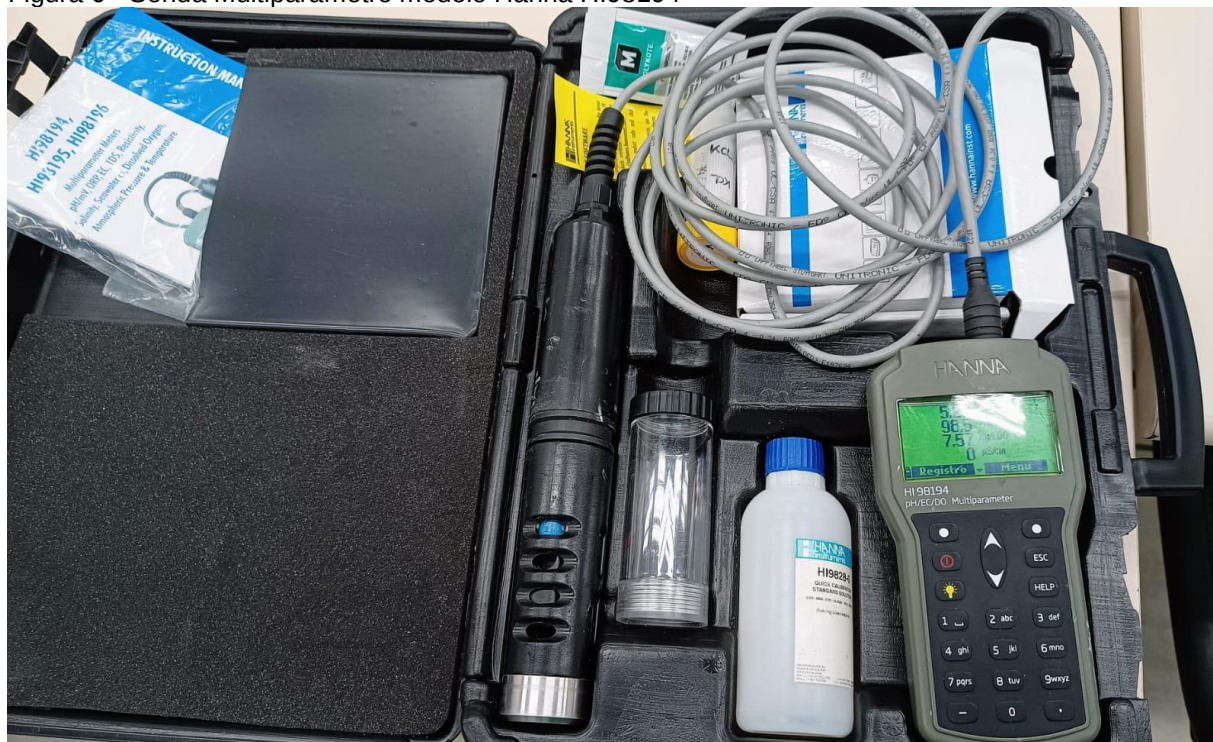
Figura 6 - Sonda Multiparâmetro modelo Hanna HI98194

As sondas multiparâmetros modelo Hanna HI98194 e HI98196 (Figura 6 e Figura 7) foram utilizadas conforme a metodologia proposta por Ramos, Wachholz e Silva Neto (2020) para medir os seguintes parâmetros: pH em escala adimensional (resolução 0,01 e precisão  $\pm 0,01$ ), TDS em mg/L (resolução 1 ppm e precisão de  $\pm 1\%$  de leitura), CE em  $\mu\text{S}/\text{cm}$  (resolução 0,1 e precisão de  $\pm 1\%$  de leitura) e OD em mg/L (resolução 0,01 e precisão de  $\pm 1,5\%$  de leitura). Para analisar a turbidez, foi utilizado o turbidímetro modelo Instrutherm TD-300. Os equipamentos foram previamente calibrados 12 horas antes das coletas de campo, utilizando soluções padrões: pH 4, pH 7 e pH 10 para pH, 1413  $\mu\text{S}/\text{cm}$  para condutividade elétrica e solução padrão zero para oxigênio dissolvido (Figura 8).

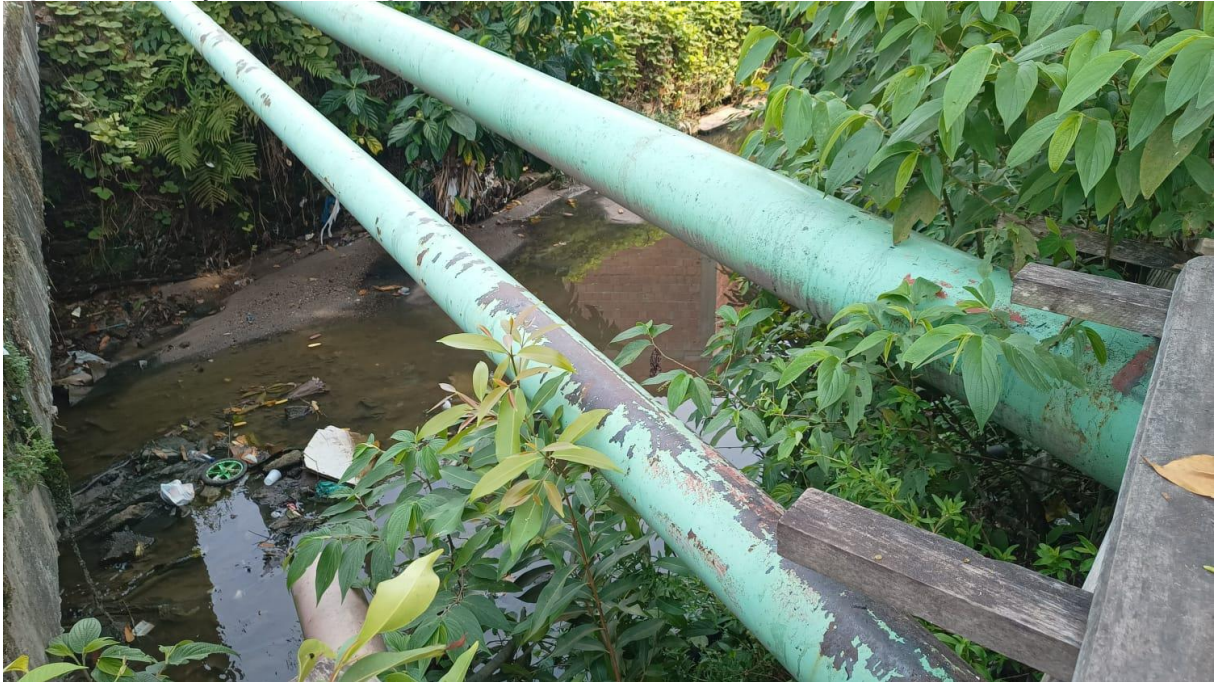
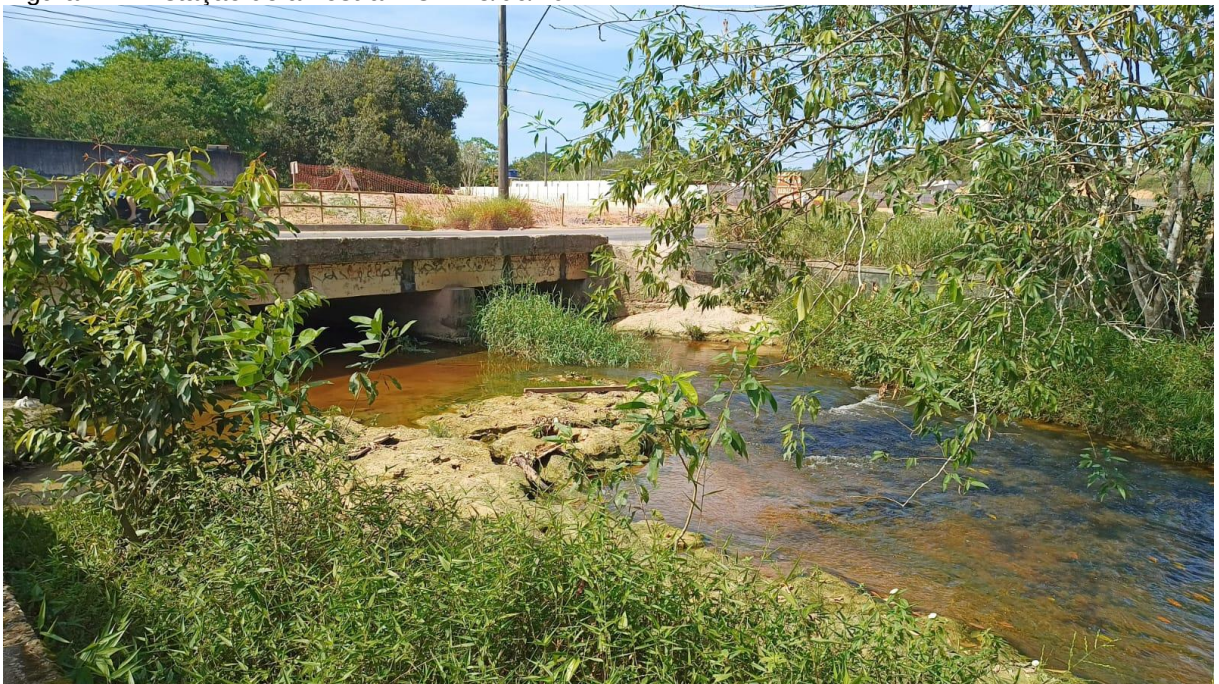
A análise dos parâmetros ambientais das Estações A (Figura 10), B (Figura 11) e C (Figura 12) no dia 25 de junho de 2022 (Tabela 4), revela diferenças significativas entre as três estações de amostragem. A pontuação final indica que as Estações A e B estão classificadas como “Impactadas”, enquanto a Estação C se enquadra na categoria “Natural”. Essa variação pode estar relacionada tanto à ocupação das margens quanto às características ambientais e ao regime hidrológico da região amazônica.

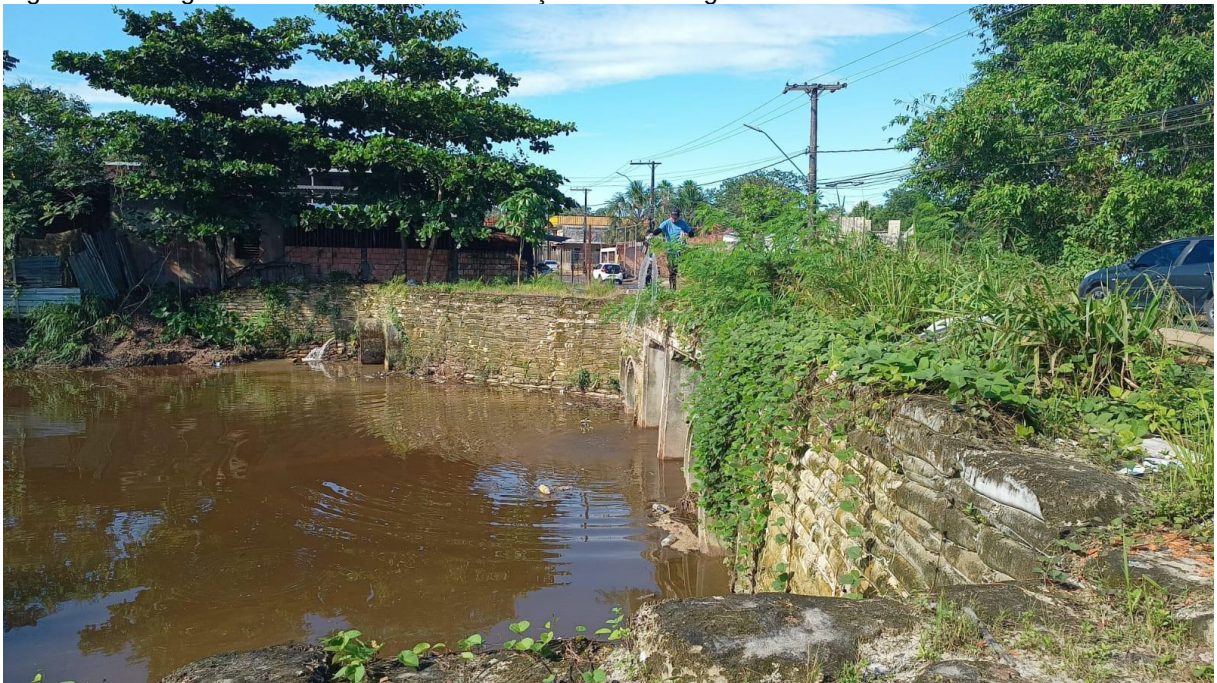
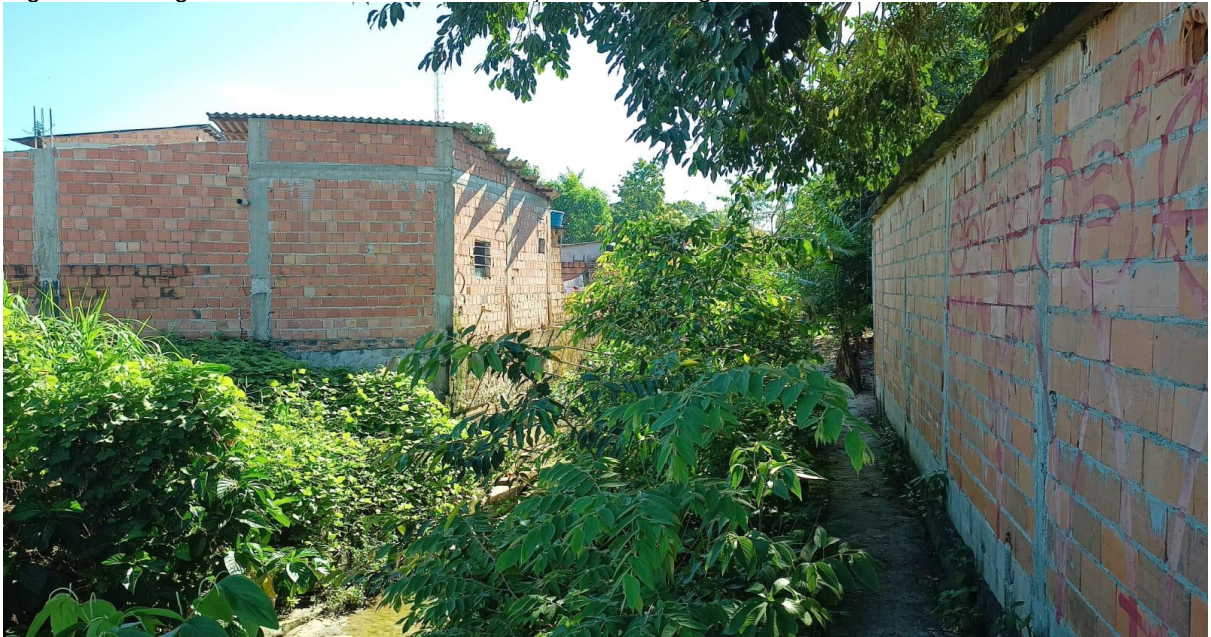
A análise dos parâmetros ambientais das Estações A (Figura 13), B (Figura 14) e C (Figura 15), apresenta-se na tabela 5, e, demonstra diferentes níveis de impacto ambiental nos trechos estudados, refletindo as influências antrópicas e as características de cada estação de amostragem. Com base no protocolo de avaliação rápida, a Estação A e a Estação B foram classificadas como "Impactadas", enquanto a Estação C apresenta uma condição "Alterada", mas sem atingir o grau crítico das demais. Esses resultados evidenciam a relação entre a ocupação das margens, as mudanças na dinâmica fluvial e os ciclos hidrológicos da Amazônia.

A ocupação desordenada das margens é um fator determinante para a degradação dos igarapés urbanos, é evidenciada na estação A e estação B, onde há erosão significativa e assoreamento. A ausência de cobertura vegetal suficiente nas margens e a presença de resíduos podem estar relacionadas ao escoamento urbano e ao despejo inadequado de efluentes.

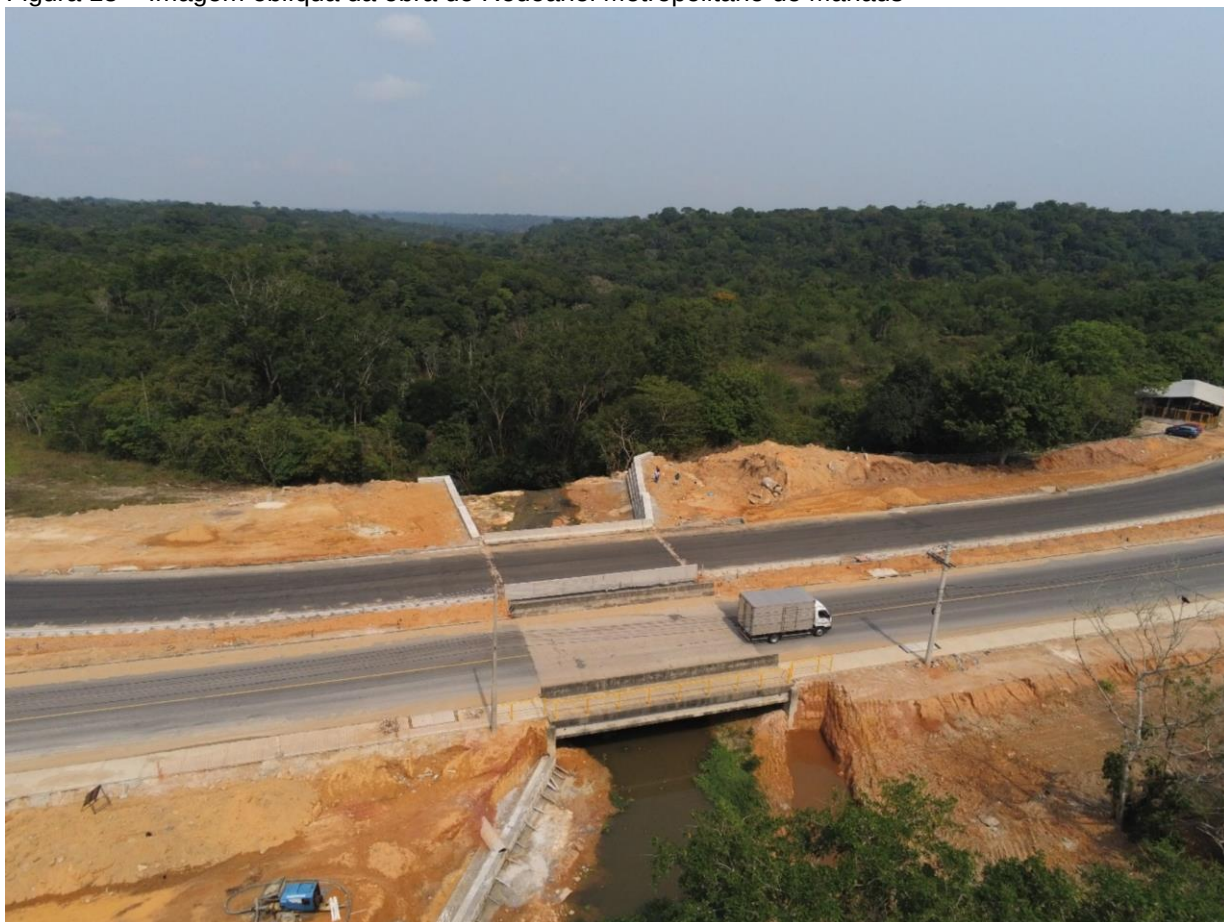
Figura 18 – Imagem oblíqua da obra do Rodoanel Metropolitano de Manaus

Em 2022, observa-se (Figura 18) uma predominância de áreas relativamente modificados ao redor da estação C. Notavelmente, áreas com solo exposto estavam associadas às atividades de construção do Rodoanel Metropolitano de Manaus, também denominado de Rapidão.

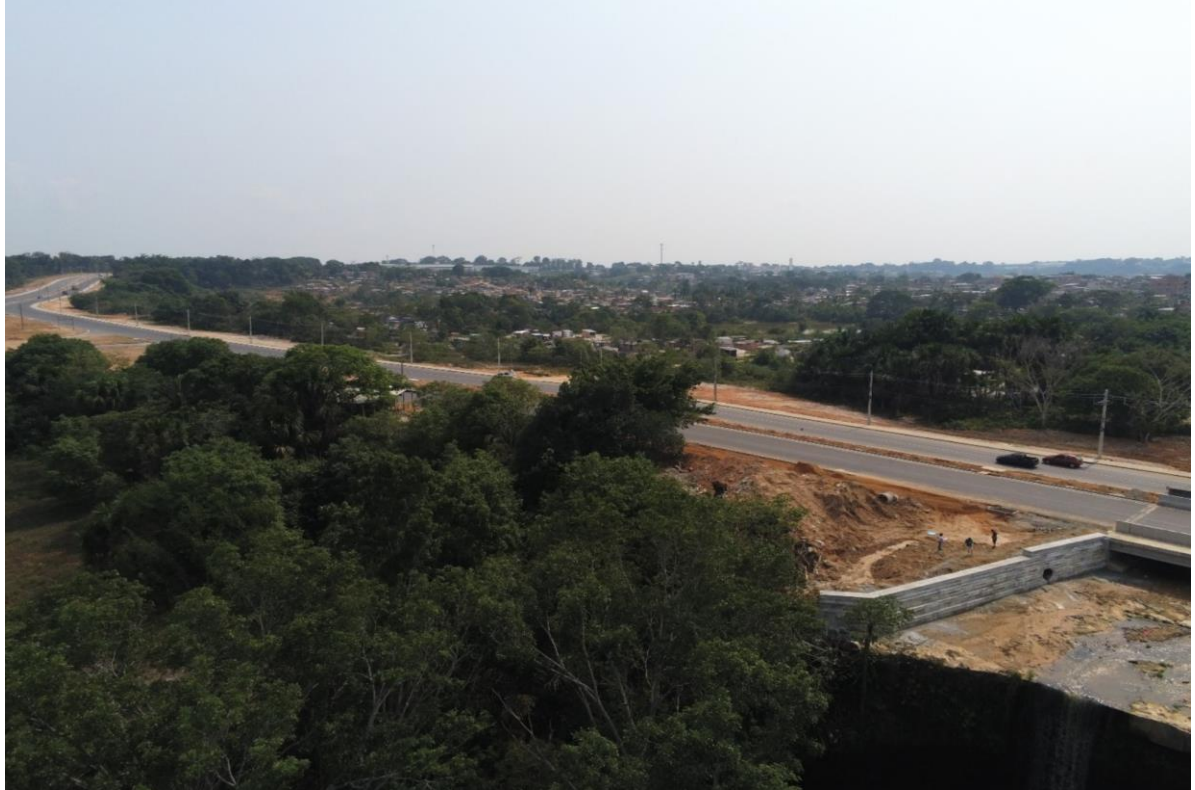
Figura 19 – Imagem oblíqua vegetação ao entorno da Cachoeira Alta do Tarumã

Observa-se que as modificações e perturbações oriundas das atividades de construção do Rapidão (Figuras 19, 20 e 21), representaram significativos impactos negativos no ambiente, como a remoção de cobertura vegetal, deposição de material e sedimentação de material argiloso no corpo hídrico na estação de amostragem C. Visto que, o material argiloso, carregado pela chuva, acaba sendo depositado no corpo d'água, alterando suas características físicas e químicas.

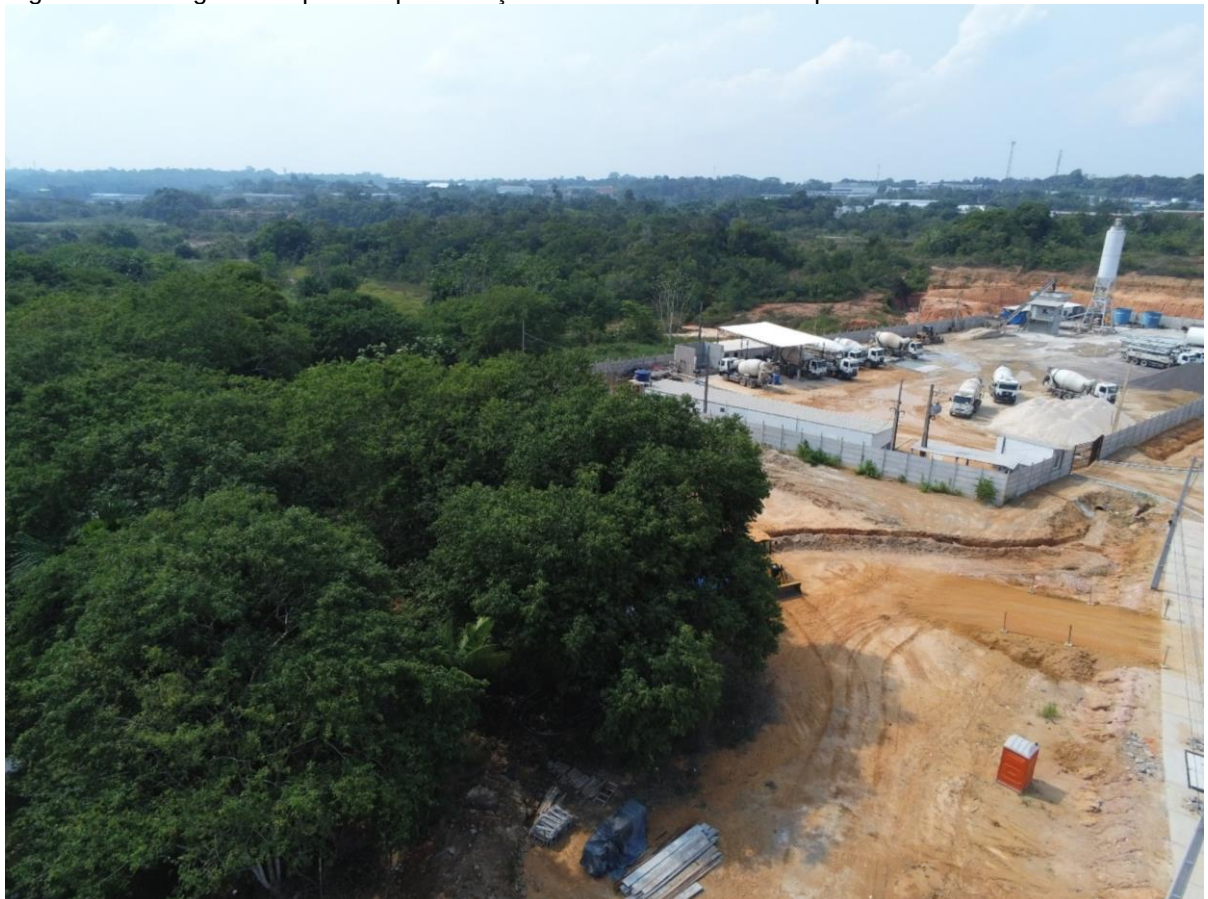
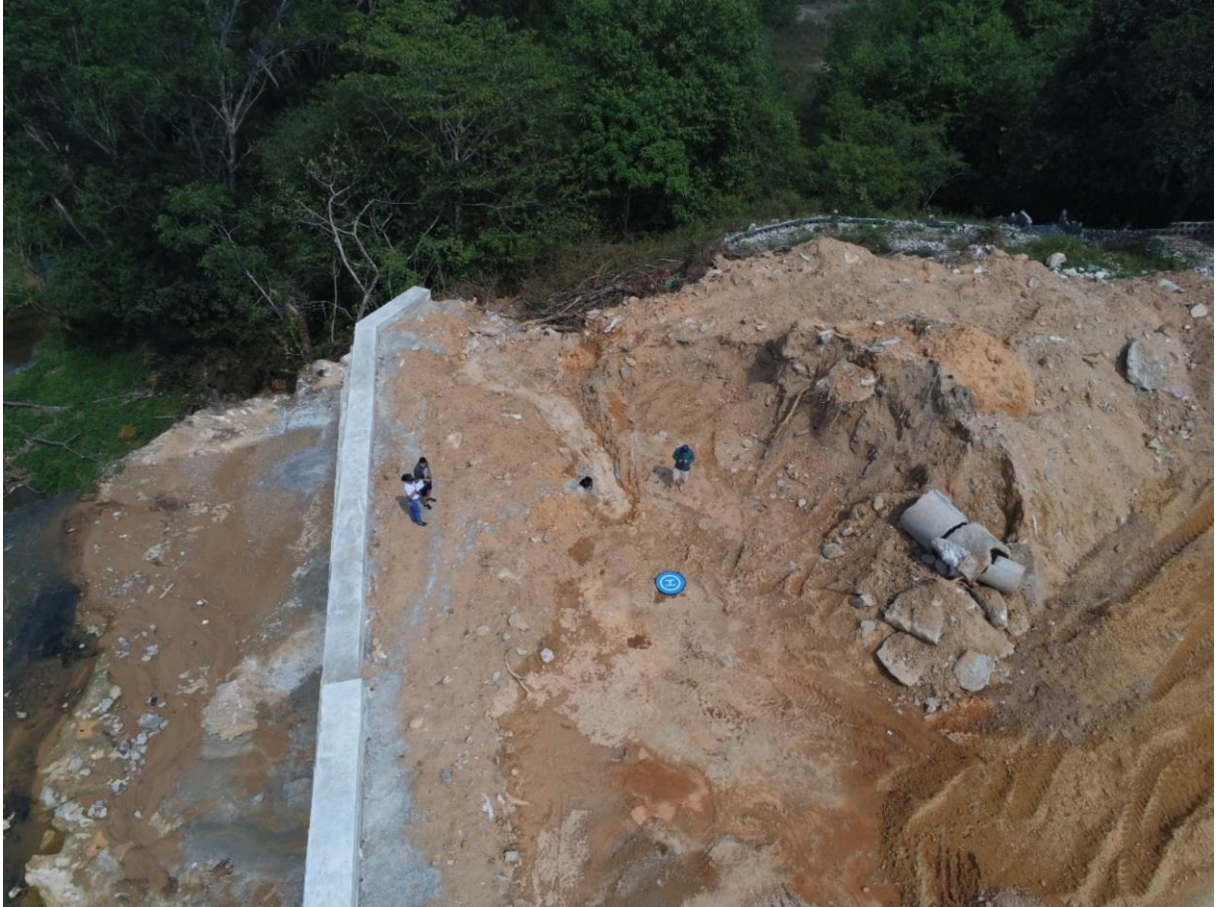
Figura 21 – Deposição de material na área circundante ao corpo hídrico

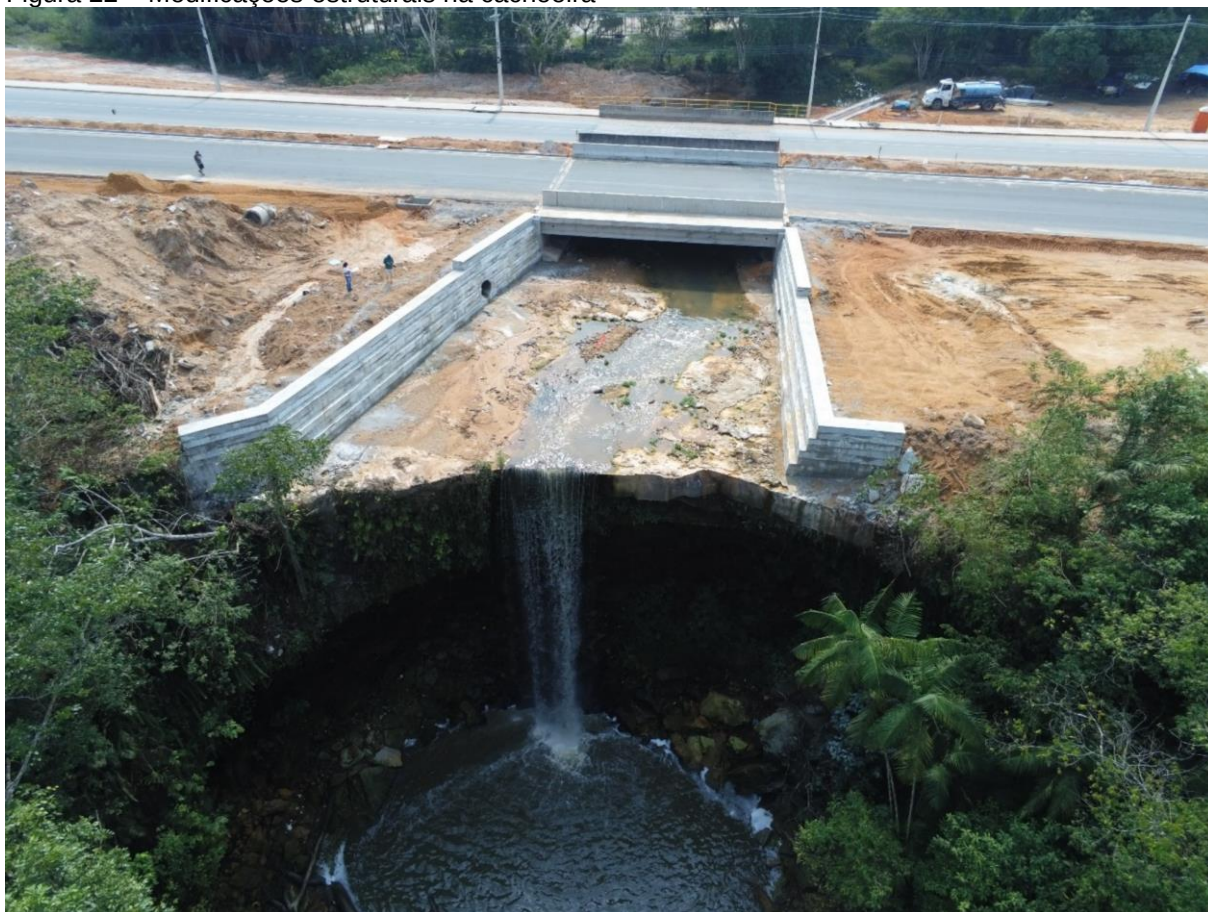
Figura 22 – Modificações estruturais na cachoeira

Utilizada muita as vezes para obras de nivelamento e terraplanagem, a deposição de material argiloso na área circundante à Cachoeira Alta do Tarumã e a construção de bordas de cimento (Figura 22) representam intervenções significativas que alteram a estrutura natural e paisagística do lugar. Além, de modificar a composição do solo e afetar a drenagem natural da região, resultam em alterações na qualidade da água, pela deposição de materiais no corpo hídrico e também, modificam a dinâmica dos cursos d'água próximos, impactando diretamente os ecossistemas aquáticos e terrestres.

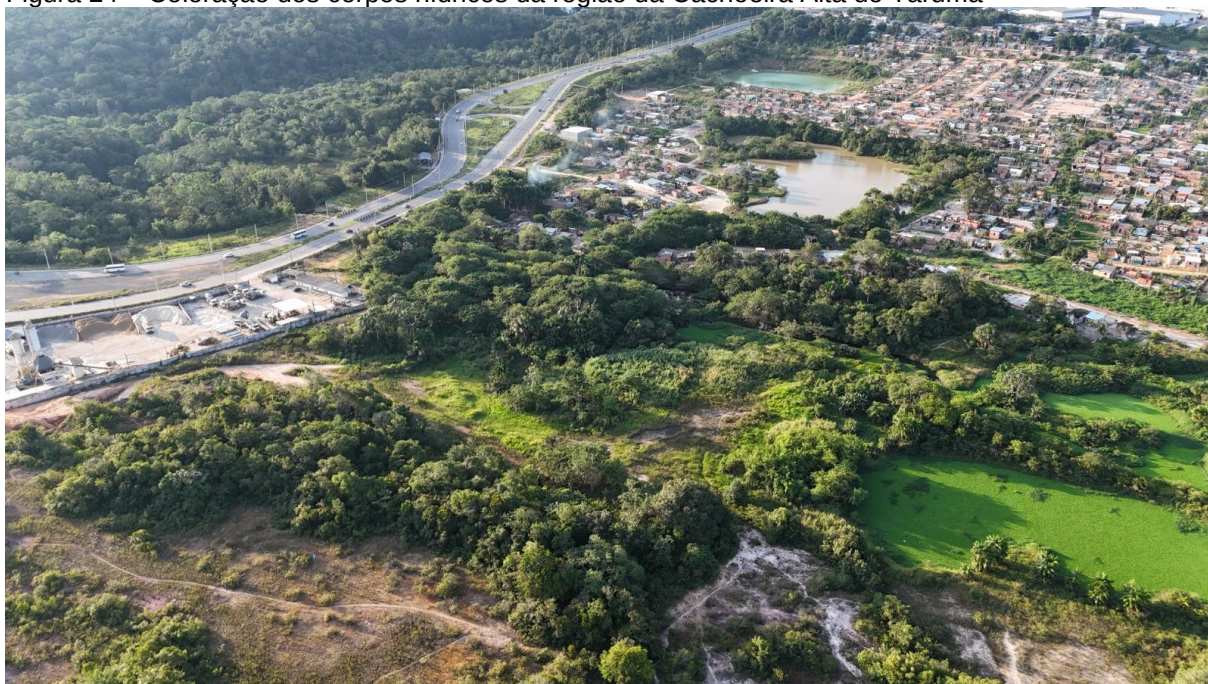
Figura 24 – Coloração dos corpos hídricos da região da Cachoeira Alta do Tarumã

No dia 30 de junho de 2024, período hidrológico que caracteriza o início da descida do rio Negro, foram capturadas imagens aéreas na região circundante à Cachoeira Alta do Tarumã. Na imagem 24, é possível observar a presença de corpos hídricos com colorações distintas, refletindo os impactos da urbanização na região.

Na porção ao norte da figura, é possível observar o primeiro curso d'água possui sua lâmina d'água com coloração esverdeada, com a proximidade de residências e avenida principal do Rodoanel Metropolitano de Manaus – Rapidão. Esta coloração sugere que a água está sofrendo influência de atividades humanas, como o escoamento de resíduos domésticos e possivelmente de materiais de construção. Embora não haja muita presença visível de algas na superfície, a tonalidade da água pode indicar uma carga moderada de nutrientes, como fósforo e nitrogênio, que são comuns em áreas mais urbanizadas.

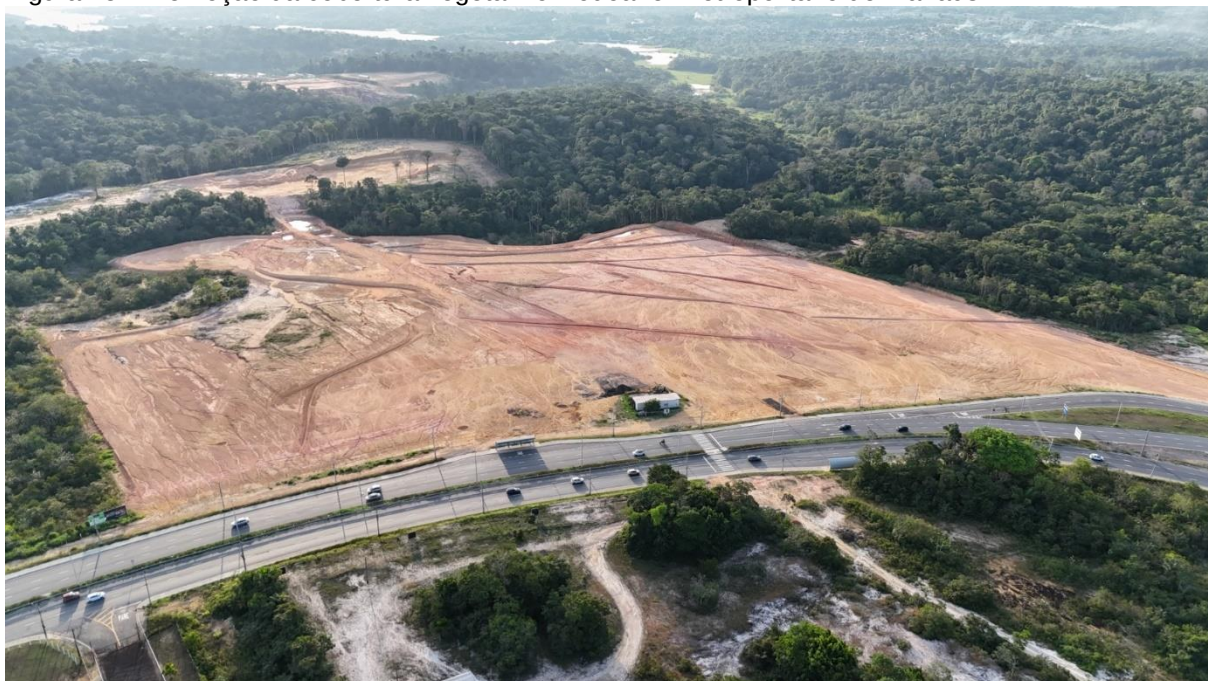
Figura 25 – Remoção da cobertura vegetal no Rodoanel Metropolitano de Manaus

A grande área de solo exposto observada, não apenas altera a paisagem do lugar, mas também, propicia significativos impactos negativos, como aumento da erosão do solo, alterações no ciclo hidrológico local e perda de habitat para a fauna e flora nativas da região. Os impactos observados na Cachoeira Alta do Tarumã corroboram com os resultados preocupantes destacados por Gomes et al. (2019) em seu estudo sobre a duplicação da BR 101 RJ/Norte, que identificaram a fuga da fauna devido a ruídos e vibrações, aumento do efeito de borda, que fragmenta o habitat natural. Essas intervenções alteram a dinâmica das águas superficiais e profundas, reduzem a cobertura vegetal e impactam áreas de preservação e unidades de conservação, colocando em risco espécies ameaçadas e aumentando o potencial de incêndios florestais.

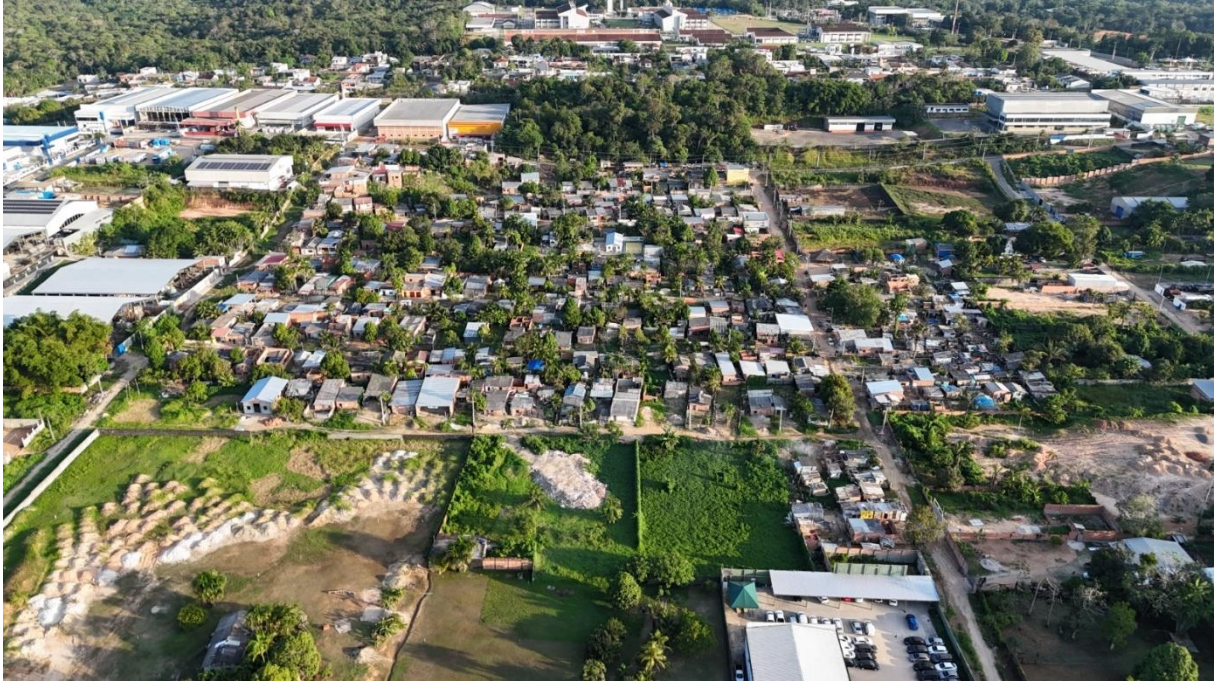
Figura 26 – Comunidades urbanas diversificadas

A figura 26, retrata uma área urbanizada da região de estudo, com a presença de habitações simples e diversificadas, predominando casas modestas construídas com materiais de alvenaria, galpões e indústrias.

A organização espacial da área circundante a região de estufo, evidencia um ambiente predominantemente horizontal, pois não é caracterizada pela presença prédios altos. As estruturas habitacionais refletem a condição socioeconômica dos diferentes sujeitos sociais inseridos no recorte estudado, sugerindo que estão englobados em comunidades urbanas de baixa renda. As ruas são caracterizadas como estreitas e o solo levemente acidentado em algumas áreas, desprovidas de pavimentação adequada, com solo exposto, vegetação de árvores e arbustos.

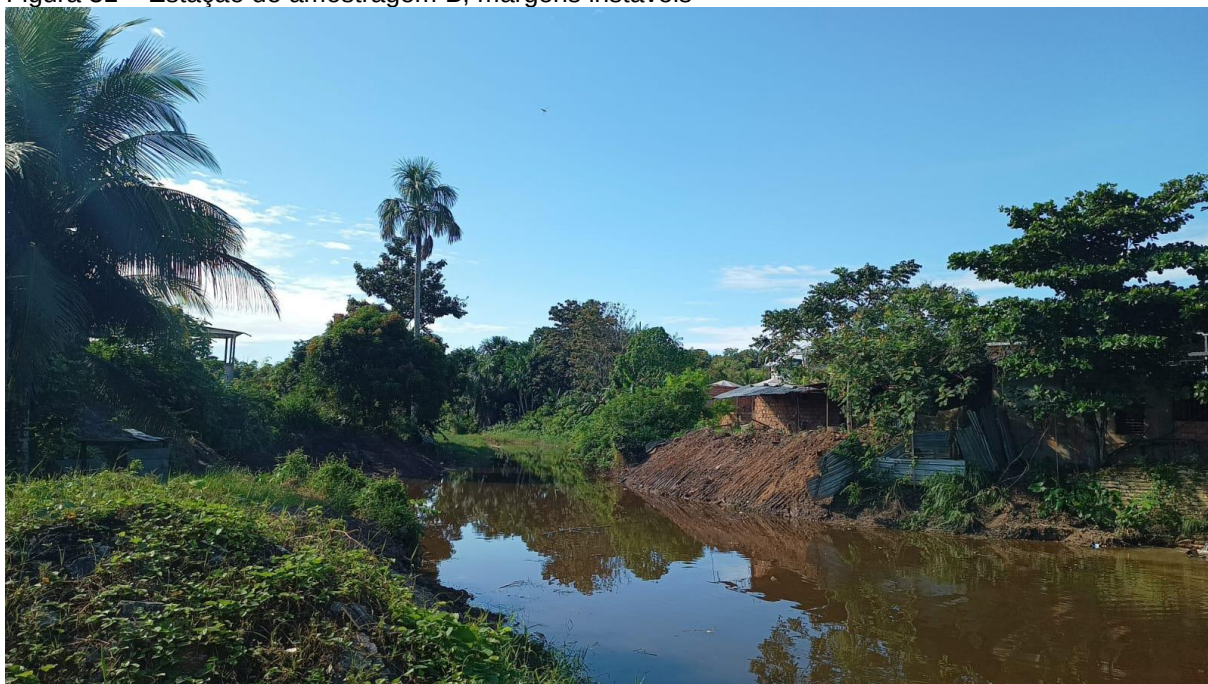
Figura 31 – Estação de amostragem B, margens instáveis
