UNIVERSIDADE FEDERAL DO AMAZONAS – UFAM
INSTITUTO DE FILOSOFIA, CIÊNCIAS HUMANAS E SOCIAIS – IFCHS
DEPARTAMENTO DE GEOGRAFIA - DEGEO
PROGRAMA DE PÓS-GRADUAÇÃO EM GEOGRAFIA – PPGEOG

**ANÁLISE ANTROPOGEOMORFOLÓGICA DA BACIA HIDROGRÁFICA DO
MAUAZINHO (MANAUS-AM)**

Dissertação de mestrado apresentada ao Programa de Pós-Graduação em Geografia da Universidade Federal do Amazonas (UFAM), nível de Mestrado, como requisito parcial para obtenção de título de Mestre. Área de contração: Domínios da natureza.

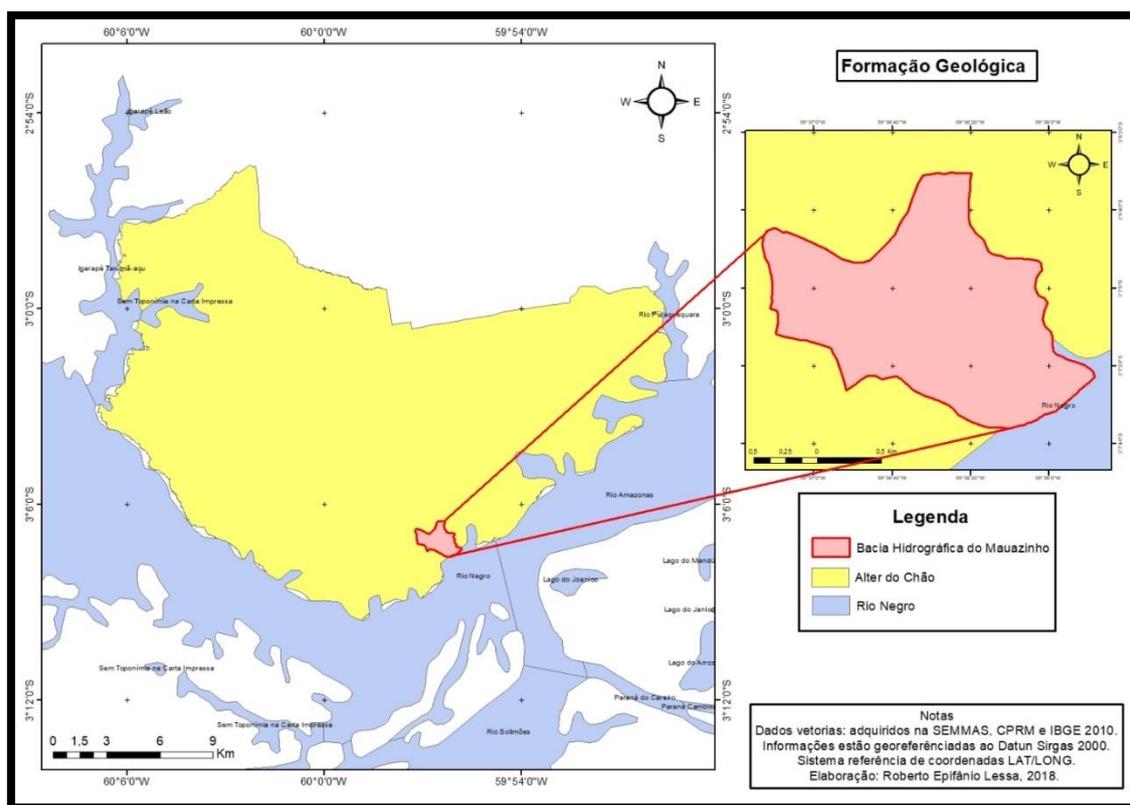
Mapa 01: formação Geológica.

As ocorrências dos processos de intemperismo nessa formação incidem sobre as rochas que geram um manto de alteração e lateritização das mesmas, procedendo na formação dos horizontes de solo, mosqueado e saprolítico com perfis bem desenvolvidos e uma camada de crosta laterítica de espessura e concreções variáveis. Formação tem ocorrência de rochas friáveis, pouco coesas, intercaladas por rochas mais endurecidas e restritas aos níveis de surgimento do Arenito Manaus e de crostas lateríticas e/ou linhas-de-pedra que são responsáveis pela preservação tabular do relevo (SILVA, 2005).

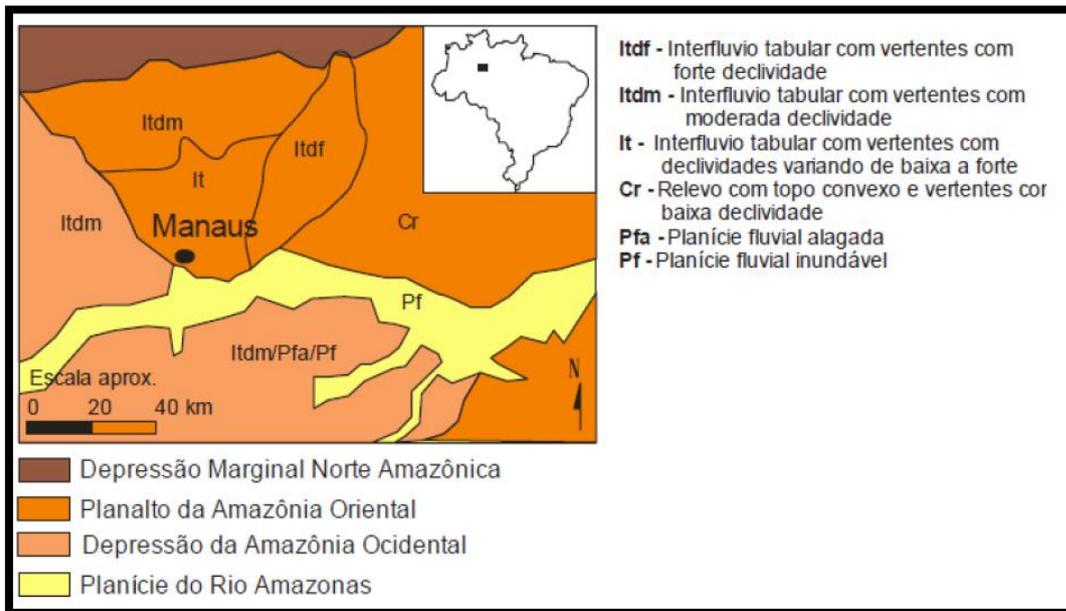
Mapa 02: Esboço geomorfológico da cidade de Manaus e Arredores.

A Zona Leste apresenta como um destaque ou até mesmo uma peculiaridade de existência de platôs que terminam em encostas de grande declividade. Se comparadas com outras áreas da cidade de Manaus, as mesmas possuem encostas curtas e com predominância da forma convexa. As outras zonas se assemelham entre si, com encostas variando entre côncavas a convexas e declividade variando de elevada a baixa, com extensões também variadas (VIEIRA, 2008).

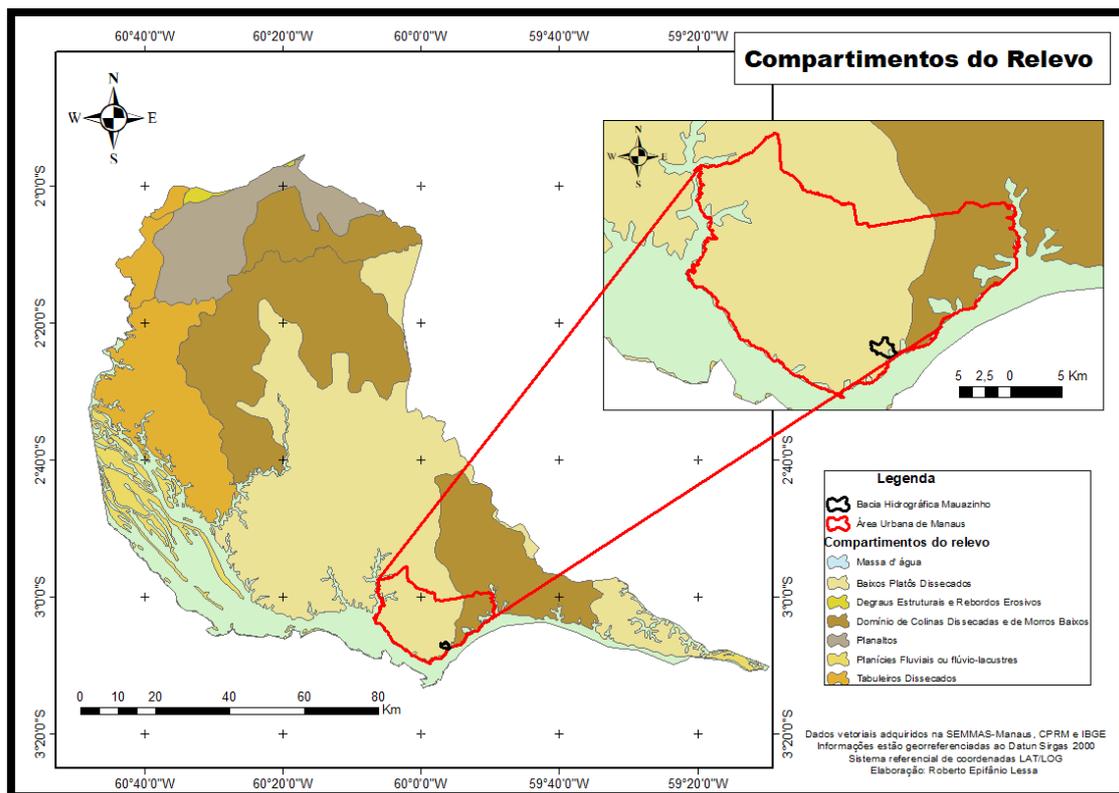
Mapa 03: Compartimentos do Relevo.

Na área de Manaus dois (02) compartimentos do relevo ganham maior destaque, pois neles a parte urbana do município está inserida: Domínios de colinas dissecadas e morros baixos e as áreas de baixos platôs. A área representada pelos Baixos Platôs dissecados de inundação e terraços fluviais extensos, considerados as únicas zonas de deposição dinâmicas na Amazônia, apresentando uma altura média que pode variar de 20m até 120m (CPRM, 2010). Já as áreas que correspondem aos domínios de colinas dissecadas e morros baixos, apresenta uma variação de altura que vai de 20m até aproximadamente 140m.

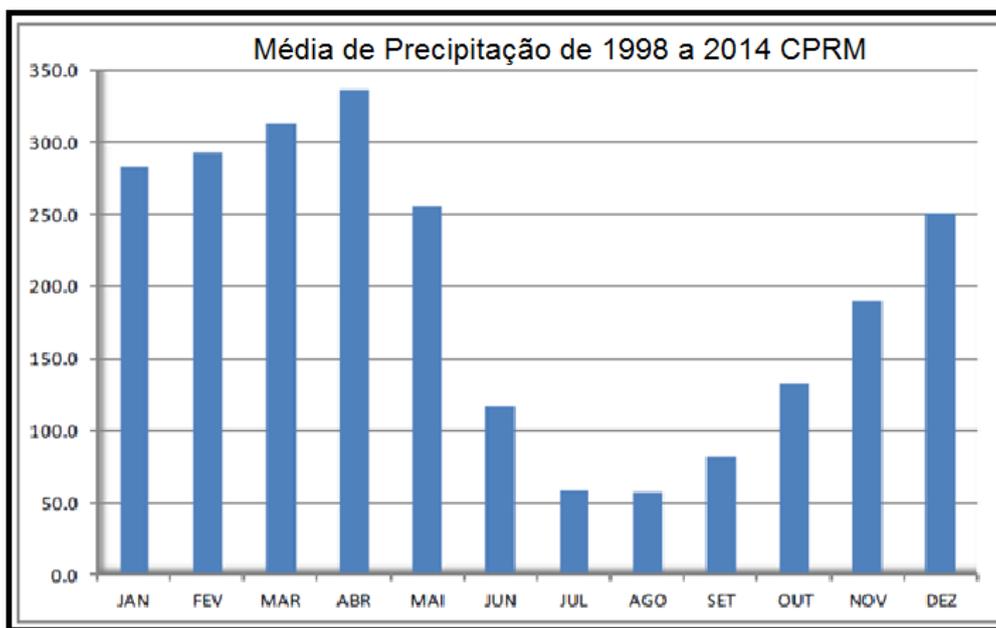
Gráfico 01: Precipitações médias mensais (mm) no período de 1998 a 2014.

Segundo os dados da CPRM os meses de dezembro a maio são os mais chuvosos, com destaque para o mês de abril - média de 329 mm, e os meses de julho a setembro sendo os mais secos, com precipitação média de 60 mm, em agosto (gráfico 01).

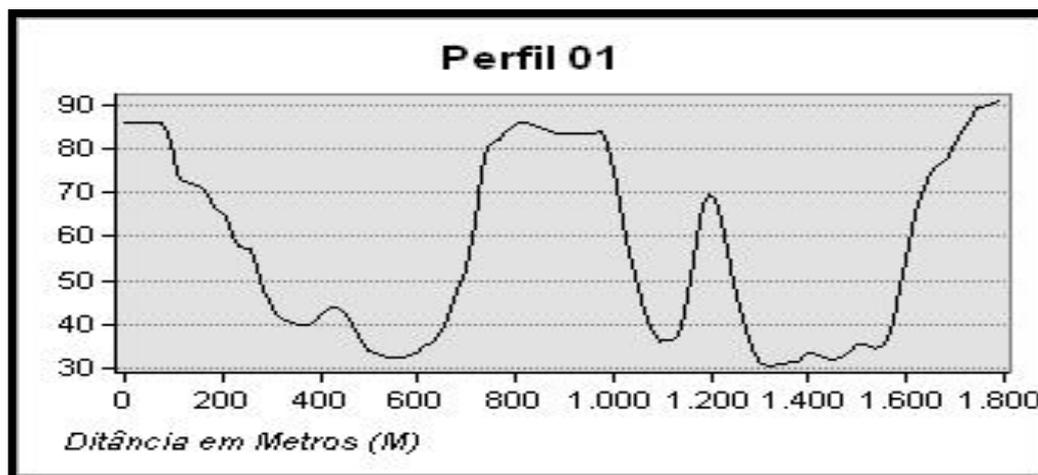
Figura 01: Perfil 01

O perfil 01 localizado nas proximidades da nascente do canal principal apresenta uma extensão de 1,8 km com altitude máxima de 90 metros e uma mínima de 30 metros, ou seja, uma amplitude de 60 metros (figura 01) com um relevo declivoso ao longo do trajeto do perfil.

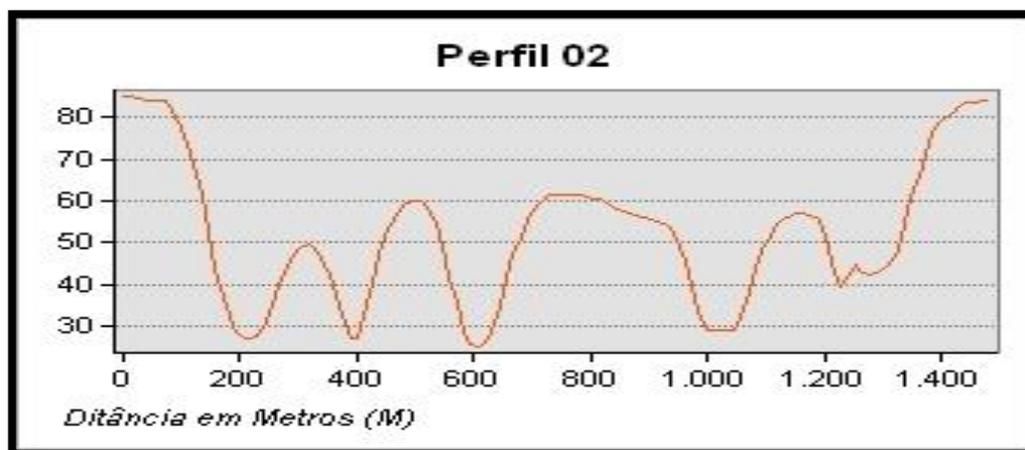
Figura 02: Perfil 02.

O perfil 02, tem uma extensão de 1,4 km e apresenta maiores variações nas cotas de altitudes, com cotas mínimas de aproximadamente 25 metros e de 86 metros nas partes mais altas nas proximidades das bordas da bacia, apresentando uma amplitude altimétrica de 61 metros. Este perfil é o que apresenta mais variações nas formas de relevo, mostrando os fundos de vales bem definidos e vertentes dissecadas (figura 02).

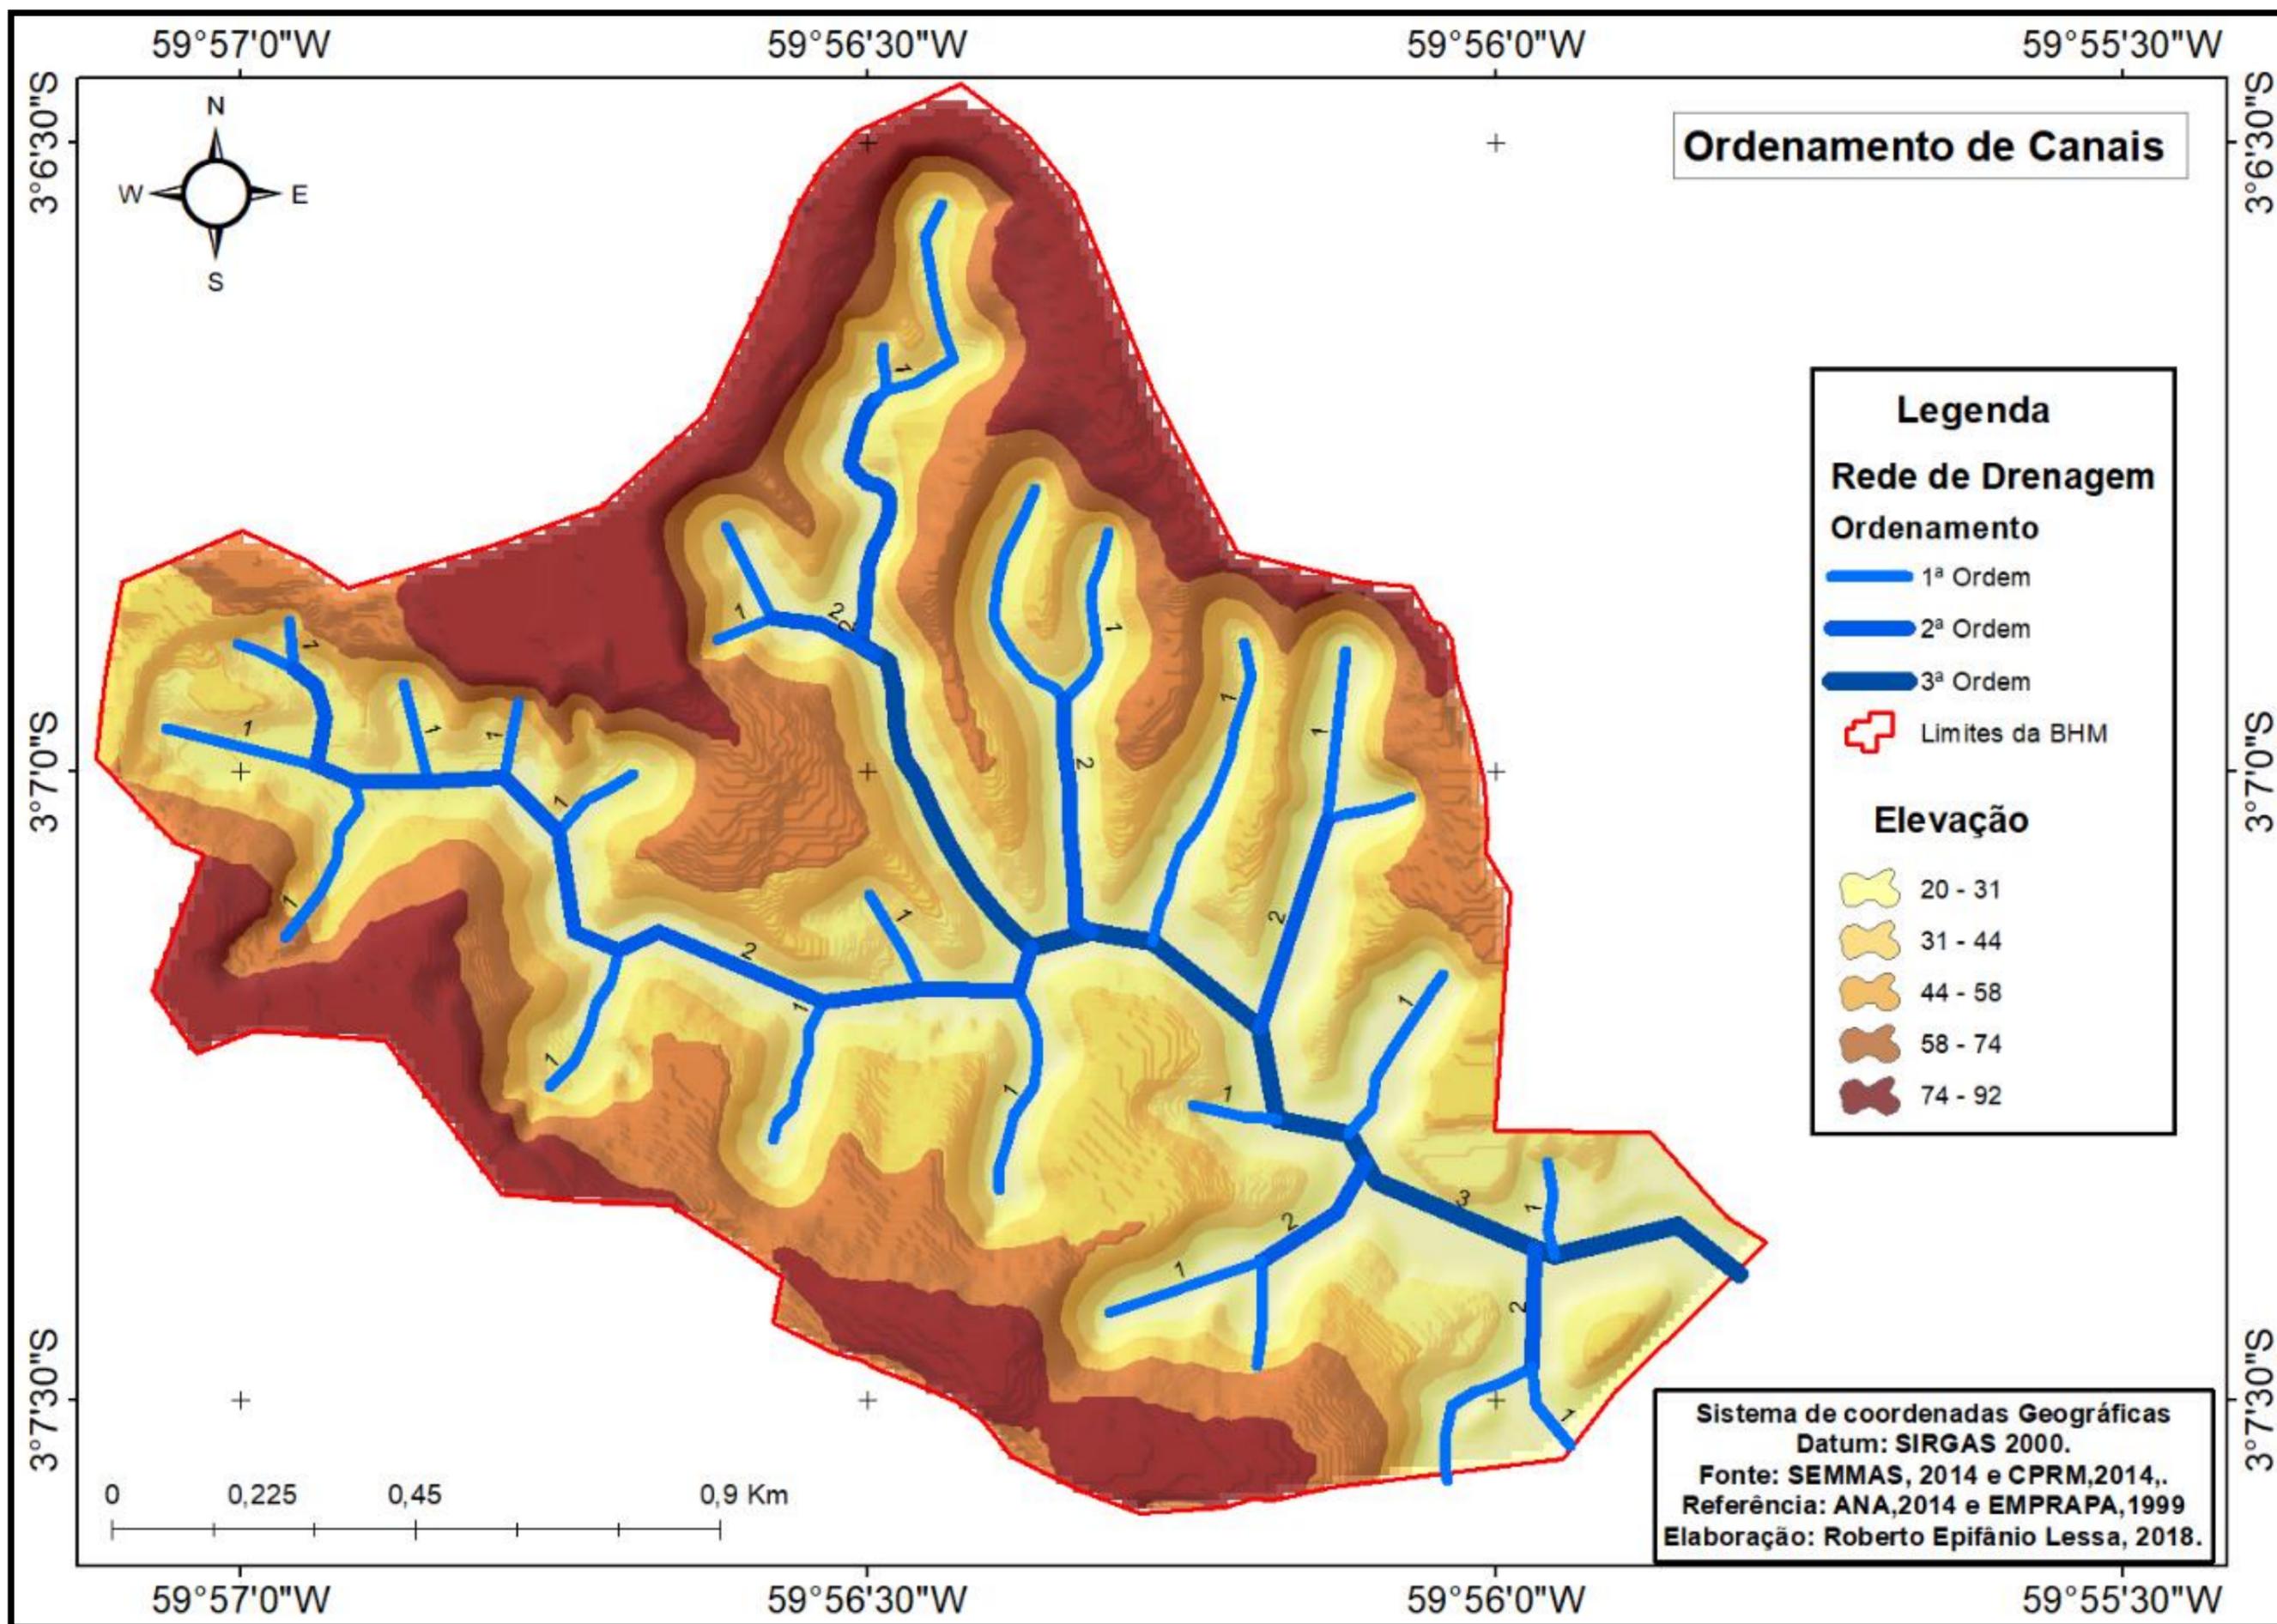
Quadro 16: Classificação de canais.

A bacia apresentou grau de ramificação de 3^a ordem (mapa 12), na hierarquia proposta por Strahler (1952), indicando ser pouco ramificada, pois ordem inferior ou igual a 4 é comum em pequenas bacias hidrográficas e reflete os efeitos diretos do uso da terra conforme COELHO (2005). Considera-se que, quanto mais ramificada for a rede, mais eficiente será o sistema de drenagem. A bacia apresenta 28 canais de primeira ordem, 7 canais de segunda ordem e 1 canal de terceira ordem (quadro 16).

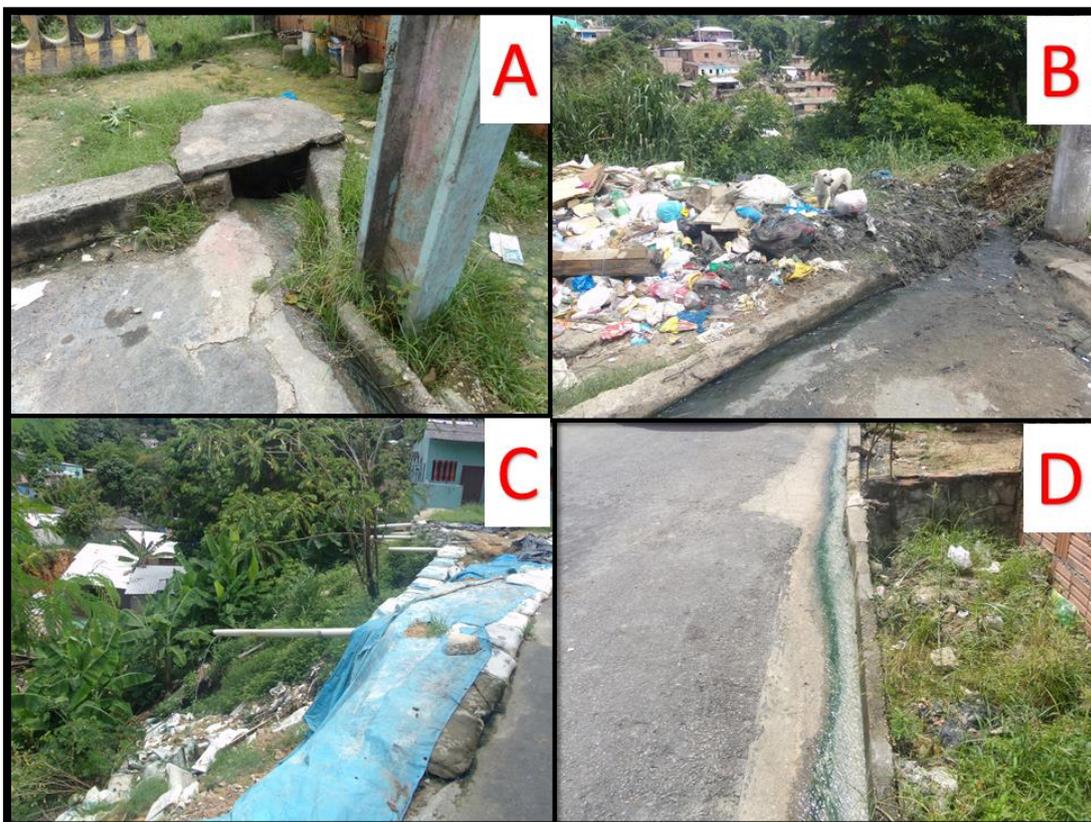
Figura 08: A) Entrada de bueiro no final do rua F.B) lixo em céu aberto na avenida natal. C) despejo de águas servidas diretamente na encosta no final da rua paraíso. D) escoamento de esgoto a céu aberto na rua paraíso.

A figura 08A, mostra o final da rua F a entrada do bueiro, onde o escoamento superficial é concentrado e seguem em direção do fundo do vale. A imagem da figura 08B mostra o acúmulo de lixo no final da rua paraíso, em uma área localizada nos limites da bacia, onde ocorreu um deslizamento de terra nas proximidades de terrenos destinados a Marinha do Brasil.

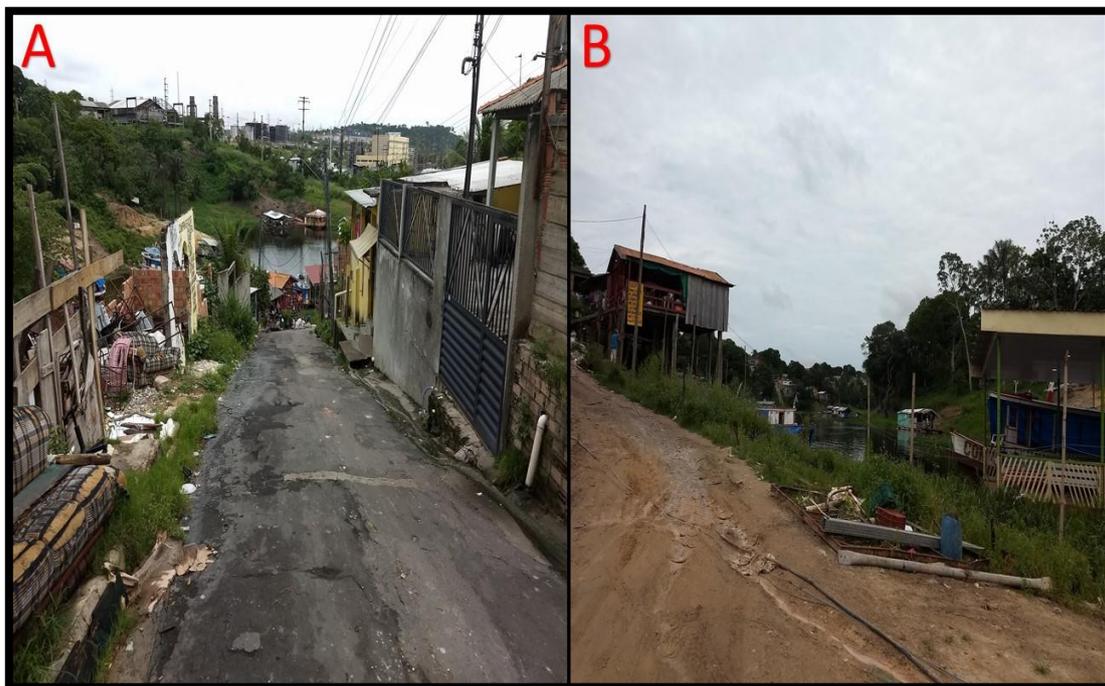
A figura 10A mostra a parte mais alta da encosta que apresenta altitude de 85 metros, cuja via não possui uma rede de drenagem adequada, essa não adequação da rede de drenagem contribui para aumento do escoamento superficial e transporte de sedimentos até a base da encosta.

Figura 10: A) mostra a parte mais alta localizada na rua do igarapé. B) mostra o ponto mais baixo da rua do igarapé.

A figura 10B mostra a base da encosta no sentido do vale, com altitude de 20 metros, e nesta área são depositados os sedimentos transportados pelas águas pluviais.

A execução de arruamentos nestas encostas, que contribuem para o aumento da velocidade do escoamento superficial, associado ao desmatamento e a impermeabilização do solo por asfalto, casas e concreto acelera o fluxo de água em direção ao vale, contribuindo para o aumento da sedimentação nos vales conforme mostra a figura 10.

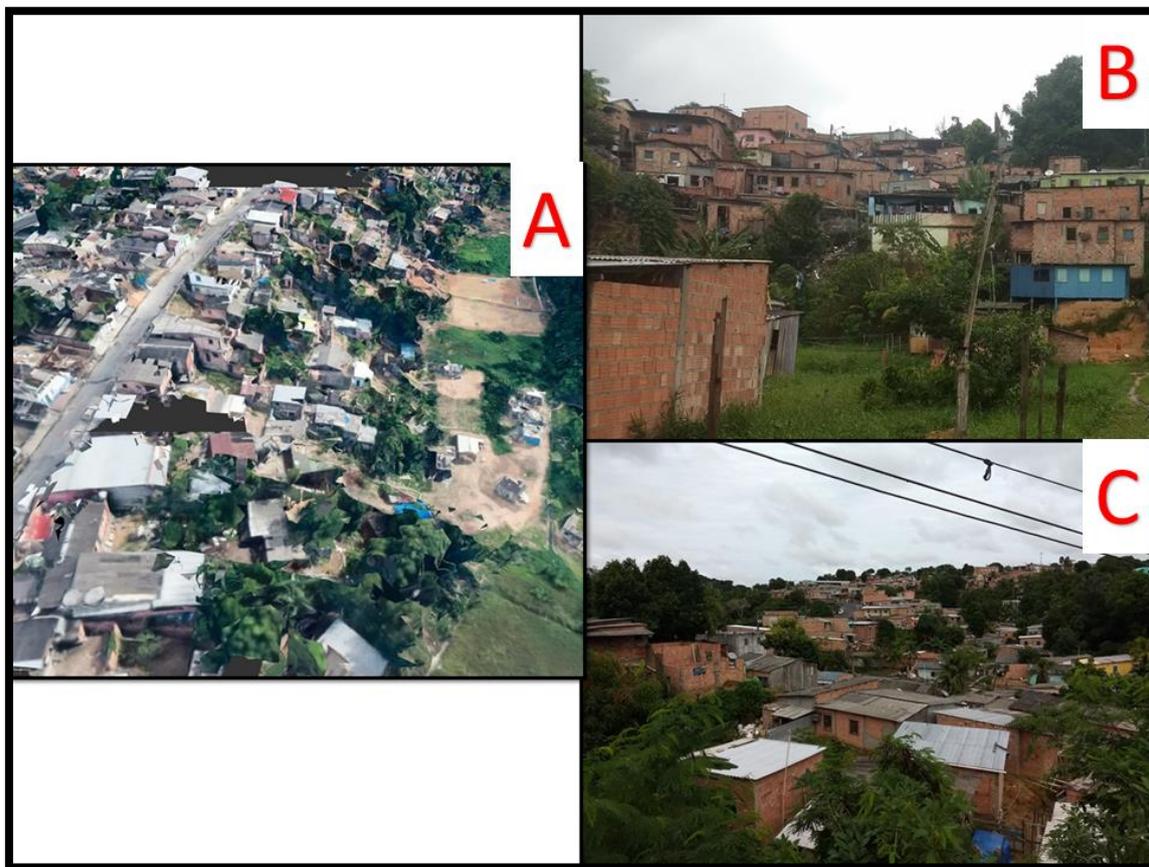
Figura 12: Ocupação em encostas. Imagem A mostra a visão aérea de uma área de ocupação de encostas. Imagens B e C encosta ocupada.

Essa forma de ocupação ocorre em grande parte da área da bacia, pois, está se localiza em uma área que possui grandes variações na altitude do relevo e de encostas íngremes como mostra a figura 12.

A ocupação de encostas é mais frequente nas áreas desvalorizadas pelo mercado imobiliário, as encostas urbanizadas no bairro contribuem para a aceleração dos processos erosivos, o assoreamento de igarapés e o aumento da incidência incisões lineares em forma de sulcos, ravinas e voçorocas.

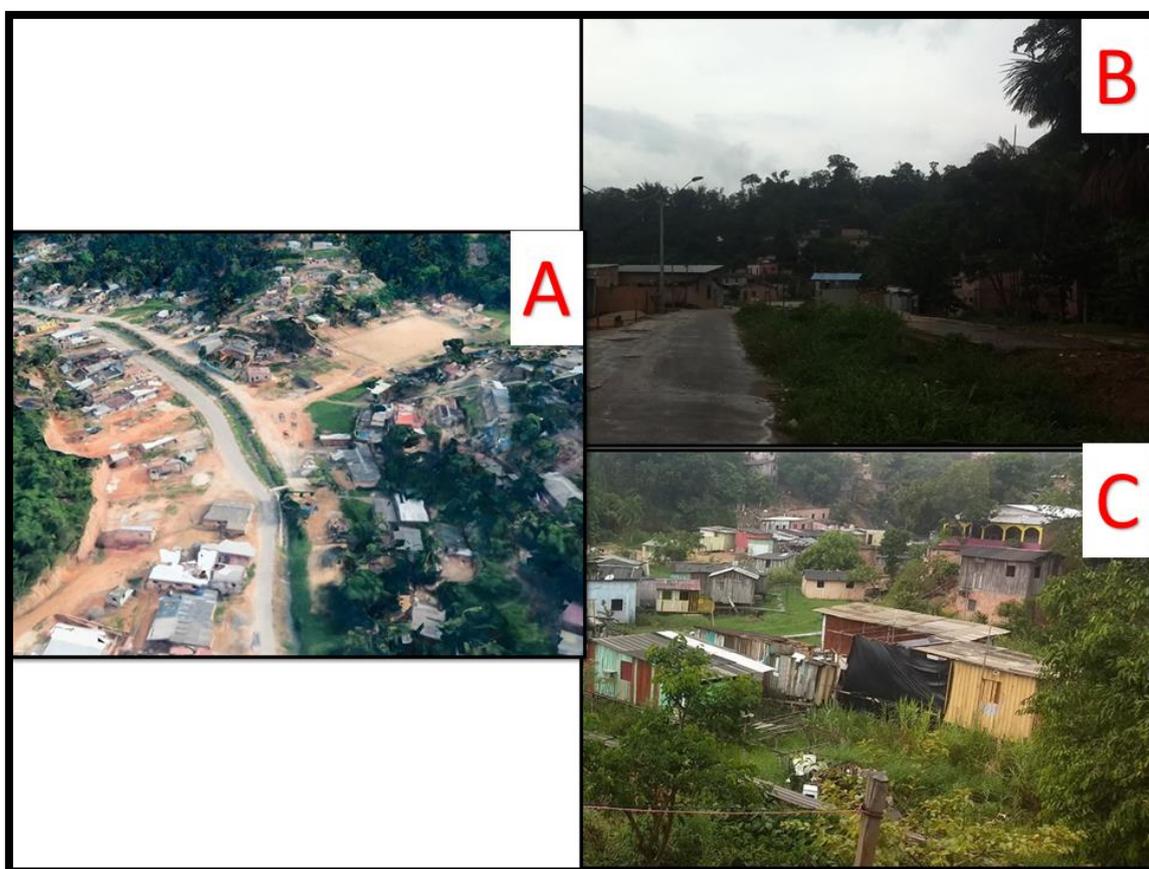
A BHM apresenta áreas de ocupação de fundos de vale onde são observadas palafitas com pouca altura para superar as inundações em épocas de chuvas, barracos construídos dentro do canal do igarapé, com materiais misto (madeira, lonas e alvenaria) localizadas próximas as drenagens adjacentes que são constantemente assoreadas pelos sedimentos erodidos dos taludes próximos (Figura 13).

Figura 13: Ocupação em fundo de vales. Imagem A visão aérea do fundo do vale. Imagens B e C ocupações em fundo de vales.

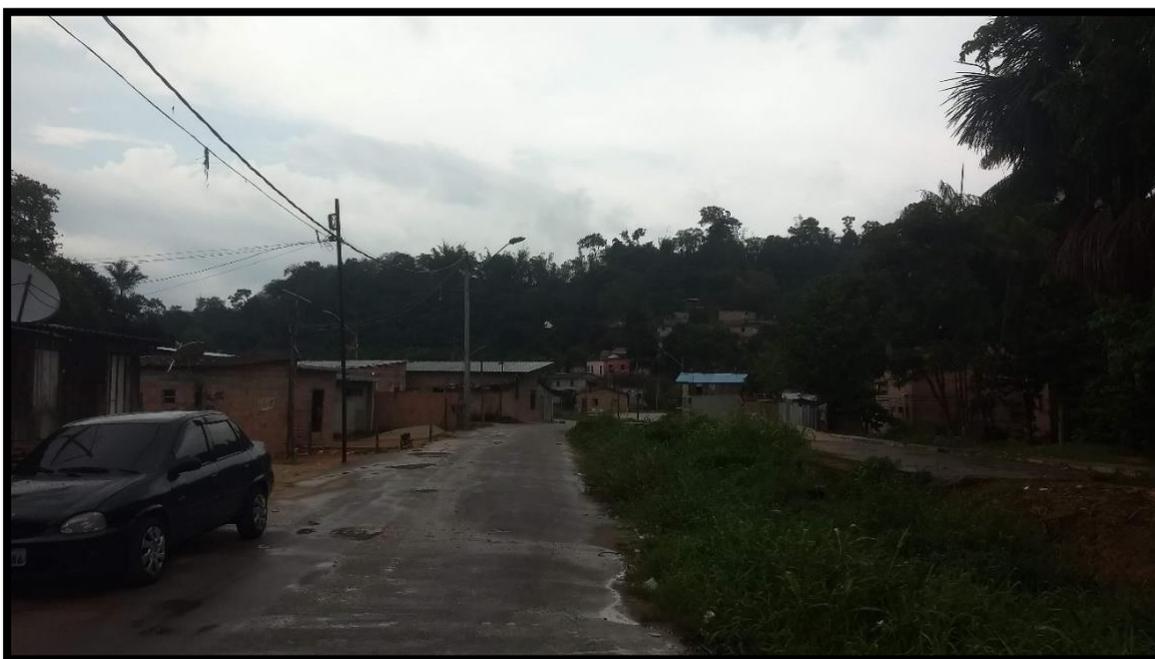
Figura 14: Área de risco a erosão baixo.

As áreas classificadas com o Risco R1 (baixo) estão localizadas em espaços onde, mantidas as condições existentes, não há indícios efetivos de desenvolvimento de processos que venham a causar desestabilização de encosta, ou seja, não se espera a ocorrência de riscos durante evento extremos de chuva na área, localizadas nas regiões de fundo de vales no interior da bacia. Os setores mapeados com grau de risco R1 (baixo), que podem ser observados no mapa da figura 33 representam 23% do total de setores de risco na bacia, correspondente a uma área de 0,634Km². Estão localizados, nas áreas que apresentam as mais baixas altitudes, chegando a 20 metros, com relevo plano protegida pela vegetação arbórea e rasteira conforme mostra a foto da figura 14.

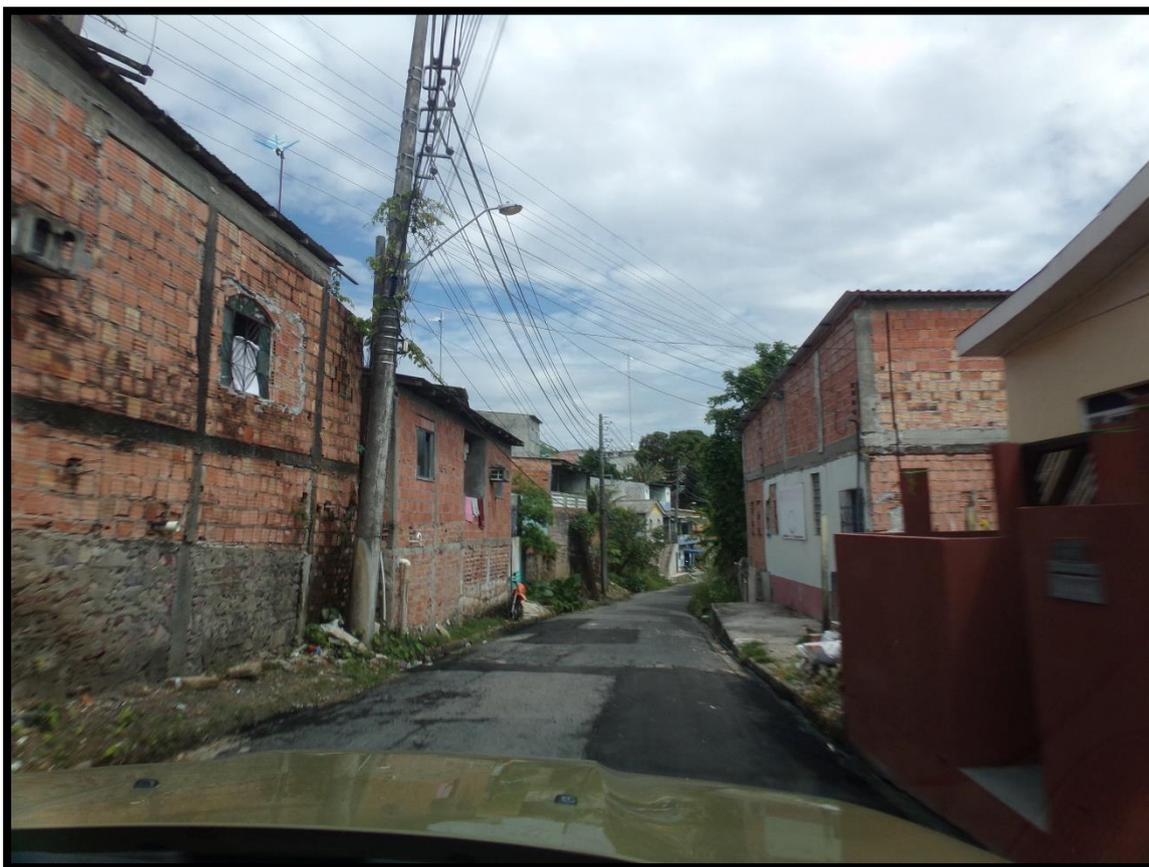
Figura 15: Área de risco a erosão médio.

Nestes setores, foram identificadas poucas evidências de estabilização do terreno como inclinação de muros e paredes embarrigados e algumas construções comprometidas. Sendo evidências de aterros e de cortes com pequenas trincas, indicando que talvez houve falta de planejamento técnico na execução obras de construção de casas.

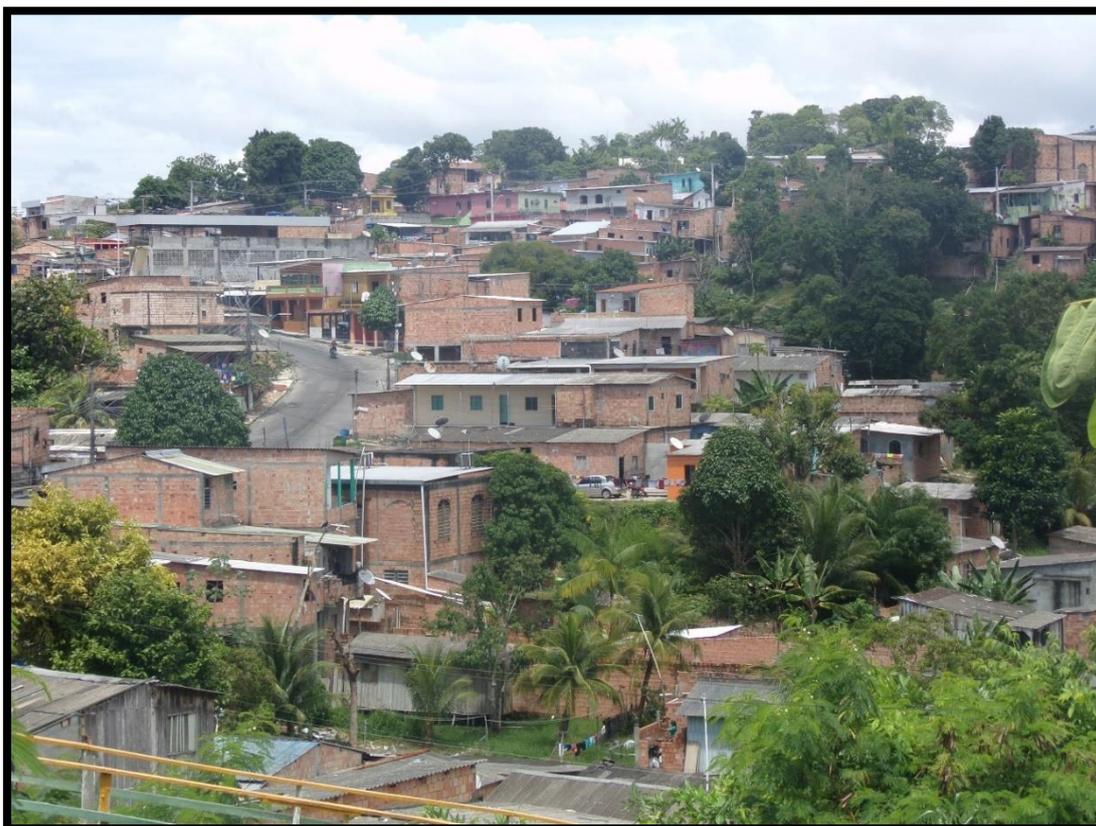
Figura 16: Áreas de riscos a erosão alto.

Nos setores identificados como de grau de risco R3 (alto), foi observado a presença de significativas evidências de instabilidade do terreno como trincas no solo, inclinação de muros, árvores e postes, com o aumento da probabilidade de ocorrência de processos erosivos mais intensos. Mantidas as condições existentes é possível a ocorrência de eventos destrutivos durante episódios de chuva intensos e prolongados no período do ciclo chuvoso.

Há significativas evidências de movimentações, como trincas nas moradias e nos terrenos, construções comprometidas árvores, postes e muros inclinados e degraus de abatimento dessa forma, outros processos correlatos também são esperados, como erosões laminares e rastejo.

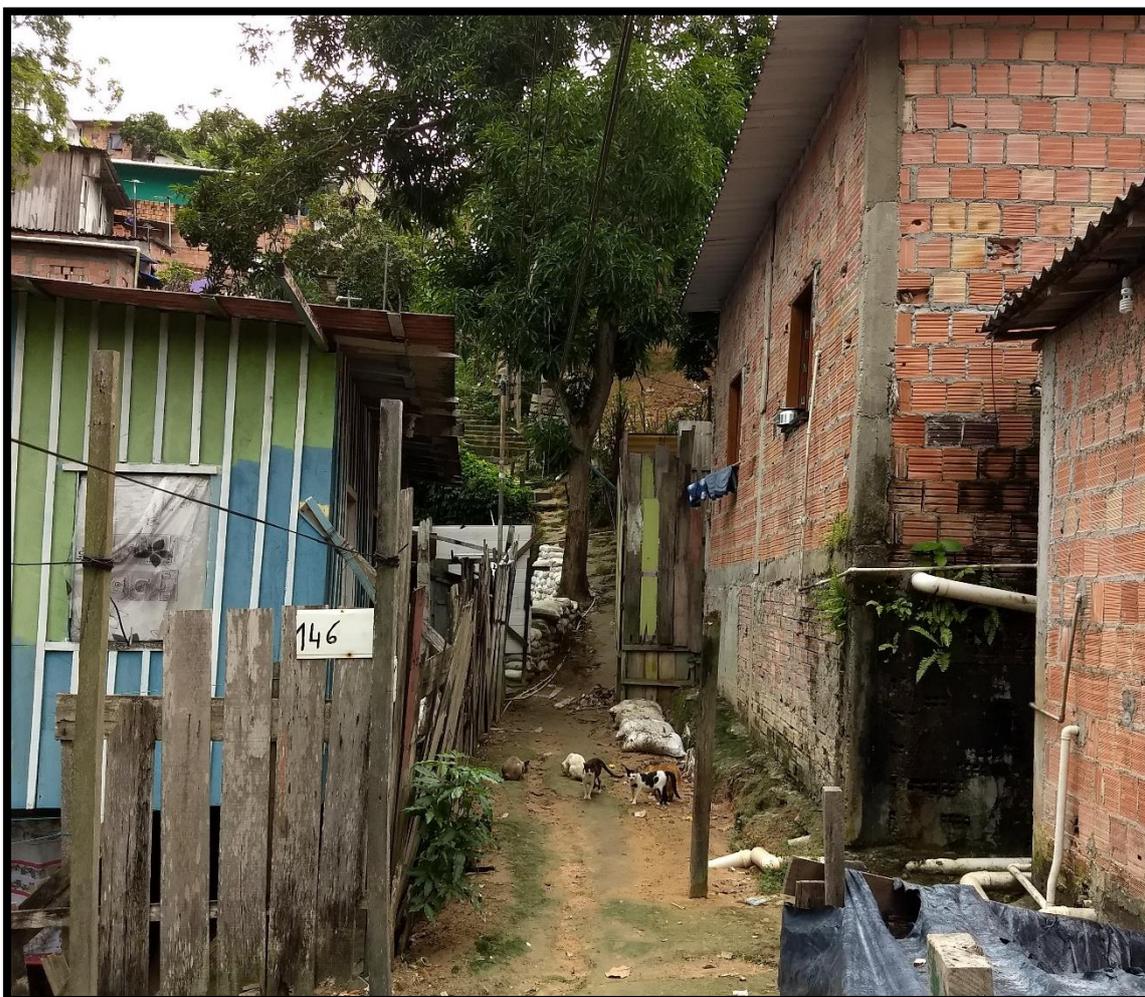
Figura 17: Área de riscos muito alta a erosão.

Os setores mapeados com grau de risco R4 (muito alto) mostram um elevado número de evidências de instabilidade no terreno, como trincas no solo, trincas em moradias ou em muros de contenção, árvores e/ou postes inclinados, cicatrizes de escorregamentos, feições erosivas (sulcos, ravinas e voçorocas) e falta de estruturas básicas nas proximidades das moradias com dificuldade de acesso a essas áreas (figura 17).

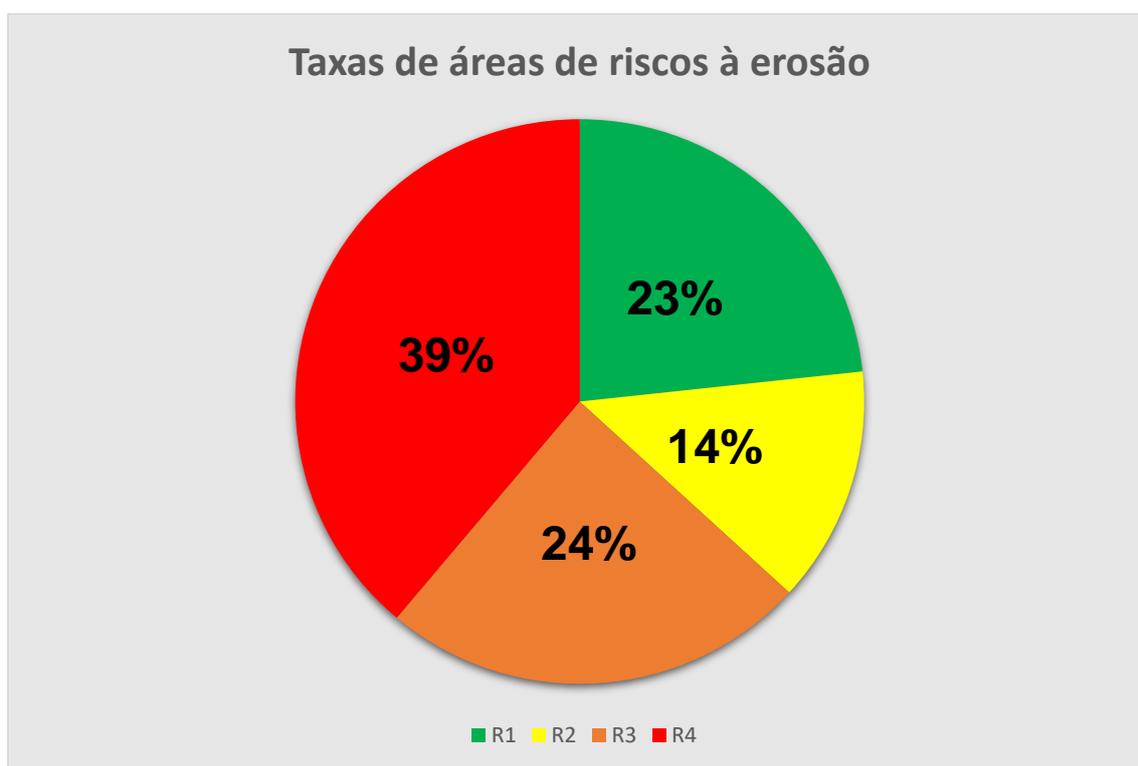
Gráfico 02: Distribuição de áreas de riscos a erosão na BHM.

O gráfico 02 mostra que 39% em R4 da bacia tem áreas que podem ocorrer com maior intensidade processos erosivos e probabilidade de ocorrência de danos causados por incisões erosivas ao longo dessas áreas, seguida de 24% em R3, 23% de áreas de riscos R1 e 14% com R2, contabilizando os 100% da área da bacia.

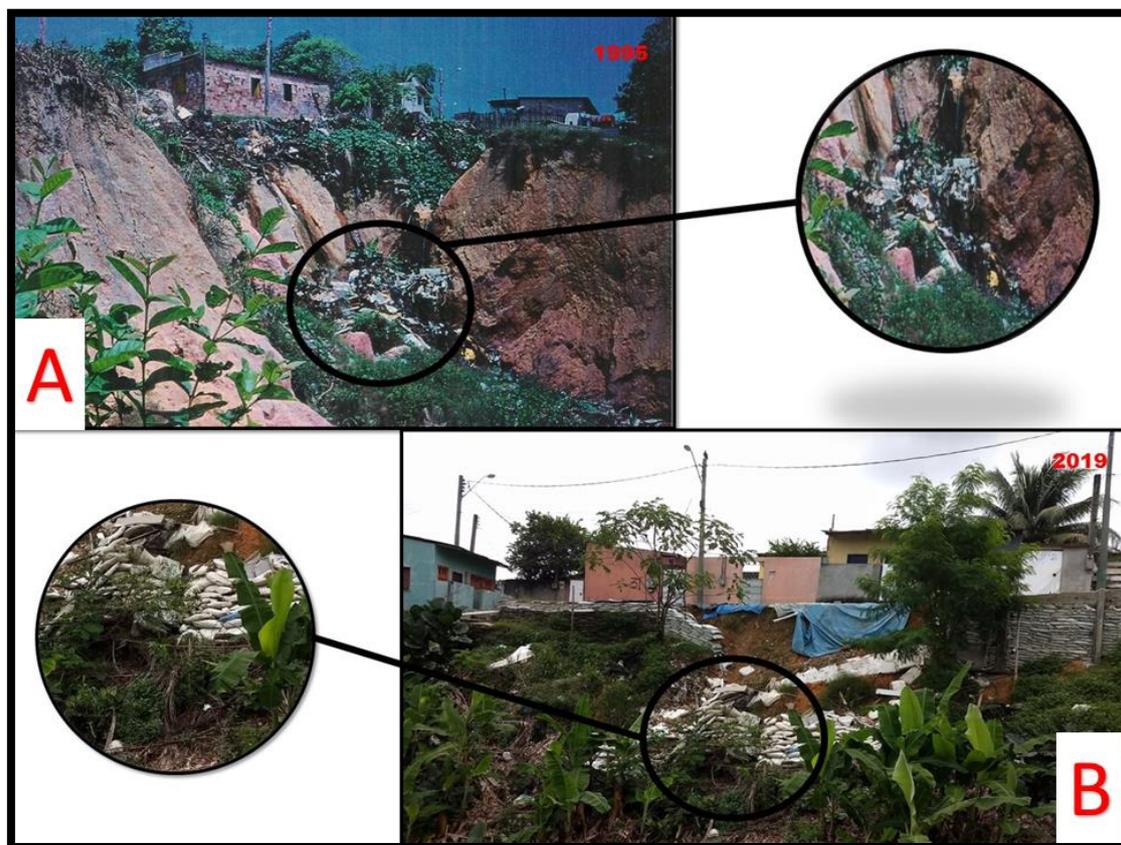
Figura 19: Voçoroca localizada no final da rua Paraíso. A) Ano de 1995 (VIEIRA, 1995), B) Ano de 2019 (Foto de Roberto Epifânio Lessa, 2019).

Nas áreas próximas da voçoroca também foi possível identificar a ocorrência de movimentos de massa de baixa intensidade no entorno da voçoroca com destaque na ocorrência de rastejo evidenciados em presença de rachaduras e fissuras em moradias e no chão, inclinação de árvores e postes localizados no platô nas bordas da incisão.

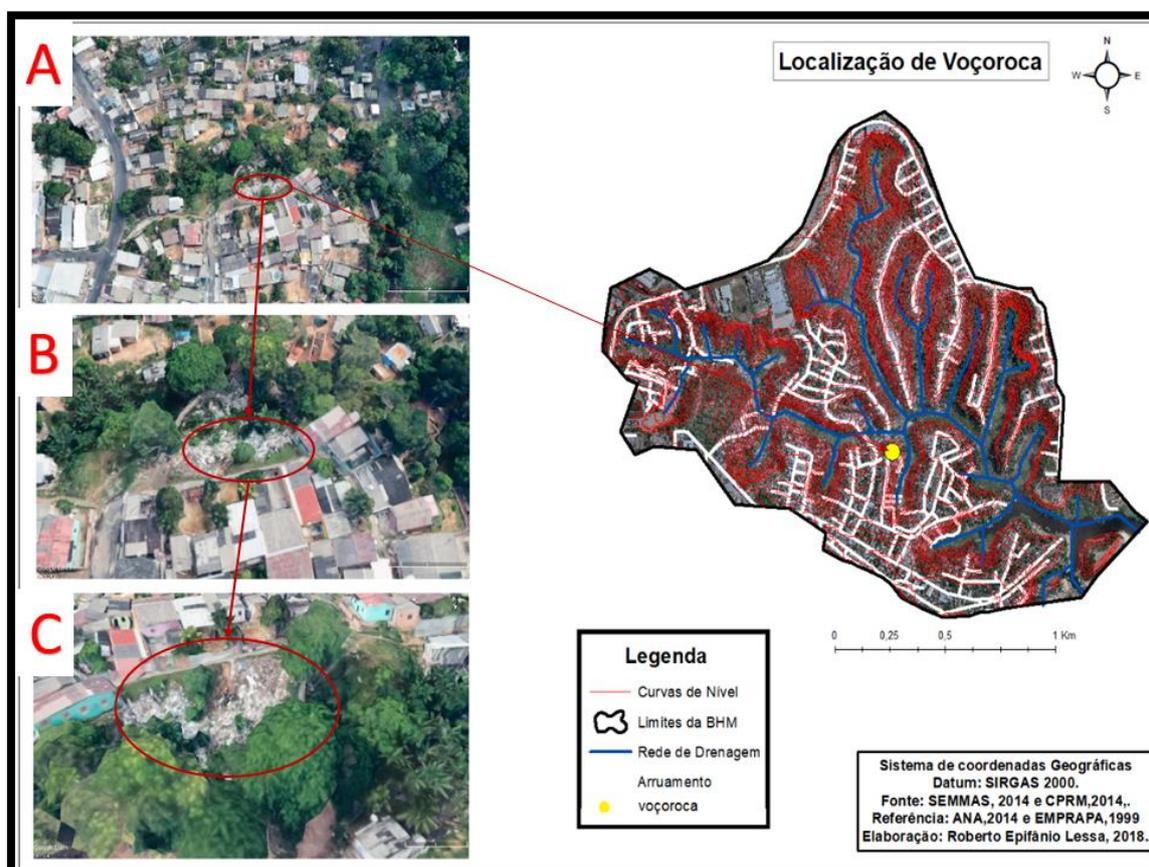
Figura 20: Localização da Voçoroca da rua paraíso.

É possível identificar a ocorrência de bananeiras nas proximidades da incisão esses tipos de vegetação podem aumentar a velocidade de águas pluviais potencializando os danos advindo da força da água no interior da voçoroca uma vez que os caules das bananeiras servem com dutos para a água das chuvas. Na imagem da figura 42 mostra uma visão geral da área da voçoroca e sua localização na área da BHM, imagem da figura 42A mostra que a mesma ocorre
