**AVALIAÇÃO DO DESEMPENHO DE PAVIMENTOS FLEXÍVEIS RESTAURADOS
COM REVESTIMENTO ASFÁLTICO PARA REGIÃO DE URUCU (COARI-AM)**

Dissertação apresentada ao
Programa de Pós-Graduação em
Ciência e Engenharia de
Materiais para obtenção do Título
de Mestre em Engenharia de
Materiais.

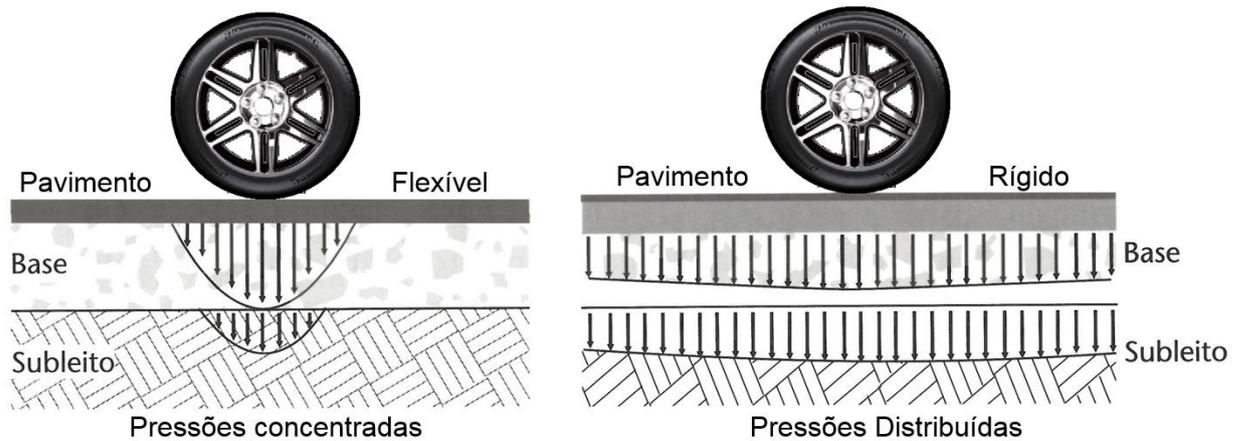
Figura 1 – Resposta mecânica do pavimento

Em concordância com a caracterização de Balbo (2007), os pavimentos do tipo flexível dizem respeito às respostas estruturais do conjunto de camadas, ou seja, a absorção de esforços dar-se de forma compartilhada pelas várias camadas. Encontrando-se, portanto, tensões verticais em camadas inferiores, porém com maior intensidade na primeira camada, região próxima da área de aplicação da carga, como observa-se na Figura 1.

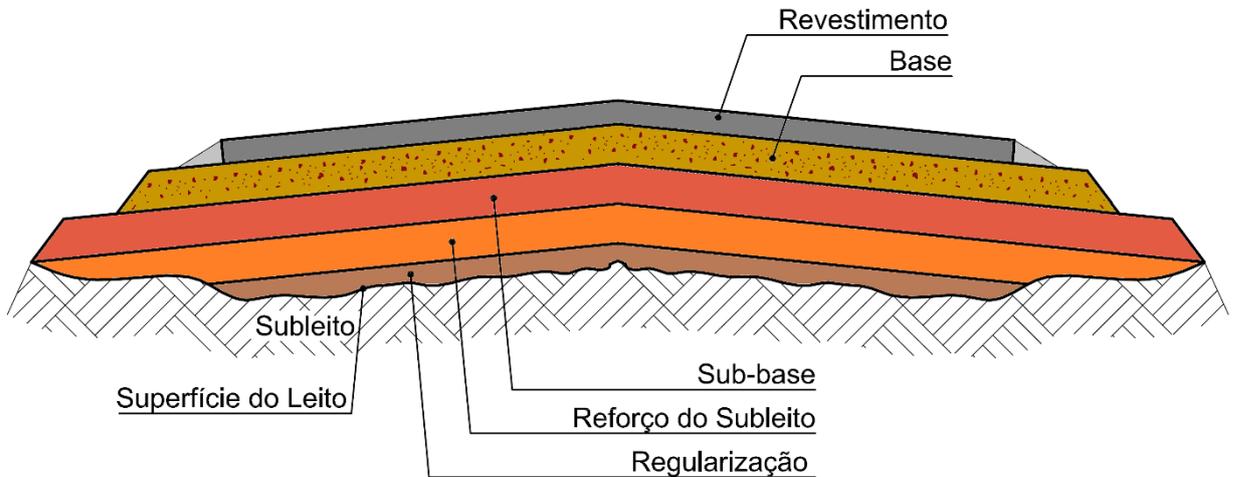
Figura 2 – Seção transversal de um pavimento tipo e suas camadas

- Revestimento: recebe diretamente as cargas proveniente do tráfego. Destina-se a melhorar a superfície de rolamento, quanto as condições de conforto e segurança, resistir aos esforços horizontais, e sempre que permitido, deve ser impermeável, resistente e durável.

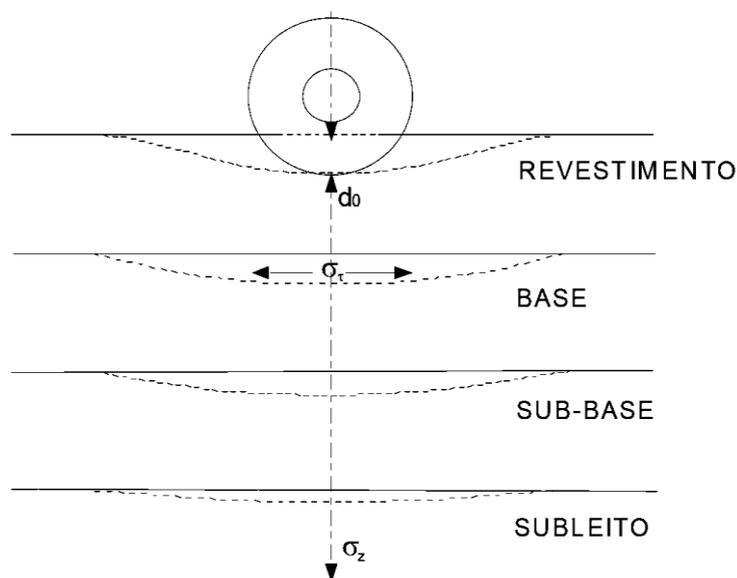
Figura 4 - Deformações no pavimento

Para Pérez (2016) a deformação recuperável de um pavimento representa a reação das camadas estruturais e do subleito à aplicação do carregamento. Quando os esforços são aplicados na superfície do pavimento, todas as camadas que compõem a estrutura do pavimento deslocam-se verticalmente por causa das tensões e deformações geradas pelo carregamento, e complementa descrevendo que o valor da deflexão em cada camada é função do módulo de elasticidade e diminui com a profundidade e a distância ao ponto de aplicação da carga.

- POSIÇÃO ORIGINAL
- - - - POSIÇÃO DEPOIS DA FLEXÃO
- d_0 = DEFLEXÃO VERTICAL NO REVESTIMENTO
- σ_t = DEFLEXÃO HORIZONTAL DE TRAÇÃO NO REVESTIMENTO
- σ_z = DEFORMAÇÃO VERTICAL NO SUBLEITO

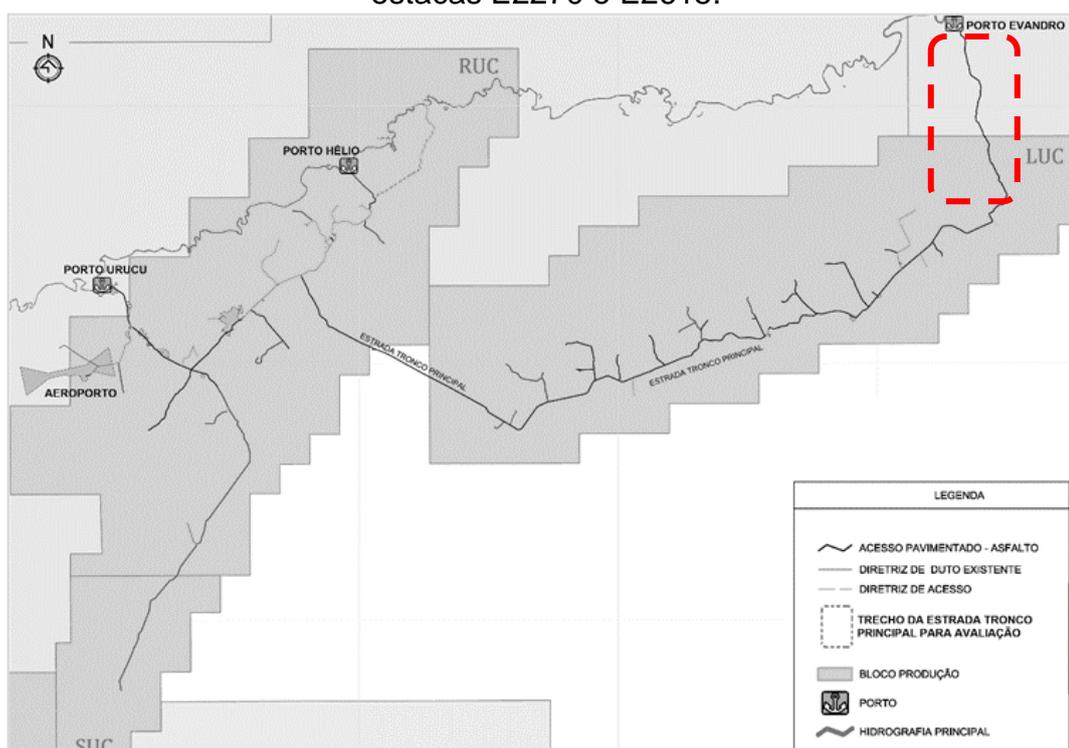
Figura 8 – Trecho da Estrada Tronco Principal (ETP) para avaliação, entre as estacas E2270 e E2615.

O trecho da ETP estudado está compreendido entre as estacas E2270 e E2615 (Figura 8), com comprimento aproximado de 6.900m. Nessa parte da estrada realizou-se uma intervenção geral no ano de 2004, e posteriormente, recebe pequenas manutenções para regularizar a condição de serventia do pavimento, com o objetivo de sempre manter as mesmas características de estrutura e superfície.

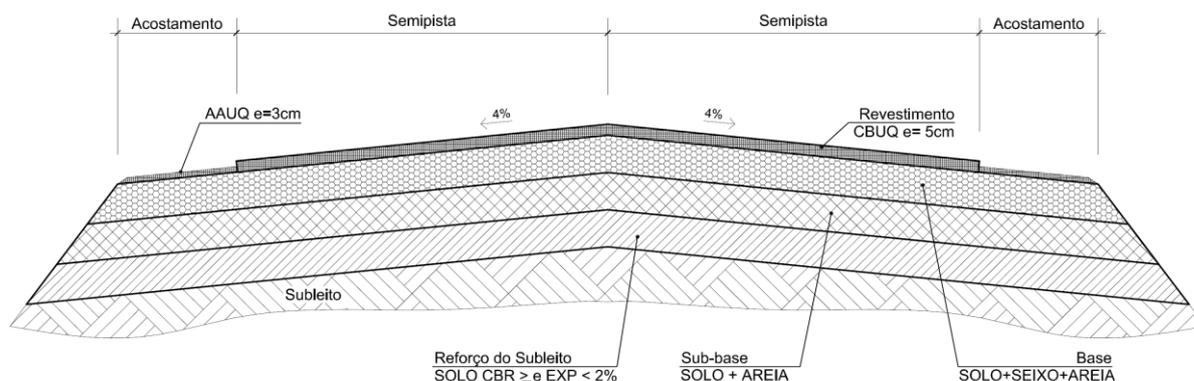
Figura 9 – Seção tipo do pavimento estudado

A seção transversal tipo, do trecho do pavimento examinado, está estruturada conforme exhibe a Figura 9. Na primeira camada final tem-se um revestimento asfáltico de CBUQ (concreto betuminoso usinado a quente ou concreto asfáltico), seguido das subcamadas, base estabilizada granulometricamente (solo com agregados miúdos e graúdos), sub-base formada por uma mistura de agregado miúdo e solo de jazida, sobrepostas a uma camada de reforço do subleito.

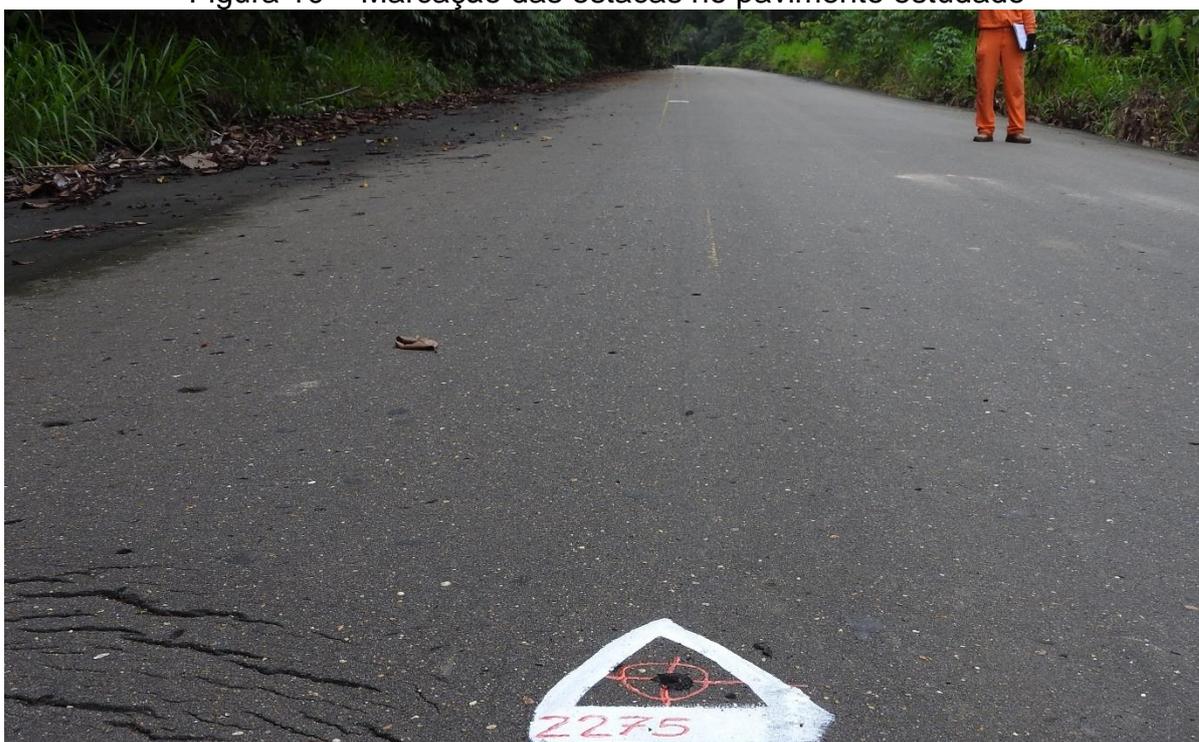
Figura 10 – Marcação das estacas no pavimento estudado

A verificação das ocorrências de irregularidades na superfície do pavimento executou-se nos pontos demarcados (indicação da numeração das estacas), conforme subdivisão dos trechos (Figura 10 e 11). As flechas foram medidas em milímetros, segundo cada estação demarcada, empregando-se uma treliça metálica (Figura 12). Definiu-se que cada estação, seria na posição de cada estaca de demarcação do pavimento. As estacas estão distanciadas entre si em 20 metros. Tais mensurações realizaram-se nas trilhas de roda interna (TRI) e externa (TRE), segundo o maior valor obtido em cada trilha, a medição ocorreu no ponto exato de cada estaca sendo que ao medir valores de deformação, foi também, em referência a essa estação, as deformações de trilha de roda em 3 metros avante e 3 metros à ré, ambos em relação a estaca principal medida.

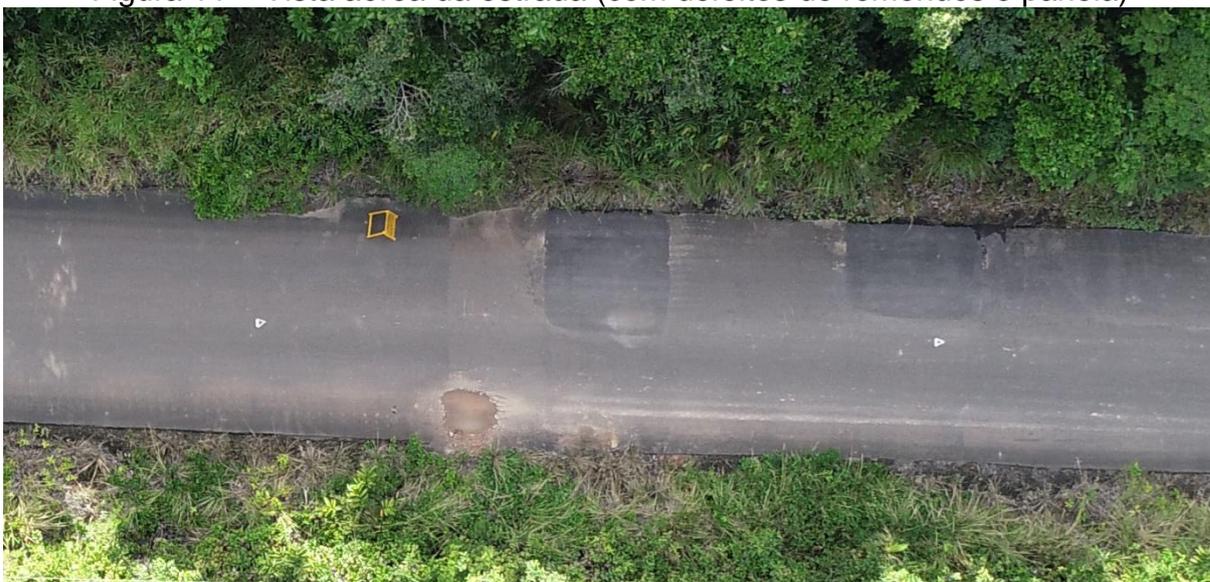
Figura 11 – Vista aérea da estrada (com defeitos de remendos e panela)

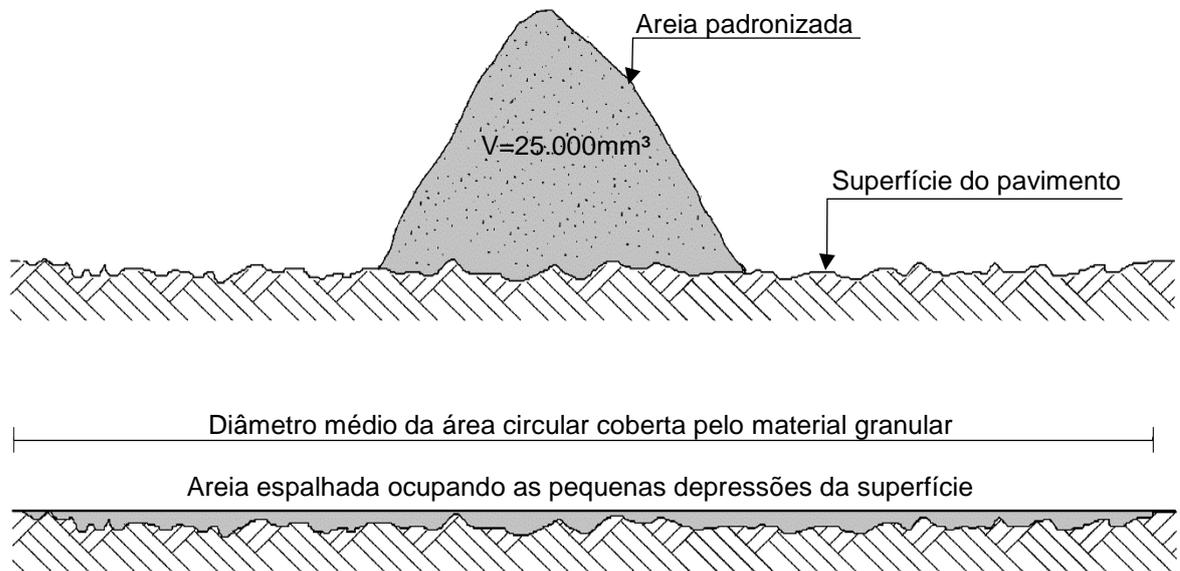
Figura 13 – Esquema transversal do ensaio de mancha de areia, antes e depois do espalhamento da areia

O ensaio consiste em espalhar um volume conhecido do material granular padronizado sobre a superfície do pavimento asfáltico, realizando movimentos circulares uniformes do disco espalhador. De acordo com ABNT (2016), a área do pavimento (revestimento asfáltico) deve estar seca e homogênea, sem irregularidades visíveis e presença de qualquer tipo junta ou trincas, para isso deve utilizar uma trincha, escova ou pincel, para retirar quaisquer tipos de partículas que estejam

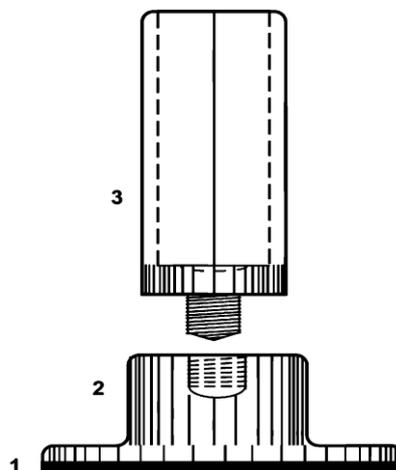
Figura 14 – Disco espalhador acoplado ao recipiente cilíndrico

Na Figura 14 mostram-se os detalhes do aparelho (disco espalhador metálico com face plana e rígida revestida em borracha, tendo 2,5 mm de espessura) usado para espalhar a areia, assim como o dispositivo que acopla no disco espalhador, com volume interno de 25.000 mm³, para mensuração do material granular (areia). A Figura 15 apresenta o conjunto necessário à realização desse experimento, com a maleta para transporte, trincha de 2", régua metálica com escala de 300mm e os frascos com material granular padrão, 500g de areia.

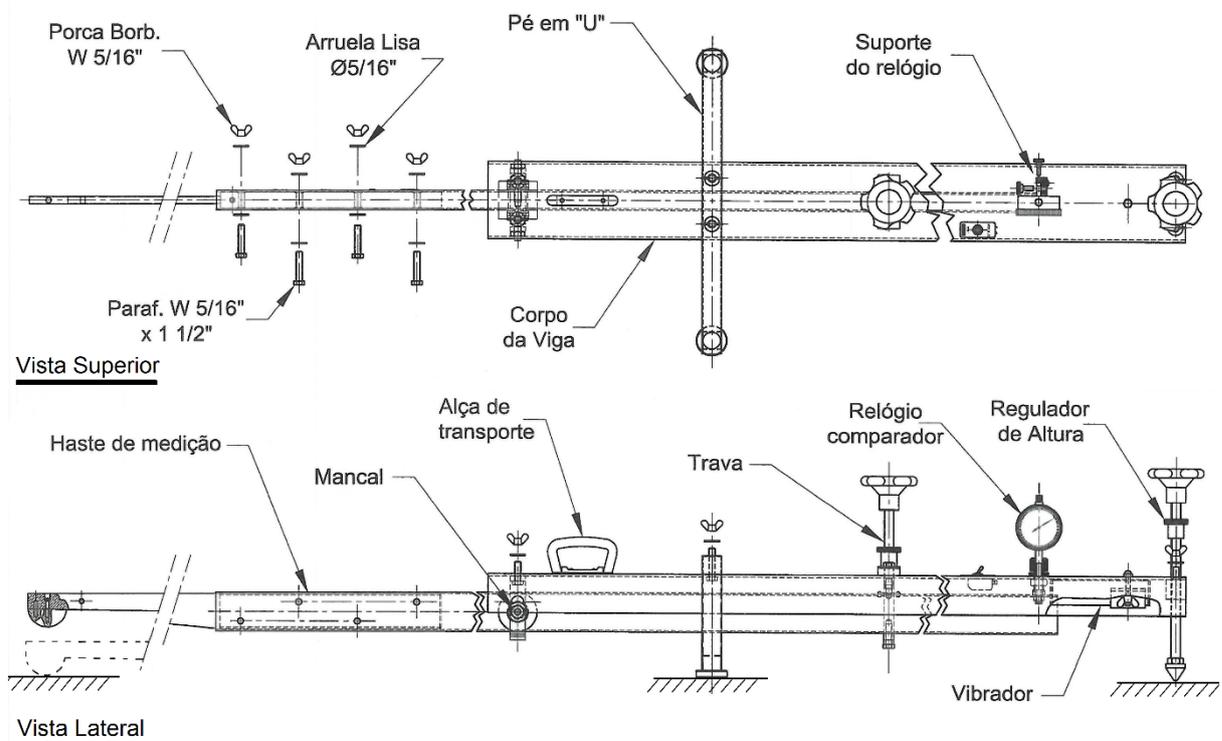
Figura 16 – Esquema da Viga Benkelman para medição de deflexões de pavimento.

Segundo Borges (2001), nessa mesma haste, porém na outra extremidade, em função do ponto fixo de apoio, sempre ocorrerá o movimento contrário ao da haste de medição. Essa haste é o “braço” menor do sistema. Próximo a sua extremidade é instalado um extensômetro (relógio comparador) com precisão de 0,01mm, de modo a possibilitar a medição precisa do deslocamento vertical. Na viga e na extremidade próxima ao relógio comparador, é acoplado um pequeno vibrador, com a função de impedir eventuais obstruções do extensômetro. A viga usada no presente levantamento das deflexões do pavimento em Urucu, foi calibrada pelo fabricante, conforme consta no ANEXO E.

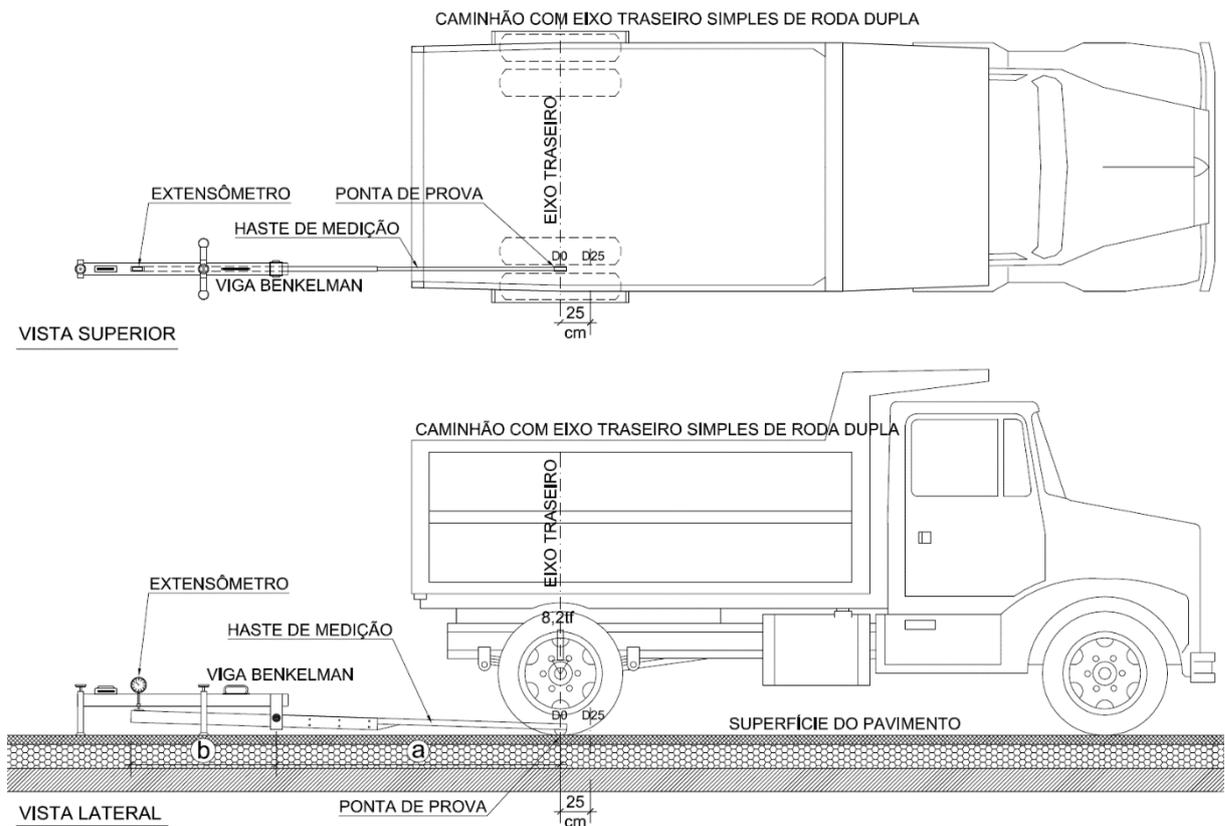
Figura 17 – Esquema do posicionamento da Viga Benkelman no eixo traseiro do caminhão

Em seguida, o caminhão deslocou-se para frente, aproximadamente 10 metros, até que a influência de sua carga não interferisse na viga, com a ponta de prova entre as rodas do eixo traseiro. Na sequência o caminhão retornou ao seu ponto original de quando não estava carregado, e nesse momento fez-se a leitura final (L_f), e, por conseguinte, determinou-se a deflexão do pavimento em conformidade com a equação 5.

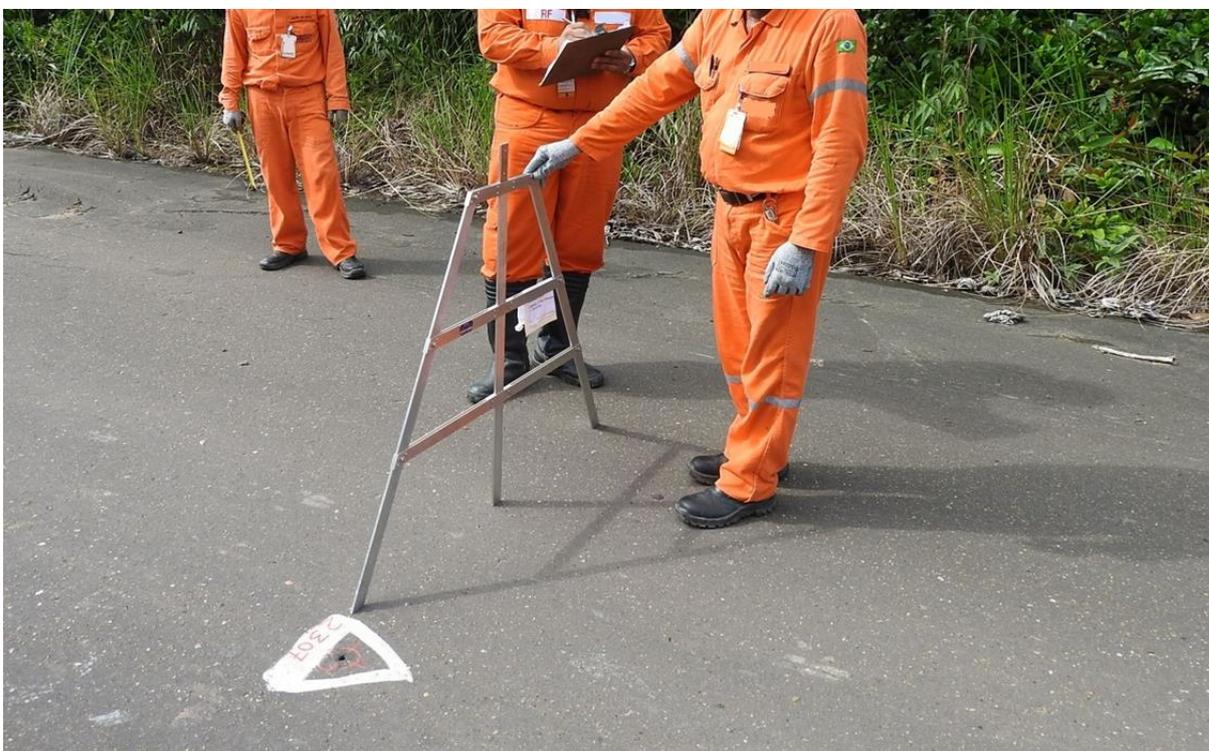
Figura 18 – Medição da trilha de roda com auxílio de treliça metálica

As Tabelas de 10 a 16 demonstram a determinação dos valores de IGI, agrupados conforme o tipo de ocorrência explicitados na Tabela 1. Acompanhando o método preconizado por BRASIL (203b) para o cálculo das médias aritméticas das flechas e das variâncias das flechas (Figura 18), o fator de ponderação utilizado dependeu desses resultados (médias aritméticas), conforme explicita o seguinte critério:

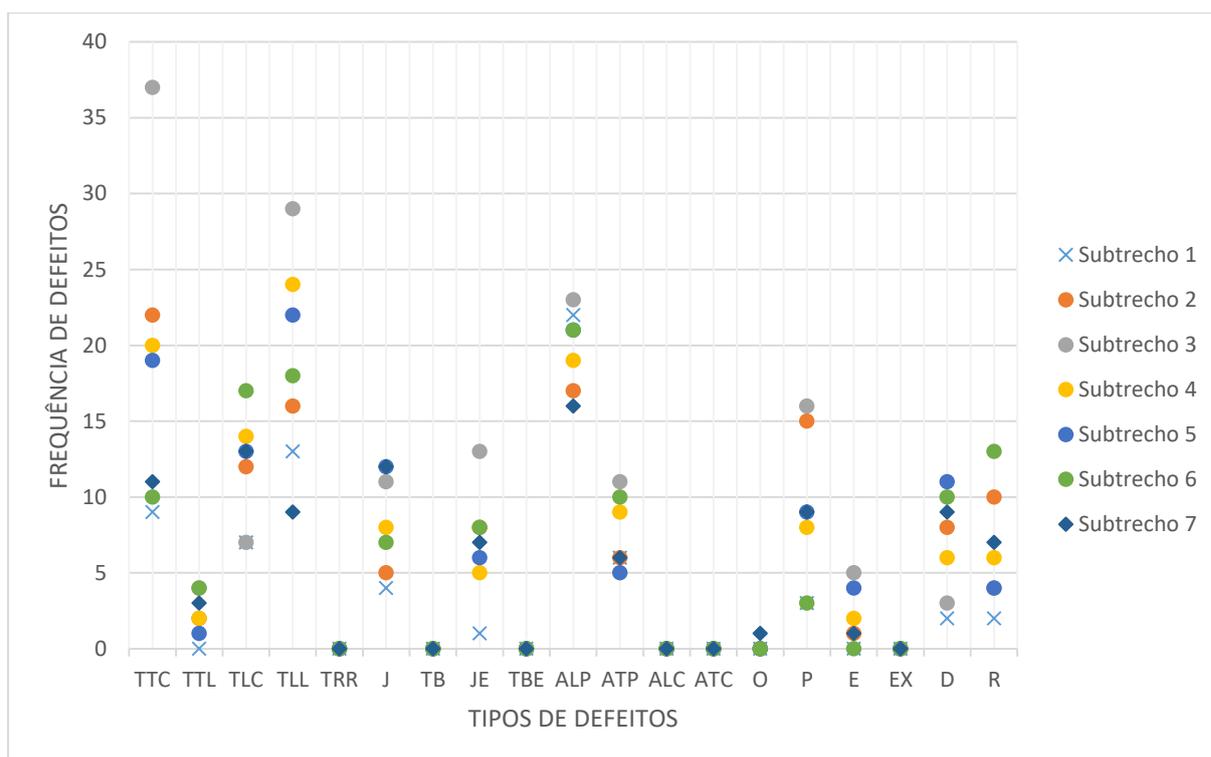
Figura 19 – Defeitos por subtrechos

Frisa-se que para o estudo em pauta desconsideraram-se as fissuras, que são fendas capilares no revestimento asfáltico, porquanto não causam problemas funcionais nem estruturais no pavimento, em função da idade do pavimento (aproximadamente 15 anos). Buscou-se destacar as trincas (TTC, TTL, TLC, TLL e TRR), que de certa forma, são mais relevantes para a avaliação da via pavimentada. Ainda com relação as trincas, não foram encontradas as do tipo isoladas (TRR) devido à retração térmica ou de dissecação da base ou do revestimento, e nem trincas interligadas (TB e TBE), cuja particularidade é a formação de blocos retangulares com lados bem definidos, causados principalmente pela contração do revestimento asfáltico decorrente da variação térmica.

Outro defeito não identificado nas estações inventariadas, foi o afundamento consolidado (ALC e ATC), que são patologias caracterizadas pela deformação permanente, provocando uma depressão da superfície do pavimento sem originar compensação volumétrica lateral (solevamento). Ao longo de todo o levantamento registrou-se apenas um ponto de ocorrência de ondulações, ou seja, uma falha pontual. Contudo, as trincas classificadas como TTC, TTL, TLC e TLL, assim como os

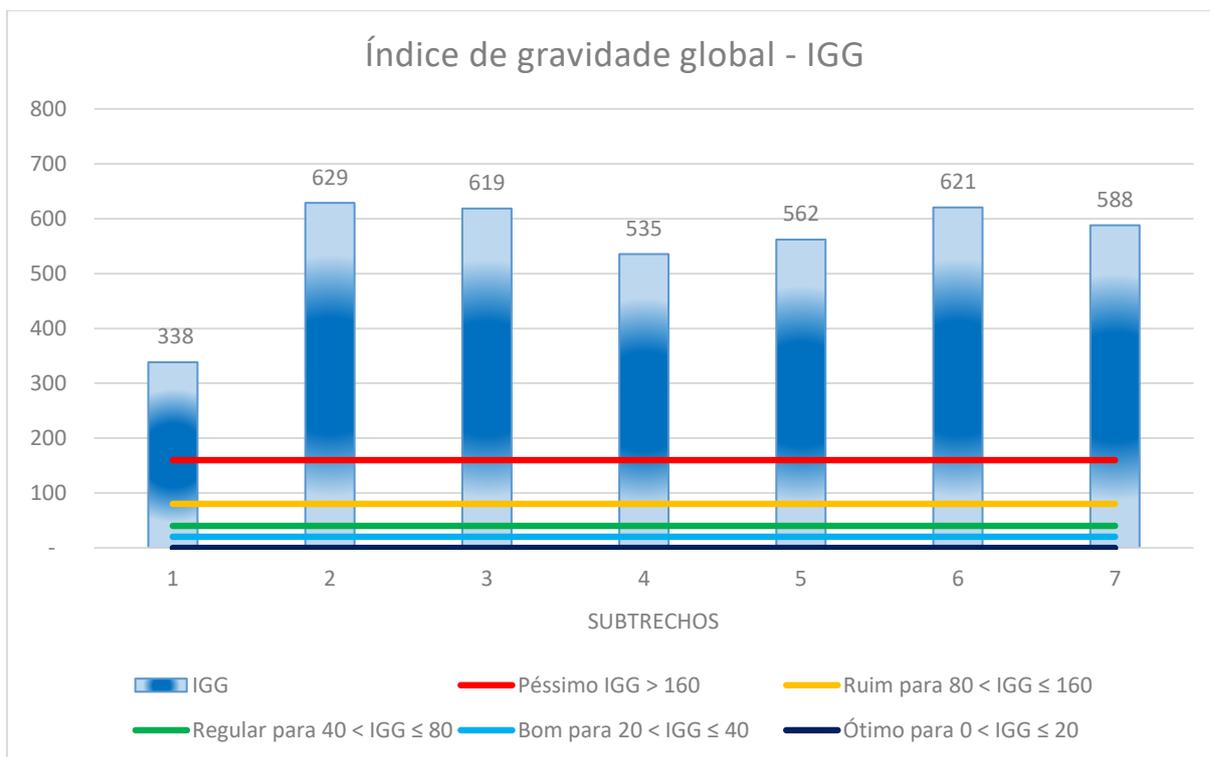
Figura 20 – IGG por Subtrecho

Alusivo as profundidades das trilhas de roda, nos pontos de medição não apresentaram valores superiores a 50mm, exceto uma estação mostrou uma profundidade igual 50mm. Entretanto, como o valor do IGG é um somatório dos índices de gravidade individual, compostos de outros grupos de defeitos da superfície do pavimento, estes contribuíram significativamente para que o resultado do Índice de Gravidade Global de todos os subtrechos avaliados tenham ultrapassado o valor de 160, sendo considerado como Péssimos (Figura 20), de acordo com o conceito que retrata o grau de degradação superficial. O resultado geral dos subtrechos demonstra que o revestimento em estudo assinala uma deterioração acentuada tendo diversos pontos exigindo recuperação imediata.

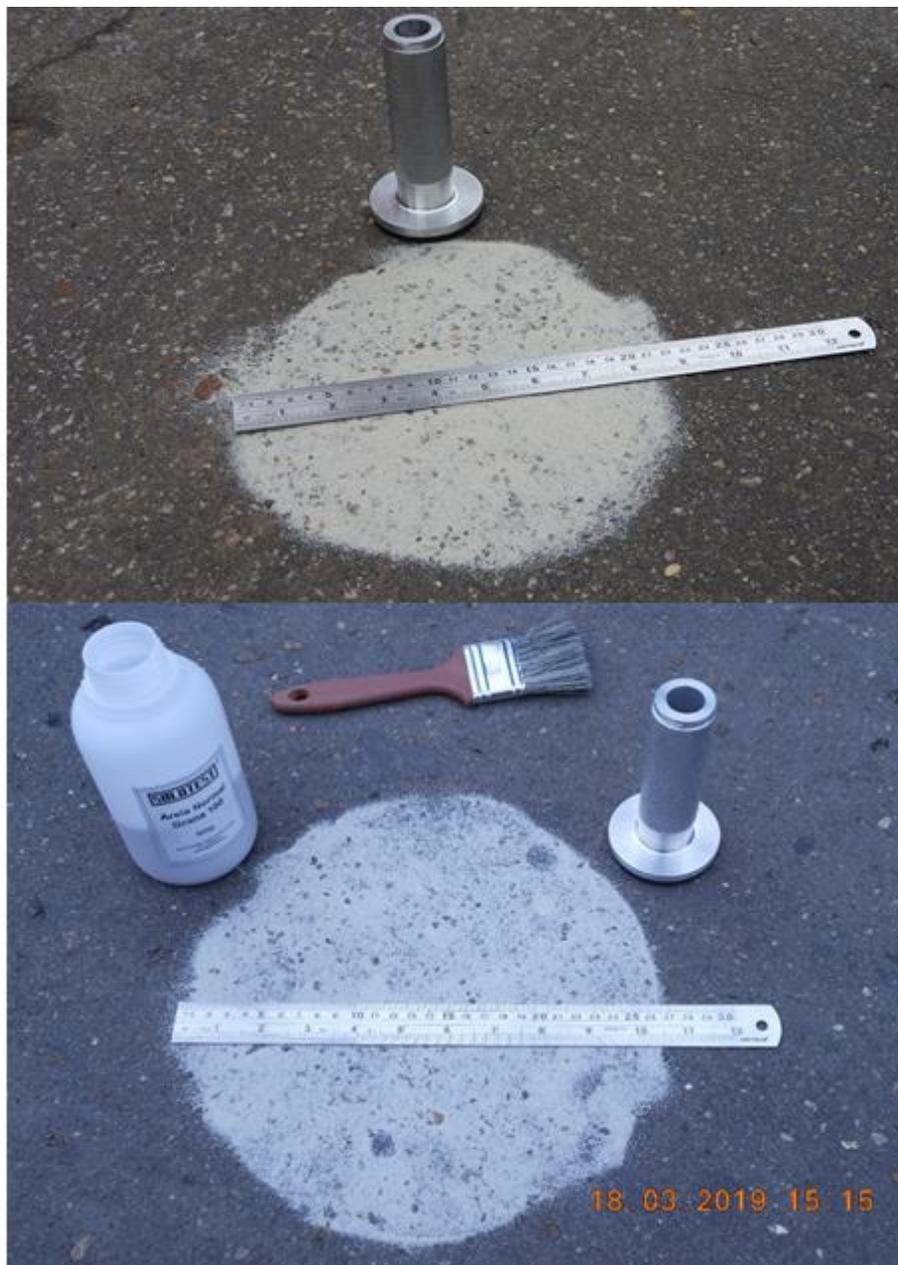
Figura 21 – Medição do diâmetro do círculo de areia espalhada (macrotextura)

O levantamento da macrotextura visou determinar a condição de rugosidade da superfície do pavimento (Figura 21). A localização dos pontos de avaliação está distanciada em 200 metros (10 estacas). Tal espaçamento, entre os pontos de amostragem, é decorrente da pouca variabilidade do revestimento asfáltico, onde é predominante o CBUQ (concreto betuminoso usinado a quente), revestimento este caracterizado pela presença de agregados minerais (miúdos e graúdos) em sua composição.

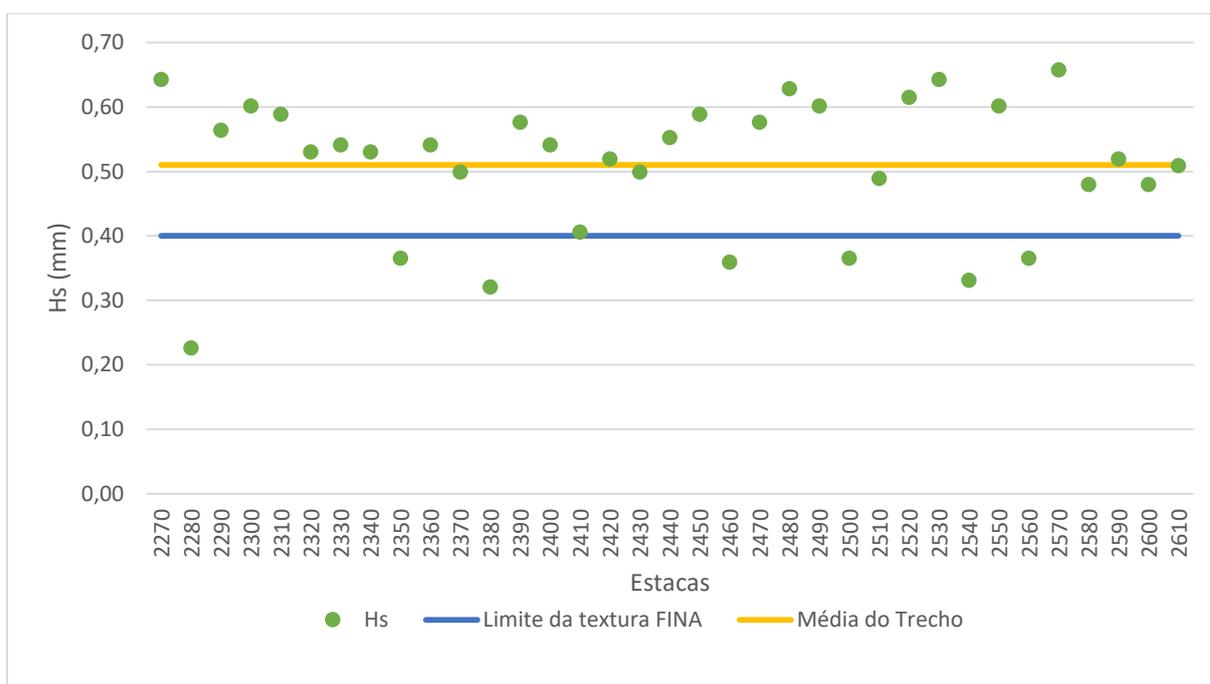
Figura 22 – Macrotextura (HS) ao longo do trecho

revestimento, de CBUQ para AAUQ, podem ser notados pelos pontos distintos posicionados abaixo da linha 0,40 na Figura 22.

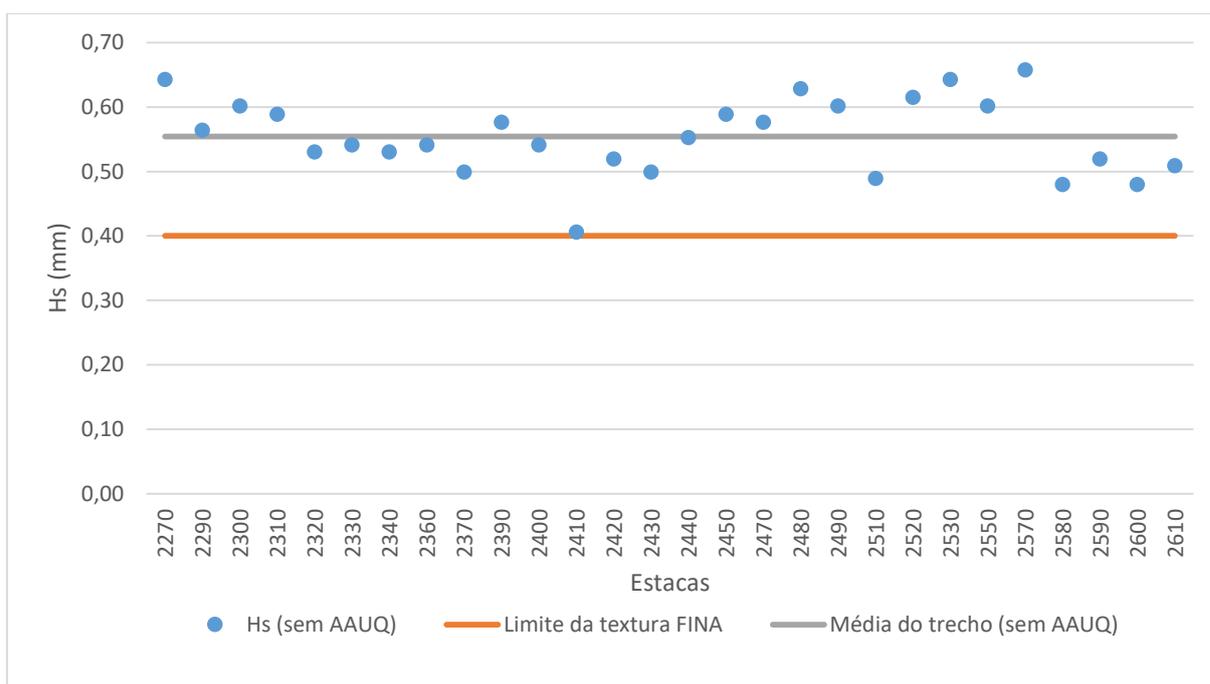
Figura 23 – Macrotextura (HS) ao longo do trecho (sem AAUQ)

No percurso da estrada, constatou-se a existência de trincas variadas, algumas inclusive interligadas, porém, os pontos determinados para a levantamento das medidas foram posicionados em locais da superfície sem trincamento ou qualquer tipo de variação significativamente na área do ensaio. O trecho estudado apresentou valores de Hs (altura média de areia) que variaram entre 0,23 mm e 0,66 mm com desvio padrão de 0,11, estando no intervalo de valores que corresponde a uma textura variando de fina a média, podendo ser considerado como textura média em decorrência da média aritmética do trecho (0,51 mm). No caso de desconsiderarmos os locais de aplicação do AAUQ, uma vez que esses são condições pontuais, o trecho mostrou valores de Hs (altura média de areia) que variaram entre 0,41 mm e 0,66 mm com desvio padrão de 0,06, portanto, no intervalo de valores que equivale a uma textura de rugosidade média, sendo confirmada pela média da faixa (0,55 mm), consoante o exposto na Figura 23. De forma comparativa os valores de Hs medidos, entre todos os pontos levantado e com a retirada dos pontos de aplicação de AAUQ, resultaram a uma condição de rugosidade do trecho correspondente à textura Média (Tabela 17).

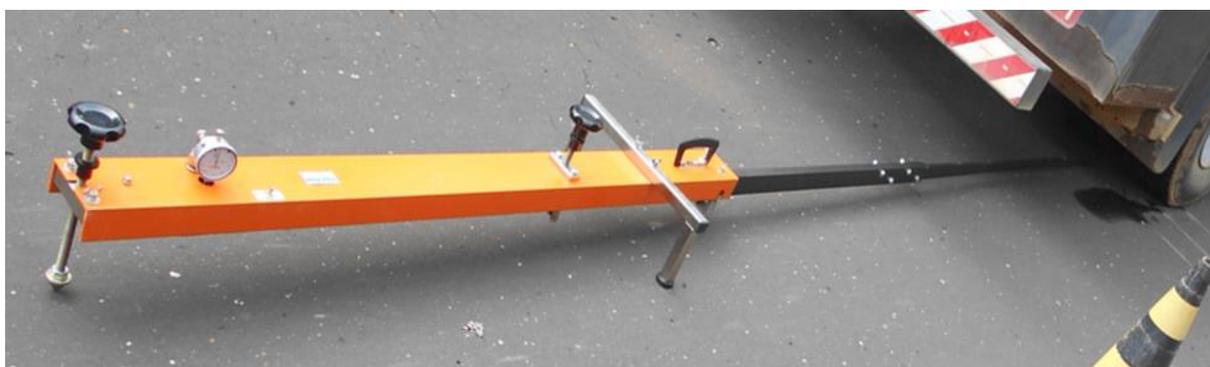
Figura 24 – Viga Benkelman utilizada.

A avaliação estrutural, visa analisar a capacidade de um pavimento em manter sua integridade estrutural sem apresentar falhas significativas. Essa análise utilizou-se Viga Benkelman, na proporção 2/1 (Figura 24), para o levantamento dos parâmetros superficiais, com a utilização de medições de deflexões. Esse modelo de avaliação tem a vantagem dos ensaios não-destrutivos, que é a medição da resposta real do pavimento ao carregamento aplicado, sem submeter os materiais a alterações físicas causadas pela retirada de amostras.

Para as medições em campo, foi priorizado o horário da manhã, limitado até as 10 horas, o período do levantamento foi em dezembro de 2018, época característica do inverno amazônico. Conforme orientação normativa, para o carregamento do ensaio, foi utilizado caminhão de eixo traseiro simples e roda dupla, de modo a atender ao carregamento de 8,2tf sobre o eixo traseiro, foram utilizados 182 sacos de cimento (42,5kg), distribuídos sobre estrados de madeira para melhor posicionado na carroceria do veículo.

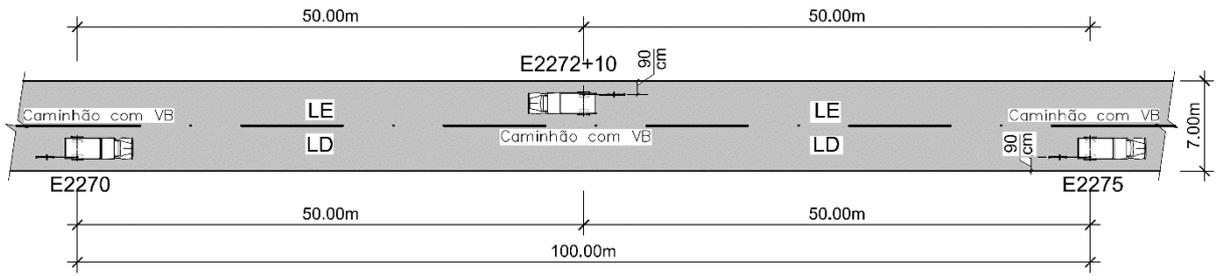
Figura 25 – Esquema de localização dos pontos de medição de deflexão.

A cada ponto de medição, foram realizadas 4 medidas de deflexão, uma localizada exatamente no eixo do traseiro do caminhão (Figura 26), outra distanciada a 25 cm em relação a primeira posição, as demais foram a 50 cm e 75 cm em referência a posição inicial. Os dois primeiros pontos de deflexão medidos (no eixo e a 25cm), são os mais importantes, pois com eles são determinados os valores de deflexão máximo recuperável (D0) e Raio de curvatura (R), os outros dois pontos complementares são necessários para elaboração da bacia deflectométrica (deformada).

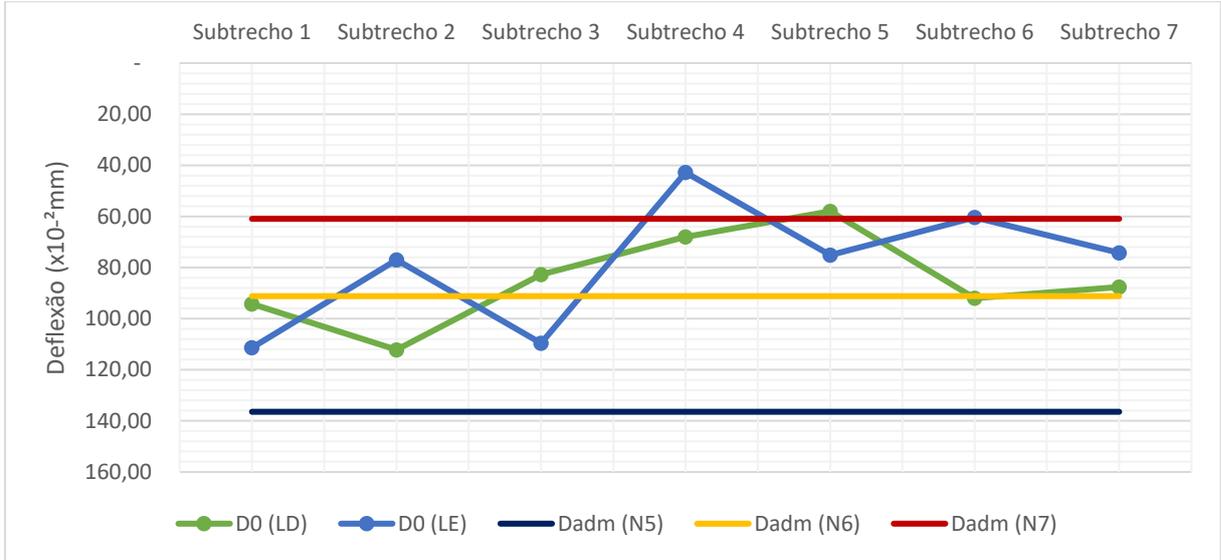
Figura 27 – Deflectograma dos Subtrechos LD/LE e Valores de Dadm (N5, N6 e N7).

Realizadas as medidas de deflexão de cada subtrecho estudado, foi elaborado a avaliação da deflexão máxima recuperável com a deflexão a admissível, esta conforme estabelecido na norma DNER PRO-11/79 (BRASIL, 1979b), onde foram adotados três valores para o número N (5, 6 e 7), com a função de analisar as condições das medidas deflectométricas função do volume de tráfego. Todavia, os aspectos da região, não estão referenciados com outros locais do país. A região de URUCU, historicamente possível um baixo volume de tráfego, variando com cargas acidentais maiores que a definida em qualquer modelo de dimensionamento. Assim sendo os valores de deflexão a admissível são:

Analisando a bacia deflectométrica dos Subtrechos LD/LE, observamos que nas deflexões de D0 e D25, ocorreram as maiores variações, contudo nos pontos D50 e D75, é visível a aproximação dos valores medidos em campo (Figura 28 e Anexo C).

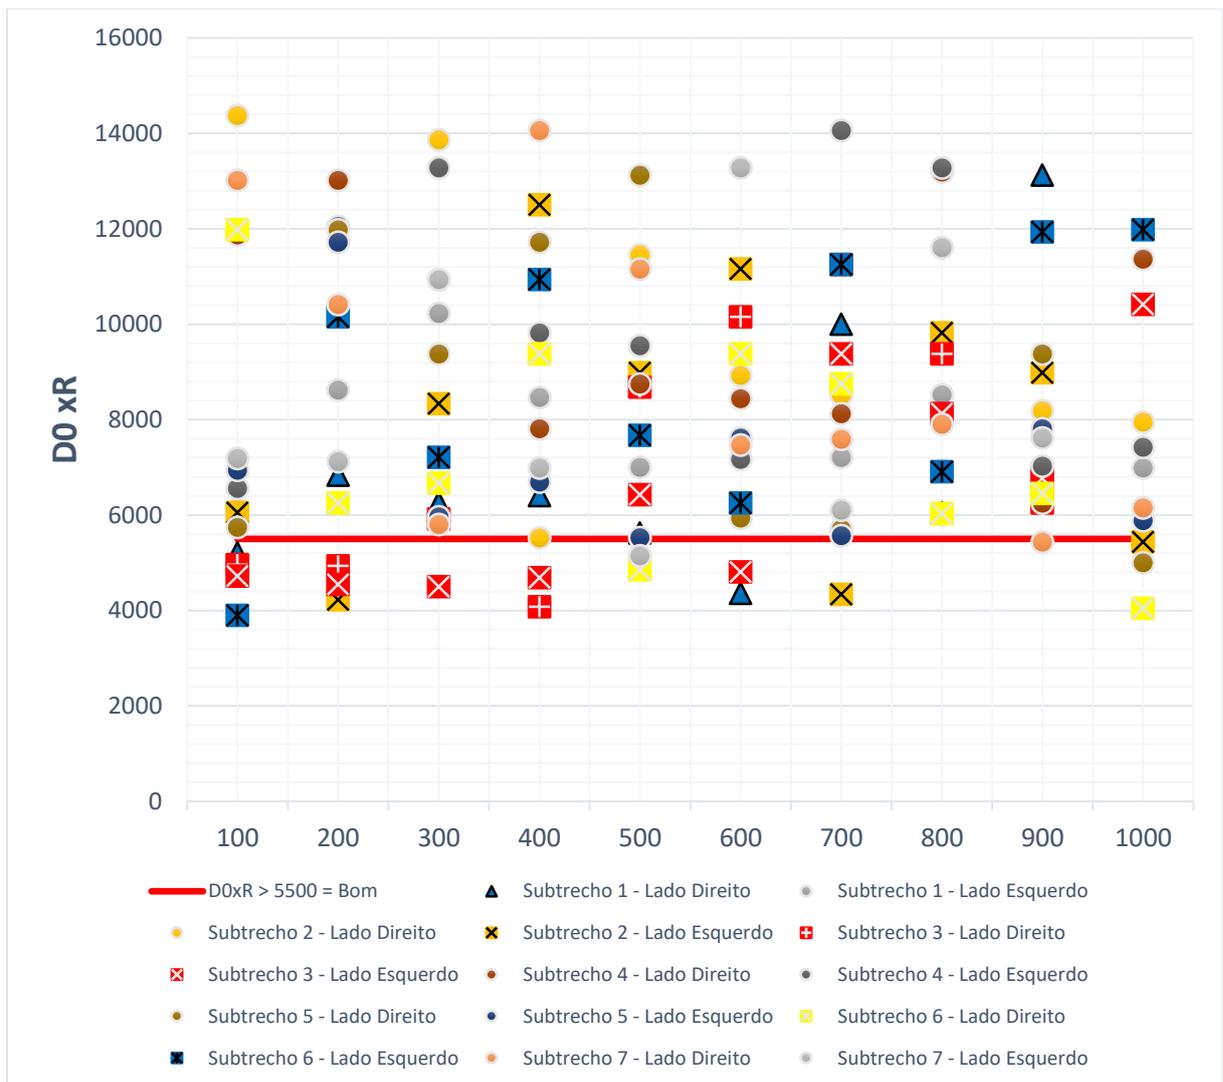
Figura 29 – Relação D0 x R ao longo dos Subtrechos.

Os valores encontrados do resultado da relação entre deflexão máxima recuperável e raio de curvatura, também apresentaram valores variados ao longo de cada Subtrecho e de cada lado da estrada (Figura 29). Vale ressaltar que, normativamente, as medições dos raios de curvatura deveriam ocorrer a cada 200m, porém como em diversos pontos o valor ficou abaixo de 100m, optou-se para análise igual ao pontos de D0.

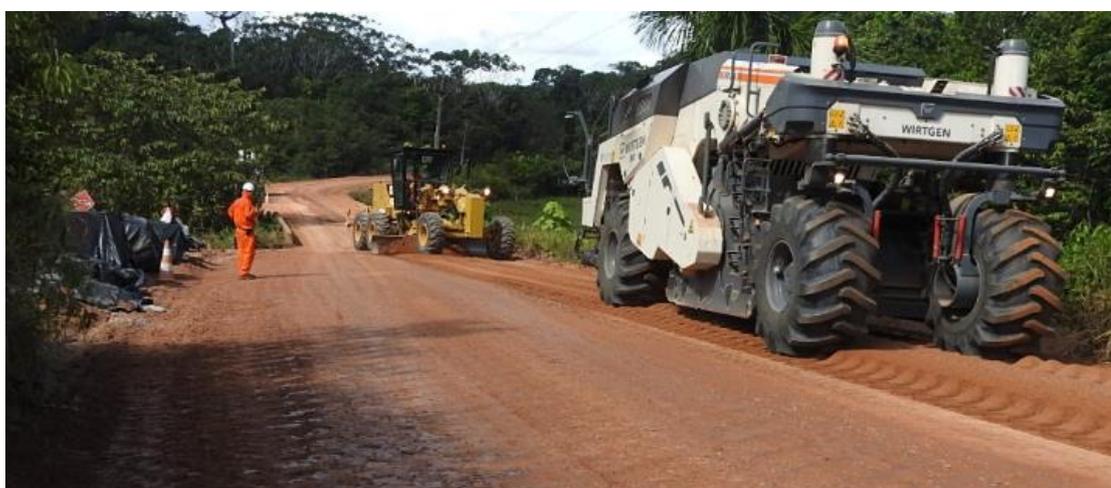
Figura 30 – Serviços de restauração da estrada.

Analisando os resultados das avaliações funcional e estrutural, poderá ser criado um banco de dados com informações básicas sobre a superfície do pavimento, bem como a sua condição estrutural. O fato de ocorrer um levantamento técnico contribuirá para a tomada de decisão em relação as propostas de ações para manutenção ou restauração (Figura 30) de qualquer trecho da estrada.

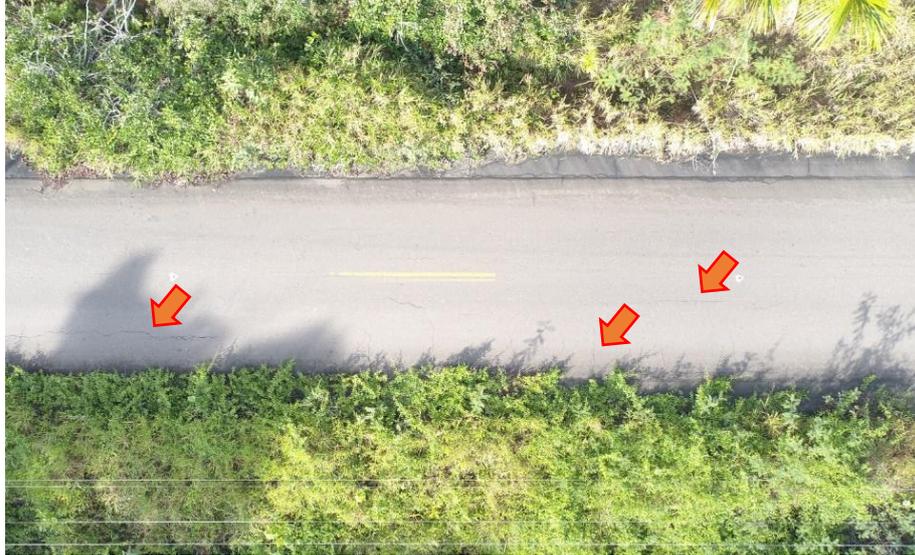
Trincas Isoladas Transversais Curtas e Trincas Isoladas Longitudinais Curtas

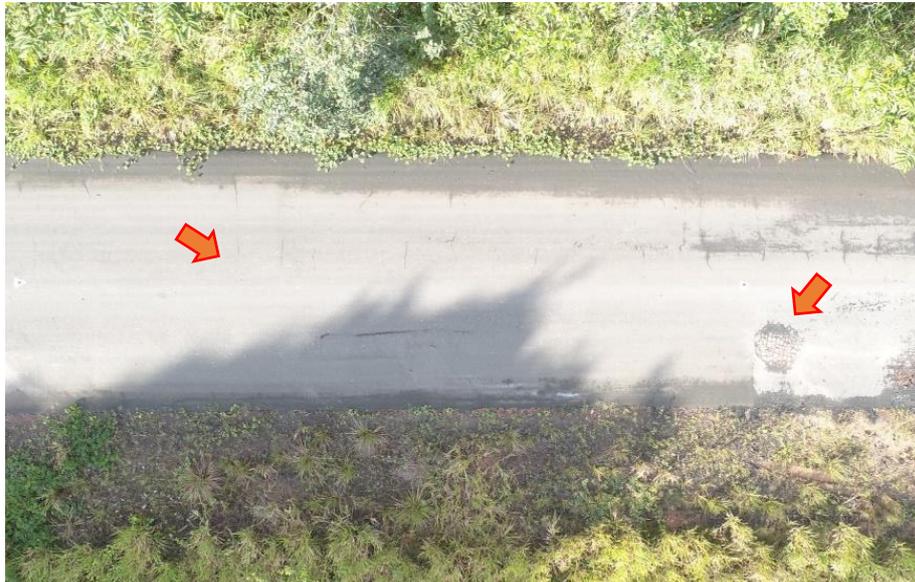
Trincas Isoladas Transversais Longas e Trincas interligadas tipo “Jacaré”

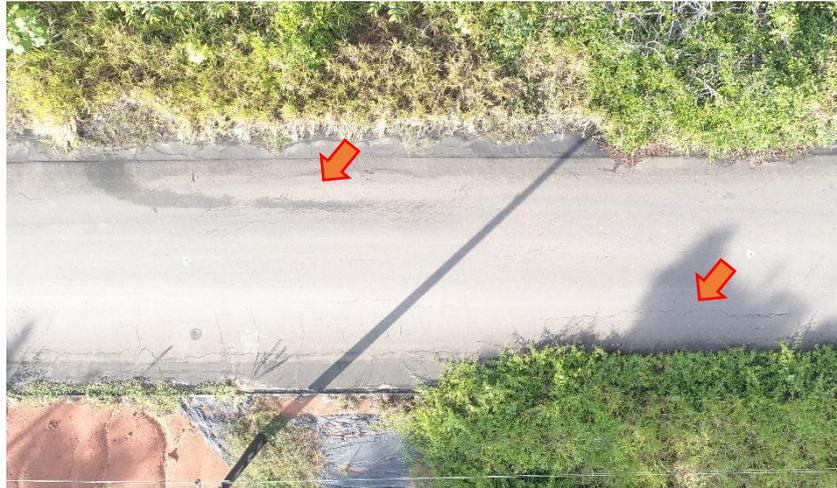
Trincas Isoladas Longitudinais Longas e Afundamento Plástico da trilha

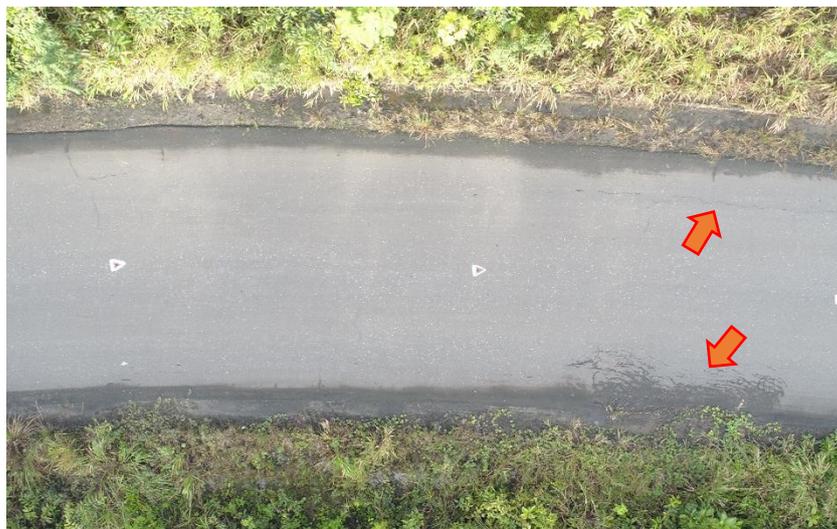
Afundamento Plástico Local e Trincas Isoladas Longitudinais Longas

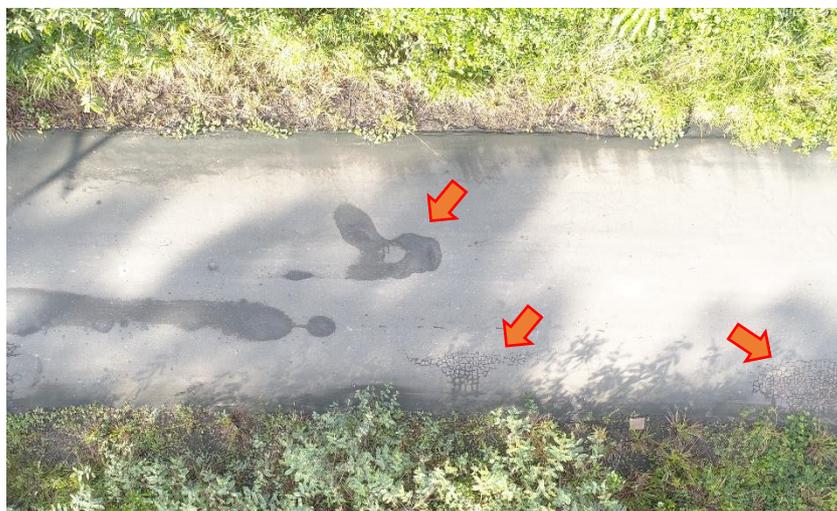
Trincas interligadas tipo “Jacaré” e Escorregamento do revestimento

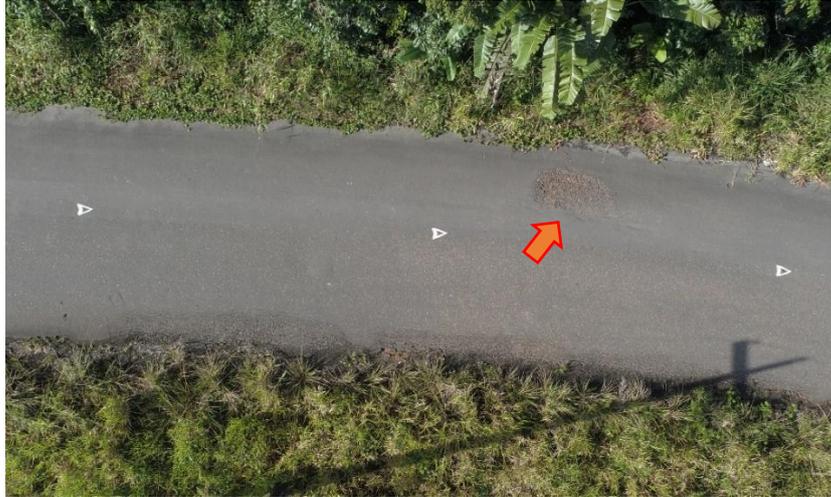
Trincas Interligadas tipo “Jacaré” com erosão nas bordas
