**AVALIAÇÃO DO DESEMPENHO DE PAVIMENTOS FLEXÍVEIS RESTAURADOS
COM REVESTIMENTO ASFÁLTICO PARA REGIÃO DE URUCU (COARI-AM)**

Dissertação apresentada ao
Programa de Pós-Graduação em
Ciência e Engenharia de
Materiais para obtenção do Título
de Mestre em Engenharia de
Materiais.

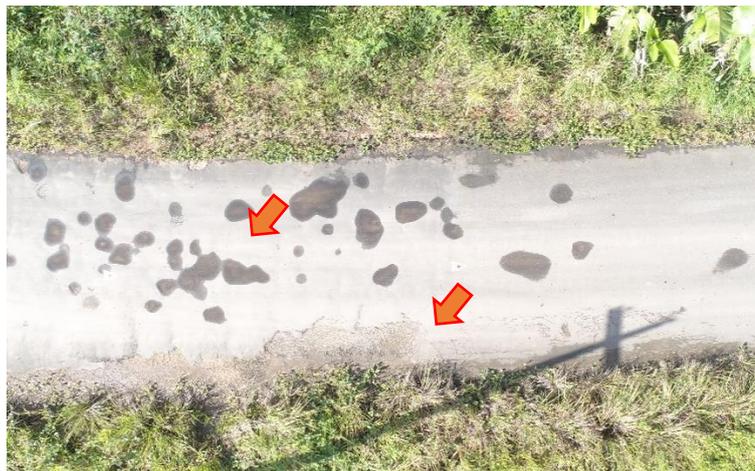
Trincas Interligadas tipo “Jacaré” com erosão nas bordas e Ondulações

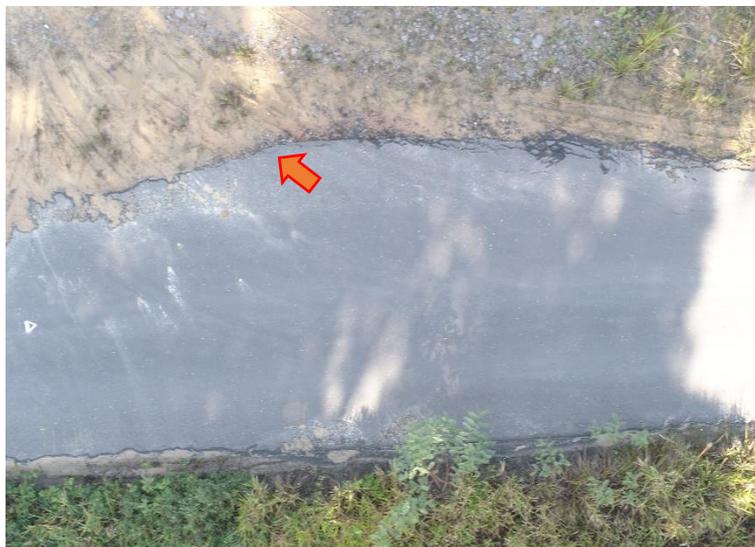
Desgaste acentuado na superfície do revestimento

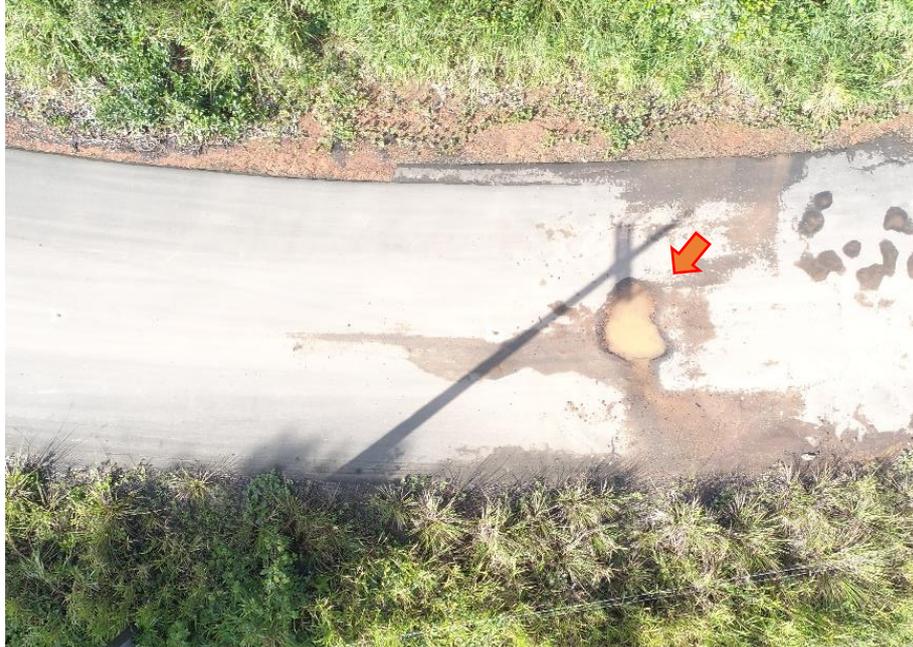
Panela ou buracos decorrentes da desagregação do revestimento

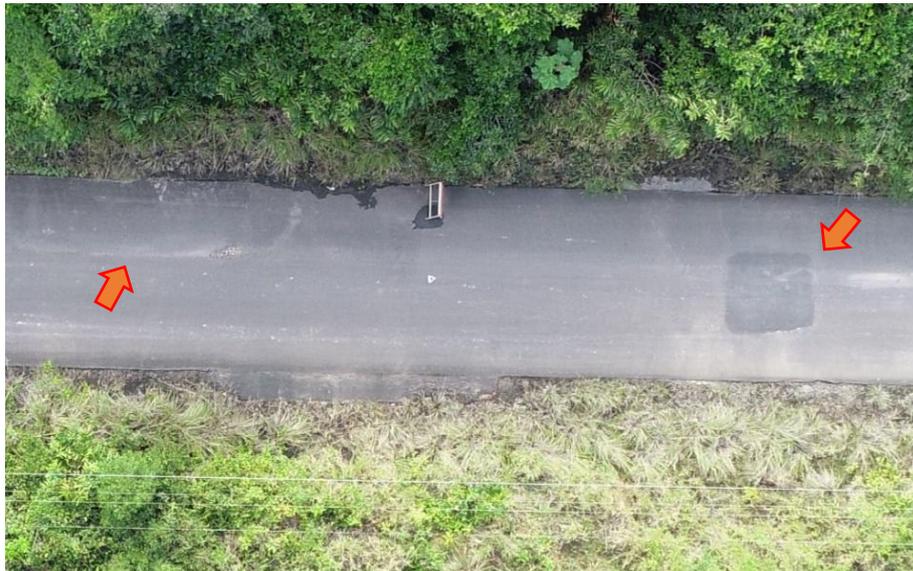
Remendos do pavimento
