**GEOMORFOLOGIA E PLANEJAMENTO AMBIENTAL: IDENTIFICAÇÃO E  
MONITORAMENTO DE VOÇOROCAS NO SÍTIO URBANO DE IRANDUBA/AM**

Dissertação de mestrado apresentada ao Programa de Pós-Graduação em Geografia da Universidade Federal do Amazonas (UFAM), nível de Mestrado, como requisito para obtenção de título de Mestre. Área de concentração: Domínio da Natureza.

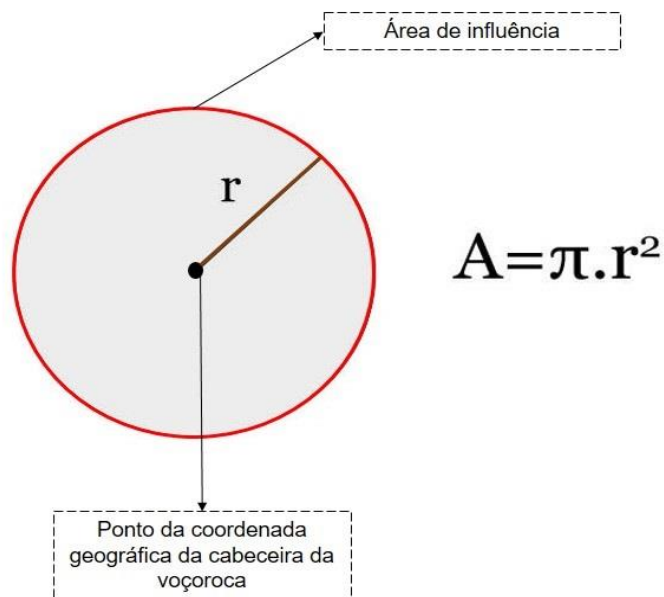
**Figura 5** - Cálculo da área de influência das voçorocas

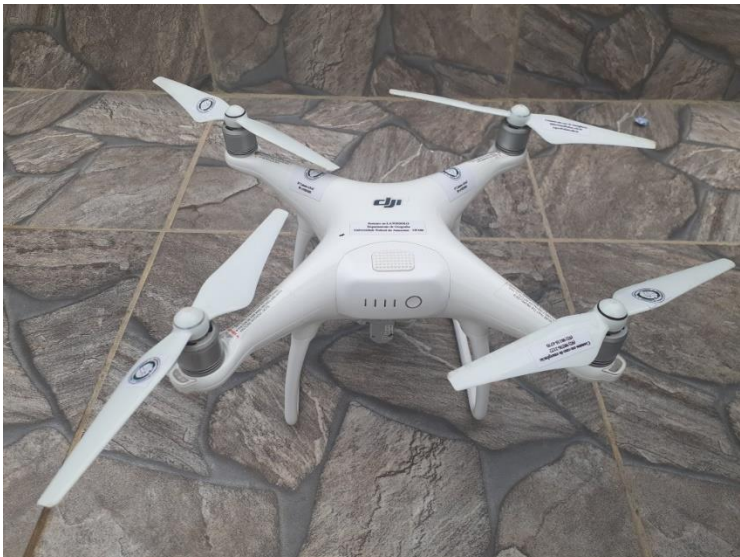
**Figura 6** - Foto do Veículo Aéreo Não Tripulado (VANT)

Com o intuito de obter melhores resultados acerca da evolução das voçorocas, foi utilizado, durante os monitoramentos, o Veículo Aéreo Não Tripulado (VANT), o qual se mostrou eficaz no acompanhamento das feições erosivas encontradas, pois viabilizou o monitoramento das áreas de difícil acesso em decorrência da vegetação e/ou declividade. O modelo do veículo aéreo utilizado na pesquisa é o *Phantom 4* (**Figura 6**) que permite gravar vídeos e imagens de alta resolução georeferenciadas. Assim, foi feito um plano de voo para cada uma das seis incisões monitoradas.

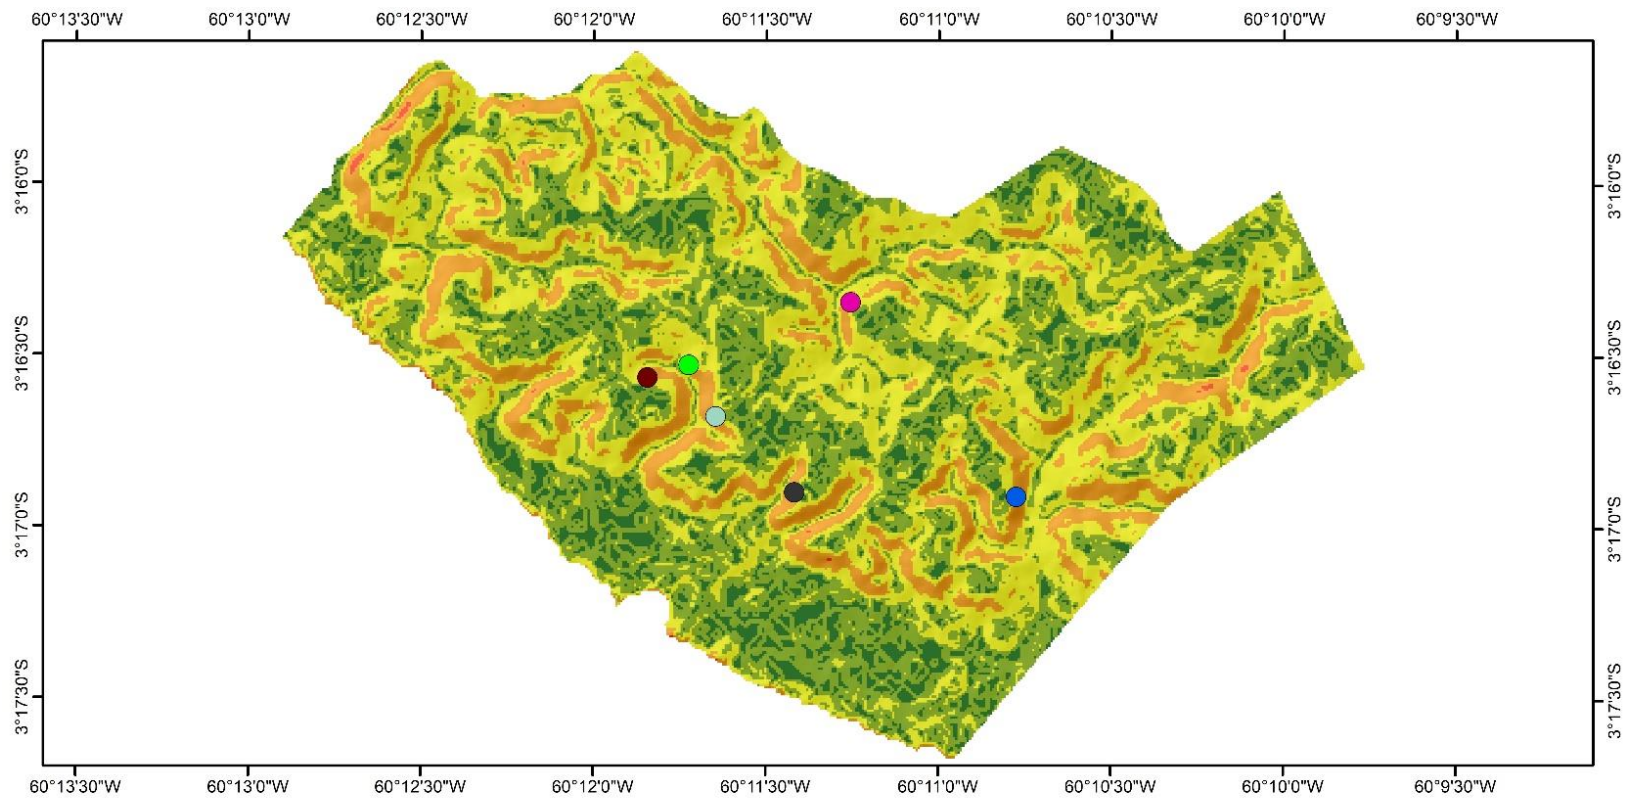
Mapa 10 - Mapa de declividade do sítio urbano de Iranduba/AM

O mapa de declividade (**Mapa 10**), também, se consolidou como importante elemento na análise do quadro natural da porção estudada. Este oportunizou observar que todas as voçorocas estão localizadas em encostas com declividade entre 25% a 45 % sendo o relevo considerado de declividade alta.

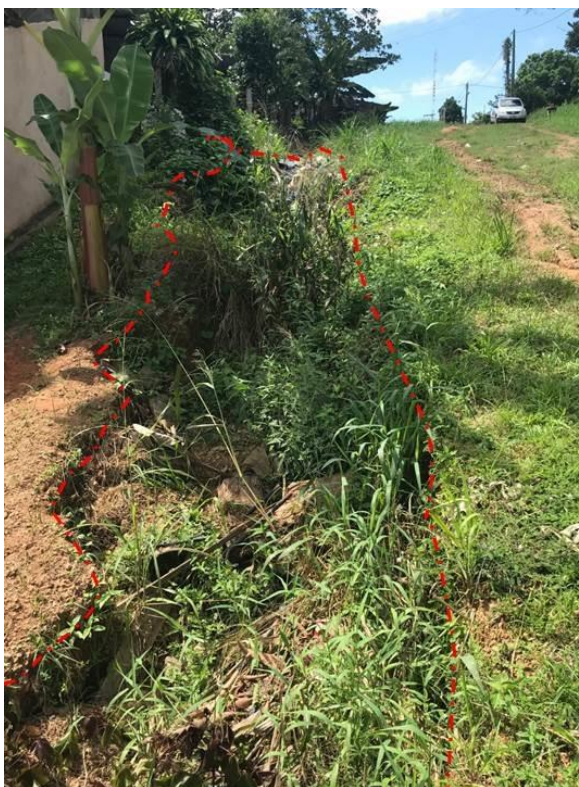
**Figura 10** - Voçoroca 1, do tipo desconectada com forma linear (circunscrito de vermelho)

Os danos materiais causados pelo voçorocamento, referem-se à perda de área e destruição de parte do arruamento (porção direita - separando as casas da via de acesso) e os danos ambientais estão relacionados à perda de solo, assoreamento do canal no fundo do vale, além da contaminação do solo, pois a incisão é utilizada pela população como depósito de resíduos domésticos.

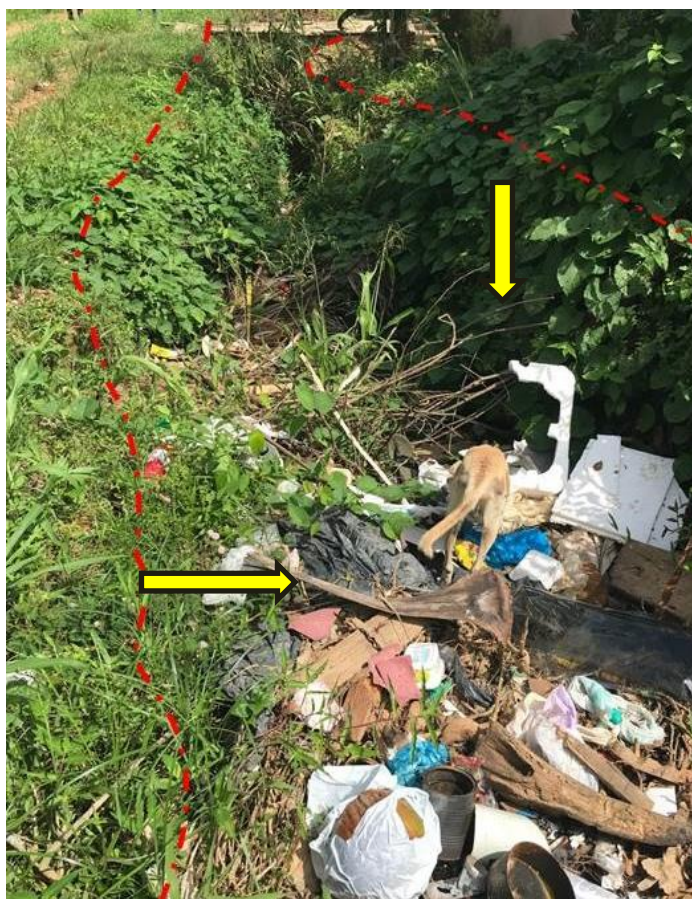
**Figura 11** - Voçoroca 1, com parte do seu canal preenchida com lixo doméstico (seta amarela)

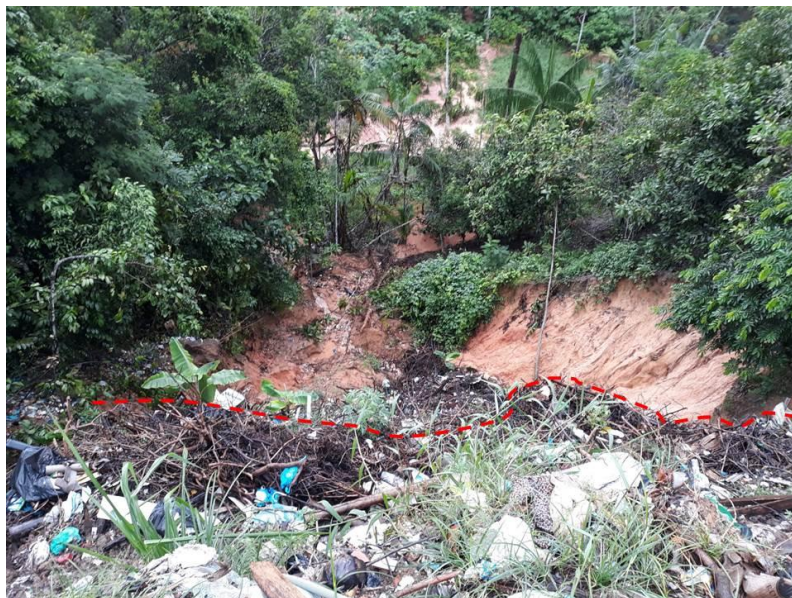
**Figura 13** - Voçoroca 2, com destaque para lixo na cabeceira (circunscrita em vermelho)

A voçoroca 2 está localizada em encosta mediana seguindo até a parte inferior, sendo a declividade na cabeceira de 5% e na encosta 50% (média de 27,5%), esse percentual classifica o relevo como de alta declividade.

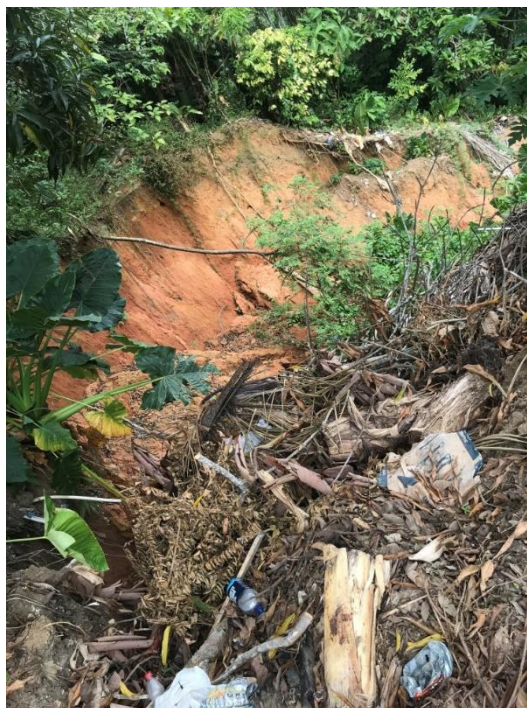
**Figura 21** - Desgaste erosivo na borda esquerda da voçoroca 4

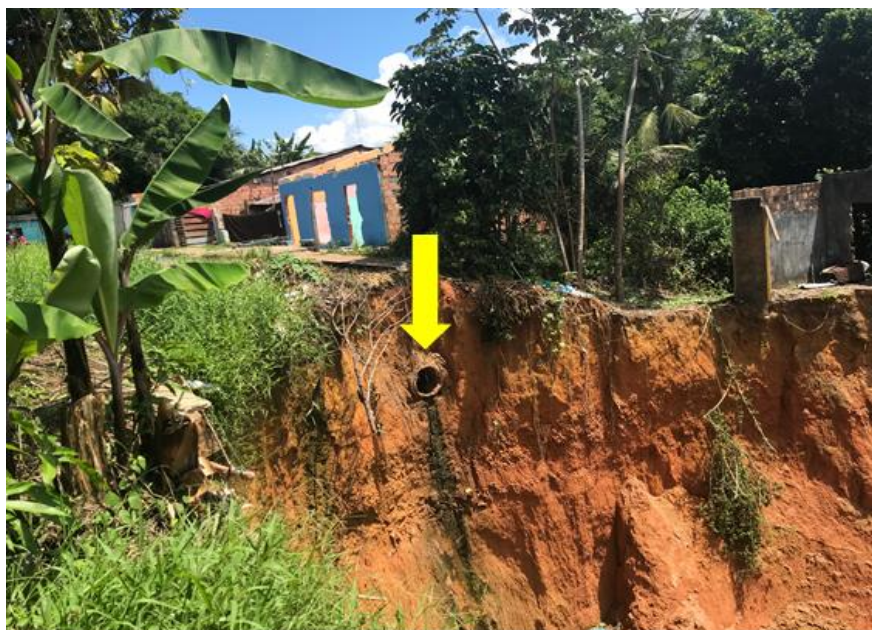
**Figura 25** - Voçoroca 5, com destaque (seta) para a drenagem pluvial na cabeceira da incisão

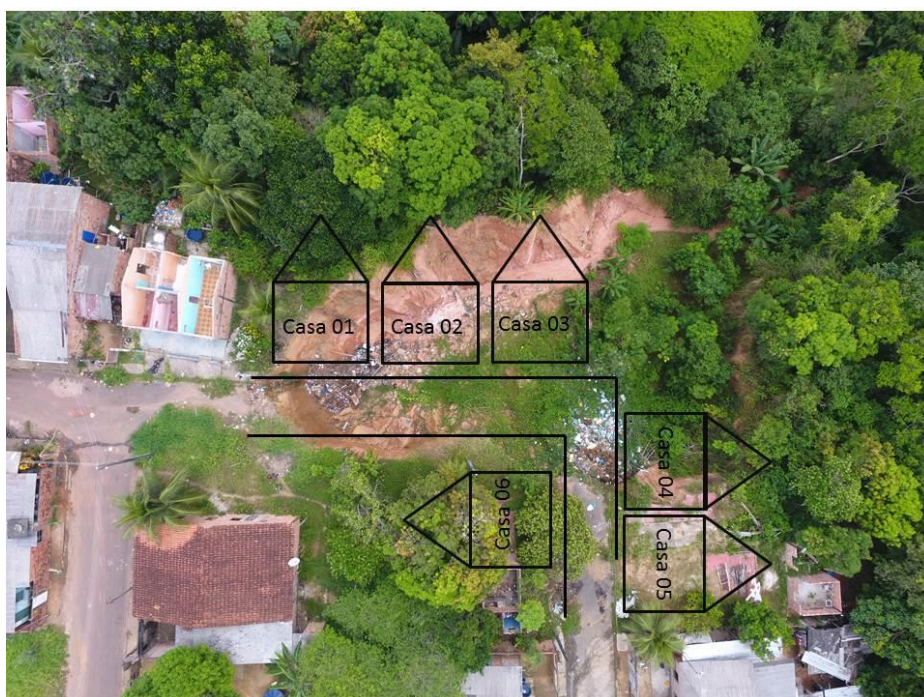
**Figura 27** - Voçoroca 5, destacando as vias e casas destruídas

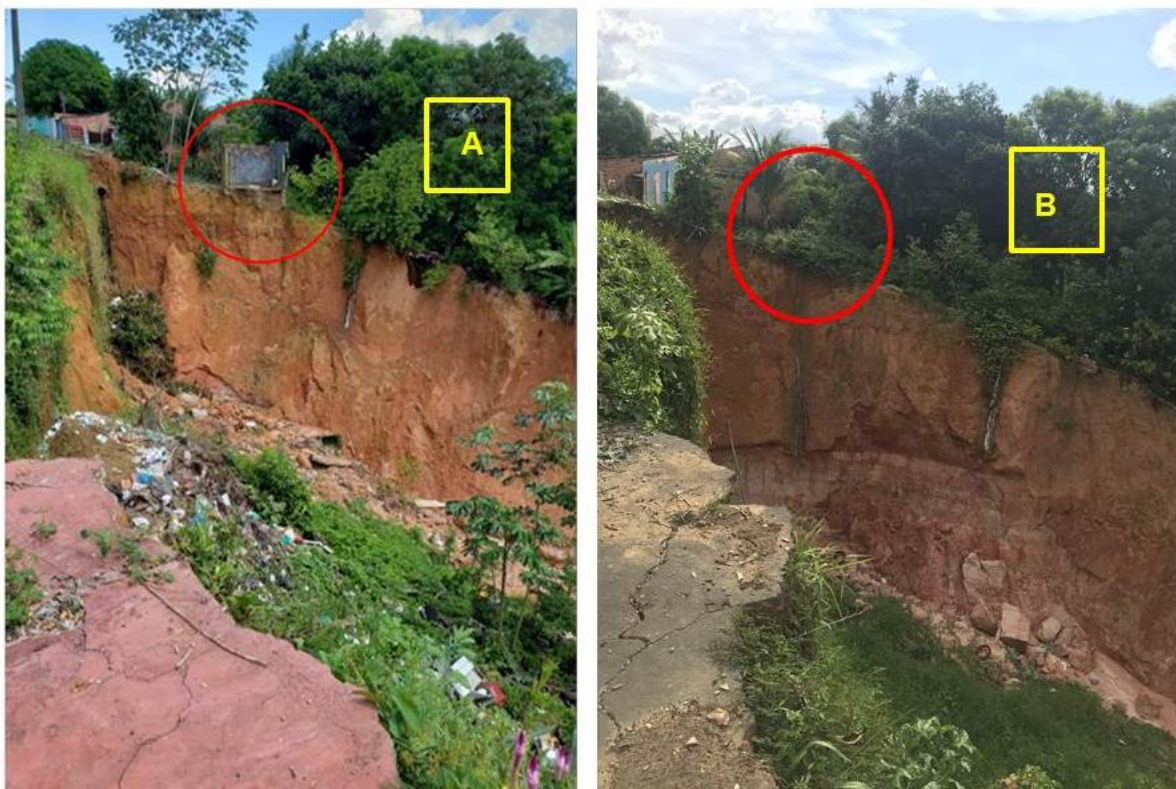
**Figura 28** - Voçoroca 5 em Maio de 2019 (A), com destaque ao restante da estrutura de uma casa. (B) Voçoroca em Agosto de 2019, agora sem a estrutura da casa

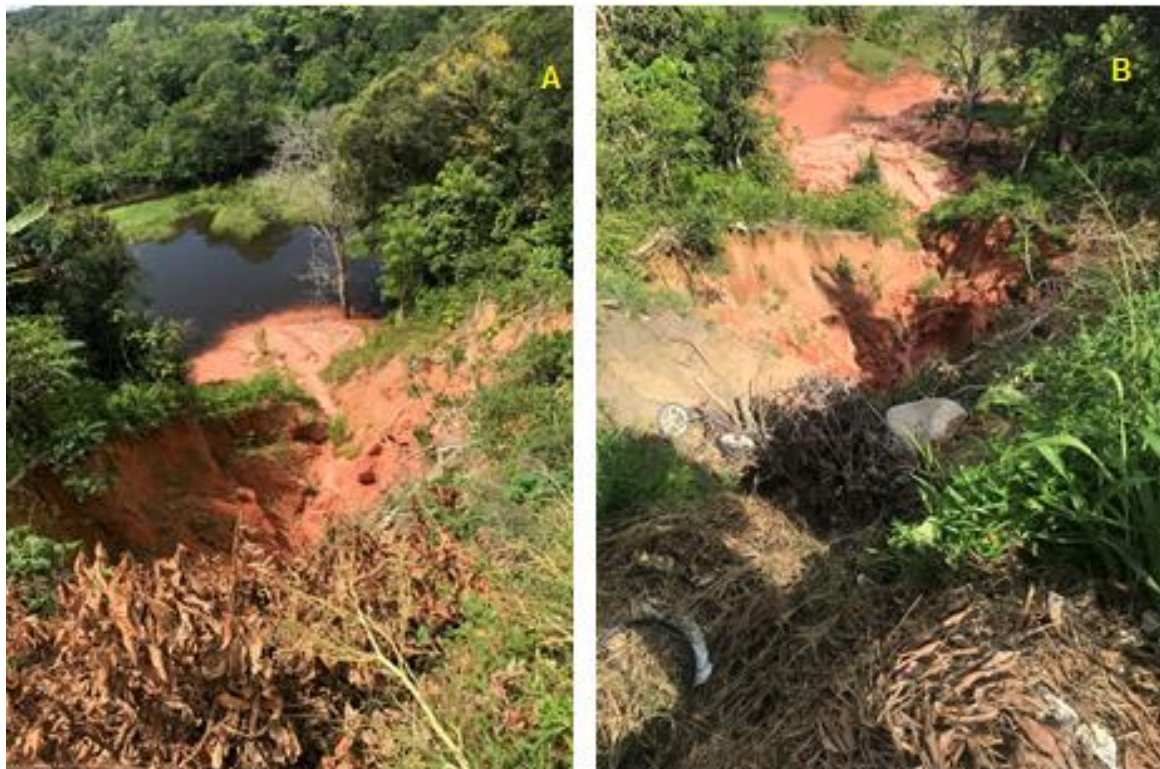
**Figura 33** - (A) Voçoroca 6, em Maio de 2019. (B) Voçoroca 6 em Outubro de 2019, com destaque para o assoreamento do canal

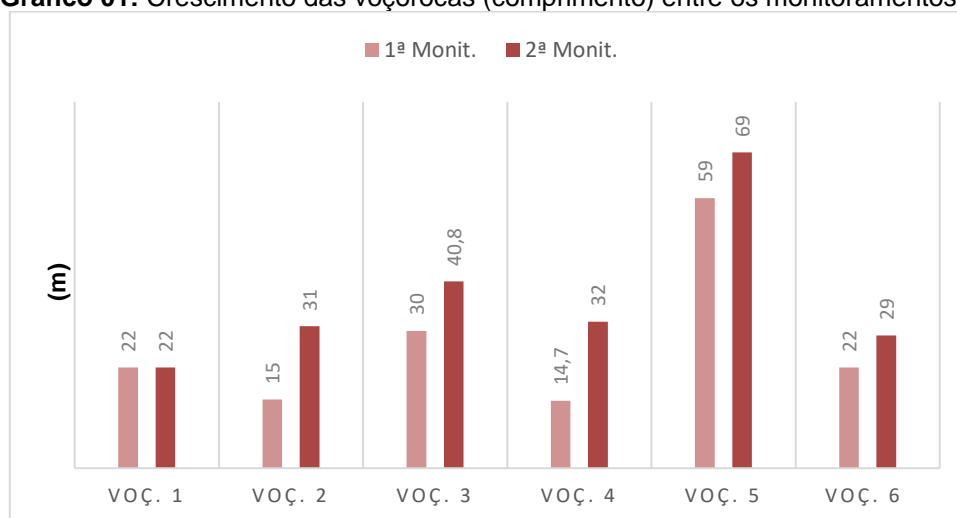
**Gráfico 01:** Crescimento das voçorocas (comprimento) entre os monitoramentos.

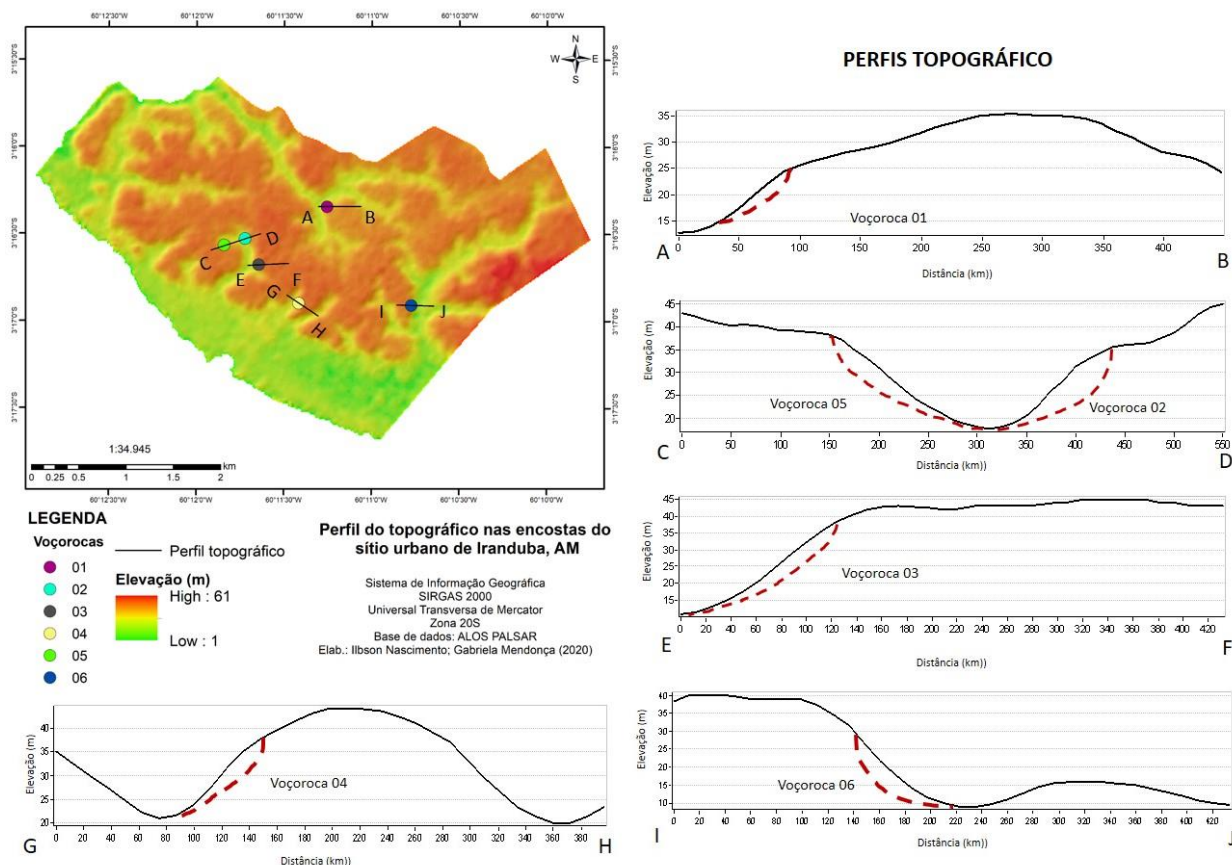
**Figura 36** - Perfis topográficos das voçorocas do sítio urbano de Iranduba-AM
