**A DEGRADAÇÃO AMBIENTAL DECORRENTE DA CONSTRUÇÃO DO RAMAL  
DA ÁGUA PRETA/AREAL, ZONA RURAL DE MANAUS/AMAZONAS.**

Dissertação apresentada ao Programa de Pós-Graduação em Geografia da Universidade Federal do Amazonas (UFAM), para obtenção de título de Mestre. **Área de concentração:** Geografia Física. **Linha de Pesquisa:** Domínios da Natureza na Amazônia.

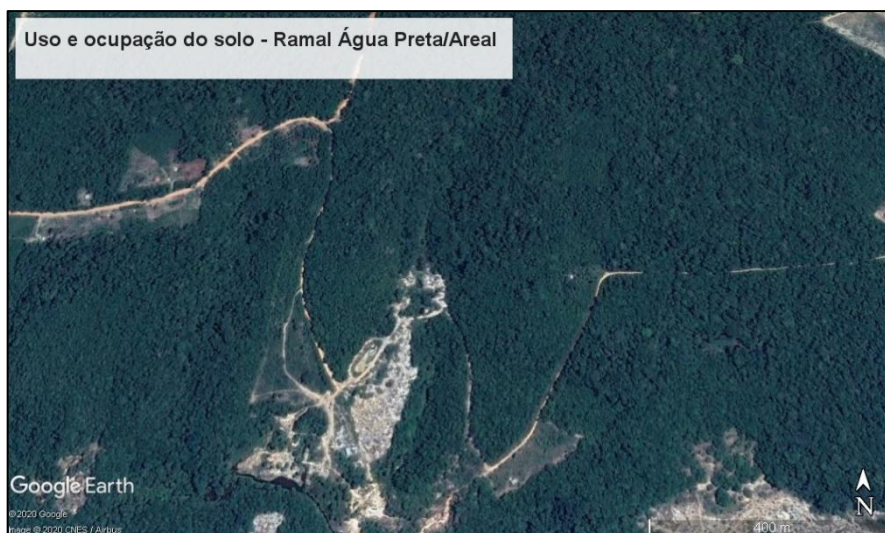
Figura 12 - Vista parcial do ramal Água Preta/Areal, e suas formas de uso e ocupação do solo.

A representatividade espacial do manto arenoso favoreceu a extração de areia de forma clandestina no ramal e nas suas vicinais (Figura 12).

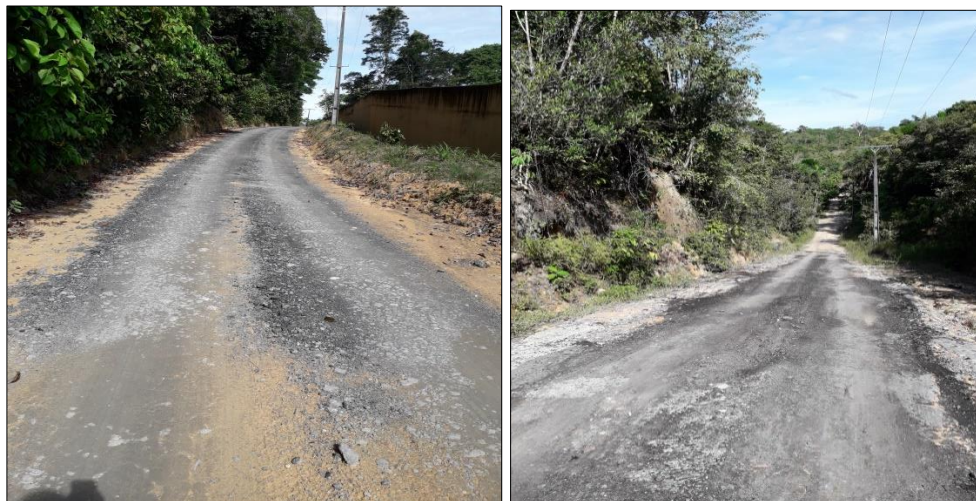
Figura 14 - Manutenção nas declividades do ramal da Água Preta com base rejeito de asfalto.

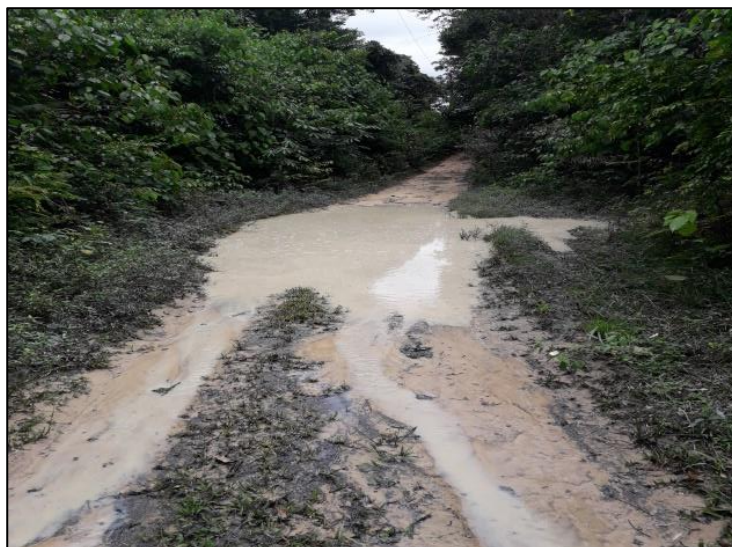
Figura 15 - Formação de pond's, (poças), no ramal da Água Preta/Areal.

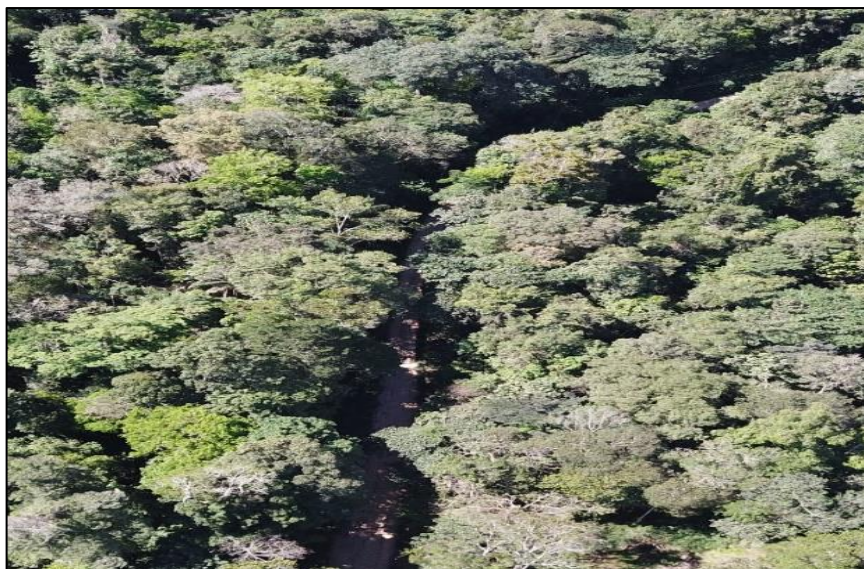
Figura 16 - Trecho do ramal da Água Preta, com copas das árvores sombreando o ramal.

Nas áreas sombreadas pelas árvores, no ramal da Água Preta/Areal (Figura 16), foi observada a formação de poças (ponds). Por ser área plana do terreno, a água encontra dificuldade para escoar, ocorrendo o acúmulo de umidade e diminuição da resistência do solo. A sombra das árvores faz esse trecho do ramal manter-se úmido por um período mais longo que as áreas sem vegetação, e mesmo com o solo seco, a mata mantém a umidade, tornando baixo o nível de poeira.

Quanto mais densa for a cobertura vegetal, mais eficiente será o controle da erosão. Dessa forma, nessa área do ramal, não há ocorrência de erosão. Os moradores contribuem na limpeza do ramal, tanto retirando herbáceas, subarbustos e arbustos que nascem às margens e nas encostas, quanto preenchendo com aterro as declividades e os buracos que surgem pelo acúmulo da água da chuva. Em períodos de maior pluviosidade, a vegetação avança em direção ao centro do ramal, restringindo a sua largura e dificultando a mobilidade.

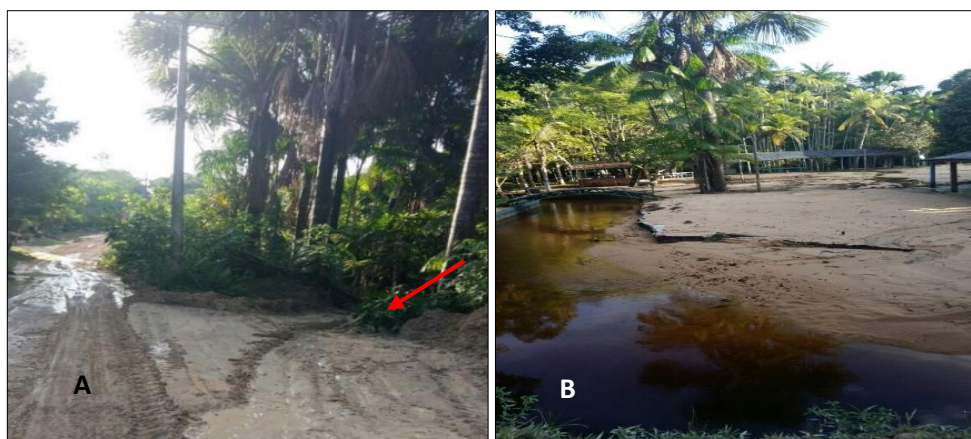
Figura 17 - Erosão e assoreamento ao longo do ramal

A: Margem direita do ramal, primeiro curso d'água transversal (com ponte e bueiro), seta demonstrando os sedimentos sendo carreados para o igarapé; B: Assoreamento do igarapé e calçamento quebrado pelo volume das enxurradas. Fonte: Levantamento de campo, 2018. Fotos: Maria de Fátima da Silva.

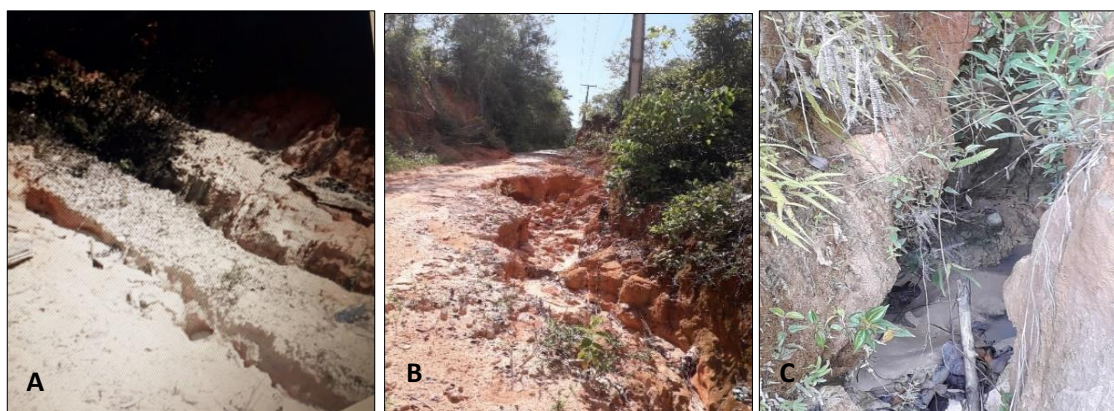
Figura 18 - Erosão pluvial

A: Formação de sulcos, em forma de linhas (filetes) de drenagem no ramal da Água Preta/Areal; B: Processos erosivos em fase inicial; C: Escoamento superficial, no pé do talude, com formação de ravina no ramal Água Preta, podendo evoluir para voçoroca, se não ocorrer contenção. Fonte: levantamento de campo, 2019. Fotos: Maria de Fátima da Silva.

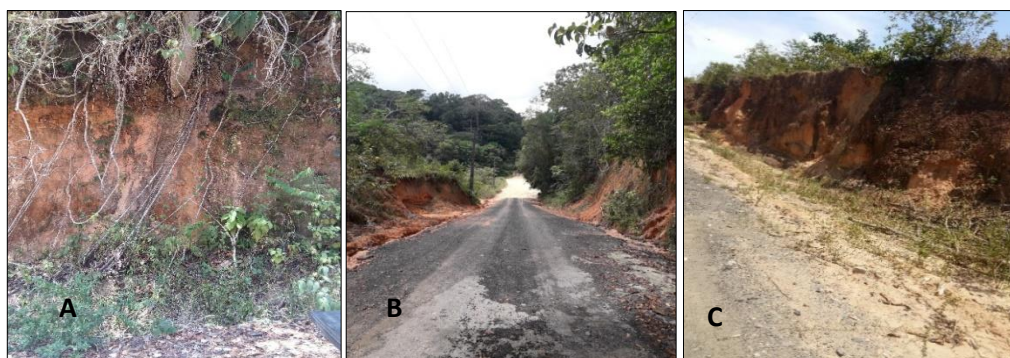
Figura 20 - Processo erosivos em talude de corte

A: Talude de corte com 3,10 m e raízes expostas; B: Deslizamento dos taludes de corte laterais; C: Talude de corte, altura média de até 3,50 m, com material retirado para preencher as ravinas. Fonte: levantamento de campo, 2018. Fotos: Maria de Fátima da Silva.

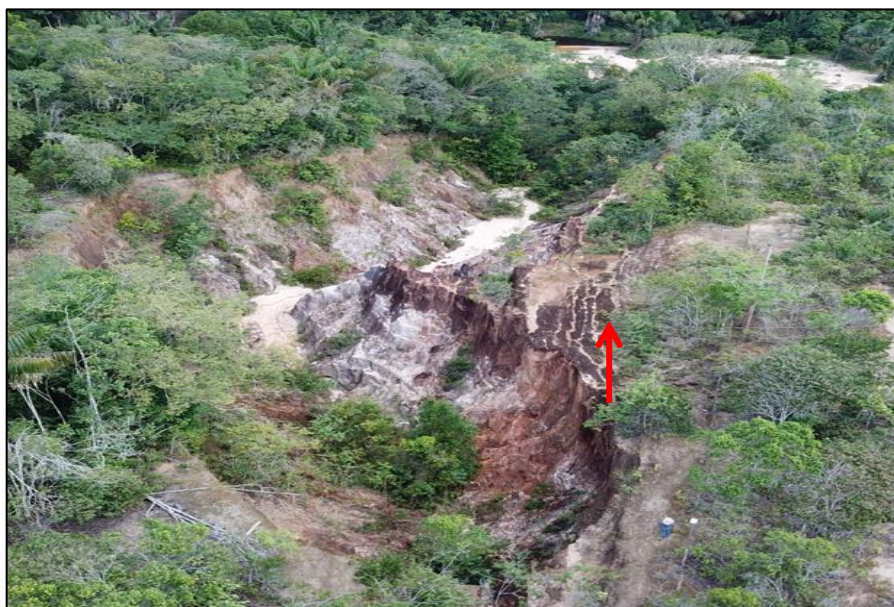
Figura 21 - Vista parcial da voçoroca, que teve seu início durante o ano de 1986. A seta vermelha indica o antigo traçado do ramal Água Preta e ao fundo o igarapé assoreado com o material erodido da voçoroca. Esse ponto é o marco divisor entre ramal da Água Preta e Areal.

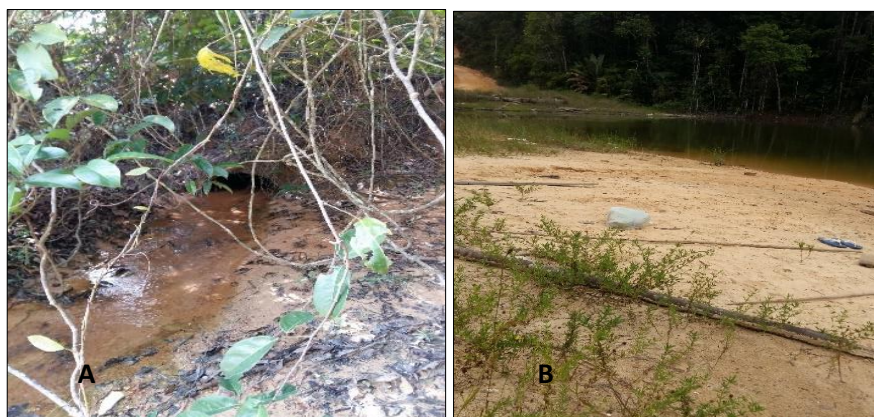
Figura 22 - Problemas de drenagem no ramal da Água Preta/Areal

A: Jusante do igarapé, com pouca vazão, devido ao dimensionamento do bueiro; B: Assoreamento à montante, formando uma “praia” lateral em forma de meia-lua. Fonte: Levantamento de campo, 2019. Foto: Maria de Fátima da Silva.

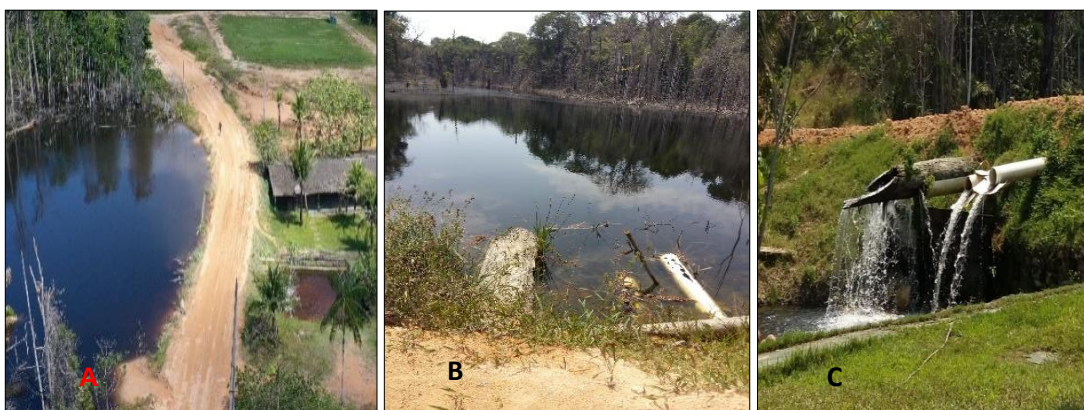
Figura 23 - Represamento dos igarapés no ramal no ramal da Água Preta/Areal

A: Igarapé represado pelo ramal, principalmente, por falta de bueiros adequados. Nas bordas, observa-se floresta morta, formando zona de paliteiro. B e C: Bueiros inadequados, composto por quatro tubos de PVC de 100 mm e um pau ocado. Fonte: Levantamento de campo, 2019. Foto: Maria de Fátima da Silva.

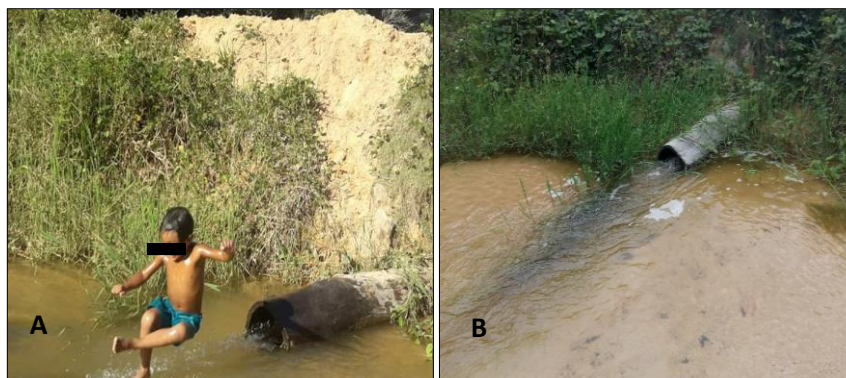
Figura 24 - Bueiro de pau ocado e o processo de assoreamento de um igarapé no ramal da Água Preta/Areal

A: Bueiro de pau ocado, colocado no início da construção. Foto: cedida pelo morador (pai da criança); B: Assoreamento do leito (jusante), menor fluxo de água. Fonte: Levantamento de campo, 2018.

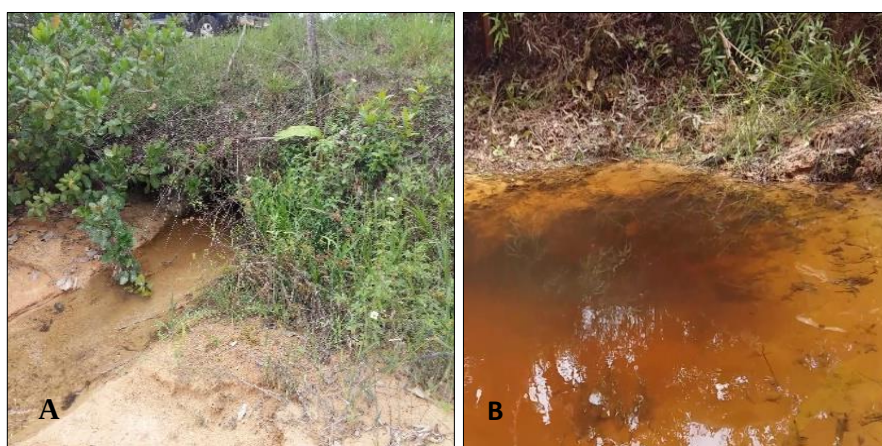
Figura 25 - Impactos nos igarapés ocasionados por bueiros inadequados.

A: Bueiro praticamente soterrado; B: Bueiro abaixo do nível da água, ocasionado pelo peso dos caminhões carregados de areia. Fonte: levantamento de campo, 2018. Fotos: Maria de Fátima da Silva.

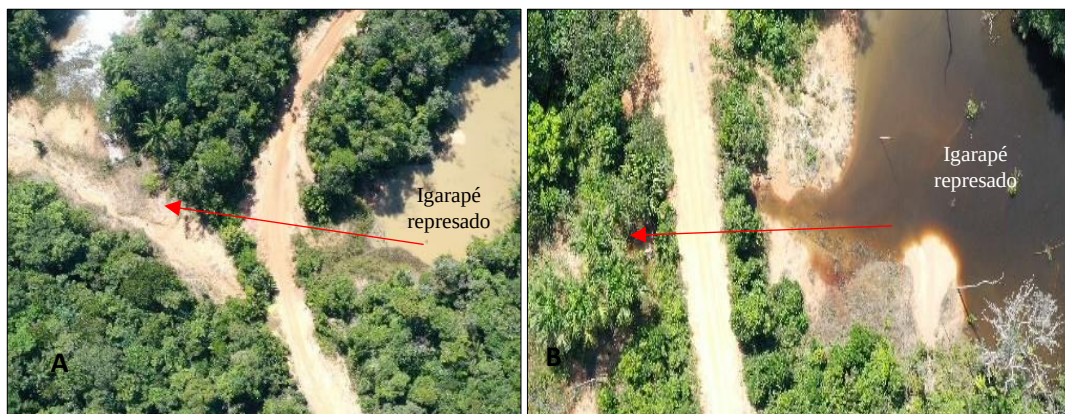
Figura 26 - Represamento de afluentes, da margem esquerda, do lago do Igarapé do Leão

A e B: Igarapés represados. As setas indicam o sentido do fluxo d'água. Fonte: Levantamento de campo, 2019. Fotos: Maria de Fátima da Silva.

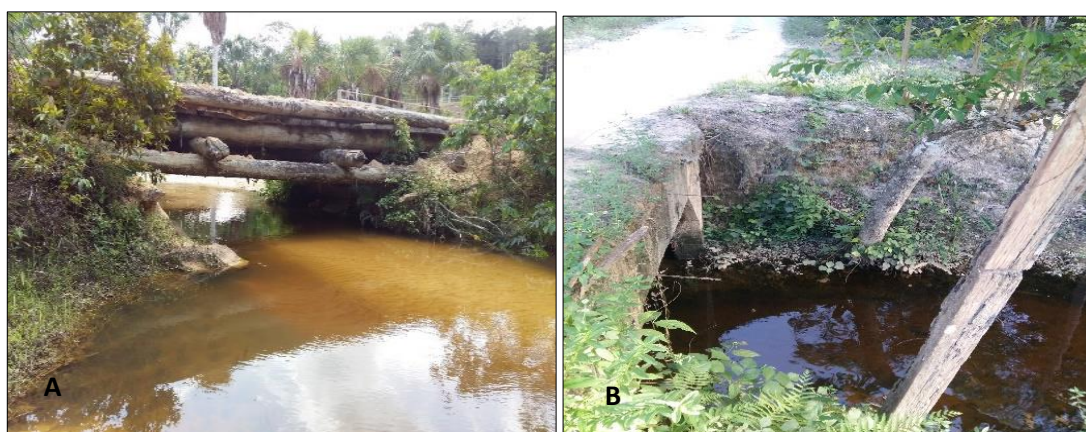
Figura 27 - Aspectos das pontes de pau roliço e de concreto ao longo do ramal.

A: Os cursos d'água atravessados por pontes altas ou “pinguelas”, não têm água represada (ramal do Areal); B: Curso d'água, com ponte de concreto (ramal da Água Preta). Fonte: Levantamento de campo, 2019. Fotos: Maria de Fátima da Silva.

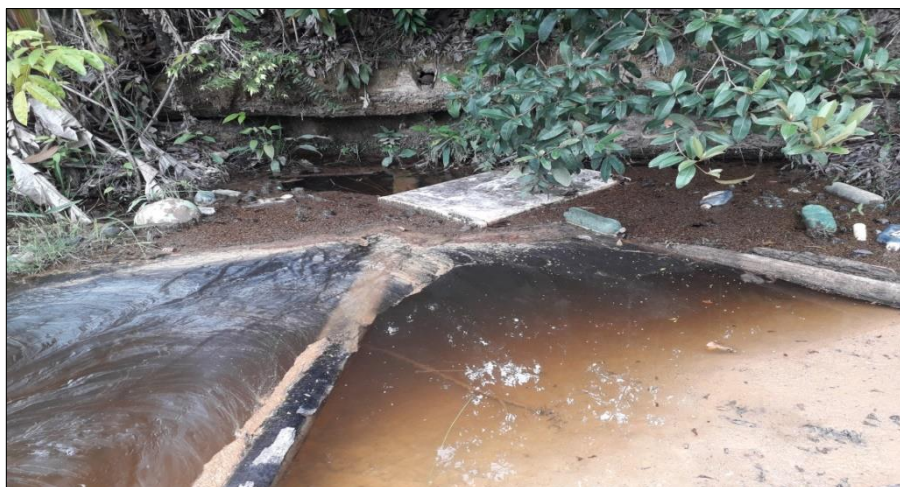
Figura 28 - “Pinguela” obstruindo o fluxo de água e retendo materiais sólidos

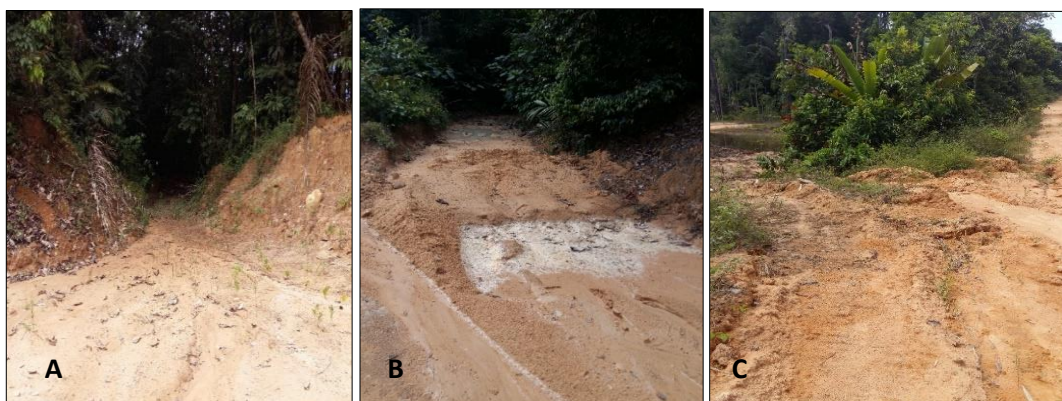
Figura 29 - Características dos canais de drenagem ao longo do ramal.

A: Canal de drenagem direcionando a água para o interior da floresta; B: Sedimentos depositados no interior da floresta; C: Canal de drenagem direcionado para o igarapé, onde os sedimentos são depositados. Fonte: Levantamento de campo, 2019. Fotos: Maria de Fátima da Silva.

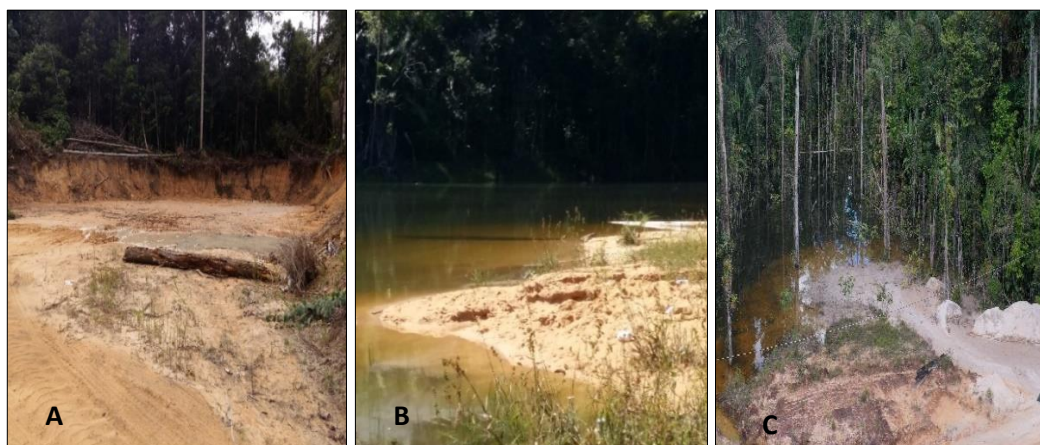
Figura 30 - Características da manutenção do ramal

A: Retirada de material de empréstimo, à margem do ramal para a manutenção do mesmo. B: Na manutenção no ramal Areal, o material da raspagem foi direcionado para o curso d'água, diminuindo o leito através do assoreamento. C: Durante a lavra nos areais a máquina lança areia diretamente para o igarapé. Fonte: Levantamento de campo, 2019. Fotos Maria de Fátima da Silva.

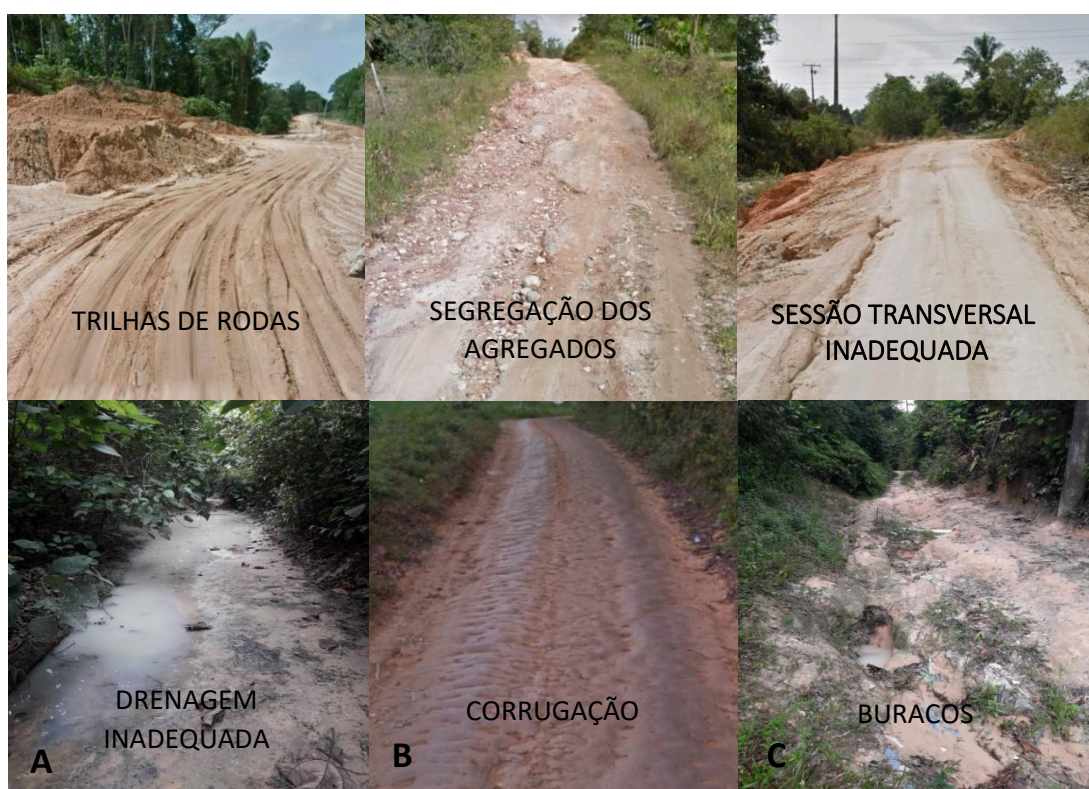
Figura 31 - Tipos de defeitos no corpo estradal do ramal Água Preta-Areal

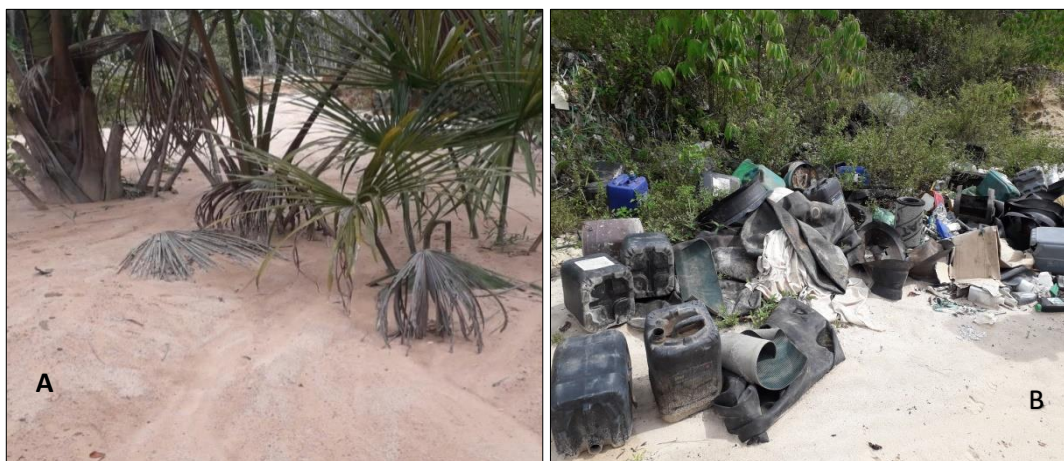
Figura 32 - Consequências da extração de areia

A: Confluência de dois cursos d’água assoreados; Perda de buritizeiros e das condições de habitat para a fauna aquática no ramal Areal, devido ao assoreamento. B: Lixo descartado nas cavas abundadas de extração de areia (ramal Areal). Fonte: Levantamento de campo, 2020. Fotos: Maria de Fátima da Silva, 2020.

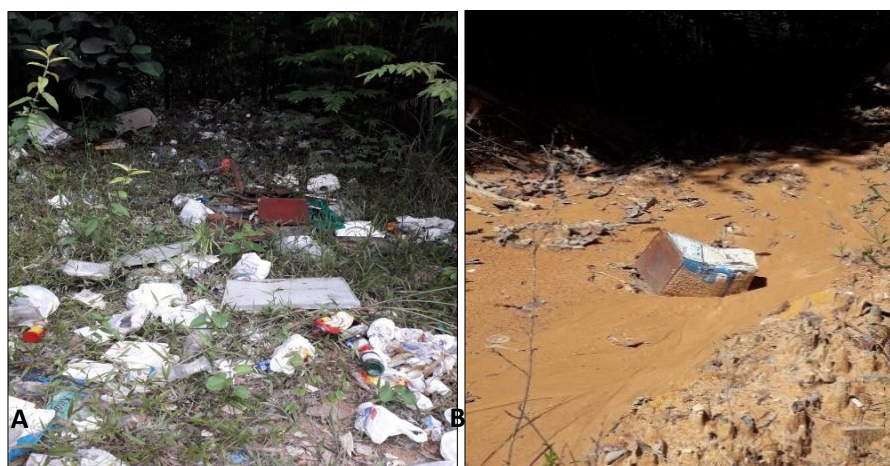
Figura 34 - Lixos descartadas ao longo do ramal Água Preta/Areal

O descarte de lixo está presente em toda a extensão ao longo das laterais do ramal da Água Preta/Areal e próximo aos cursos d'água. Esses depósitos de lixos são gerados por transeuntes da via e principalmente pelos transportadores de areia do local (Figura 34).

A: Descarte de lixo às margens do ramal; B: Resíduo sólido sendo transportado para o igarapé. Fonte: Levantamento de campo, 2020. Fotos: Maria de Fátima da Silva.

O descarte de resíduos sólidos às margens do ramal vai desde garrafas PET, material plástico, geladeira, latas, filtro de óleo de caminhões até resíduos de construção civil. De acordo Rodrigues e Cavinatto (2003, p. 6), “lixo, na linguagem técnica, é sinônimo de resíduos sólidos e compreende os materiais descartados pelas atividades humanas”.

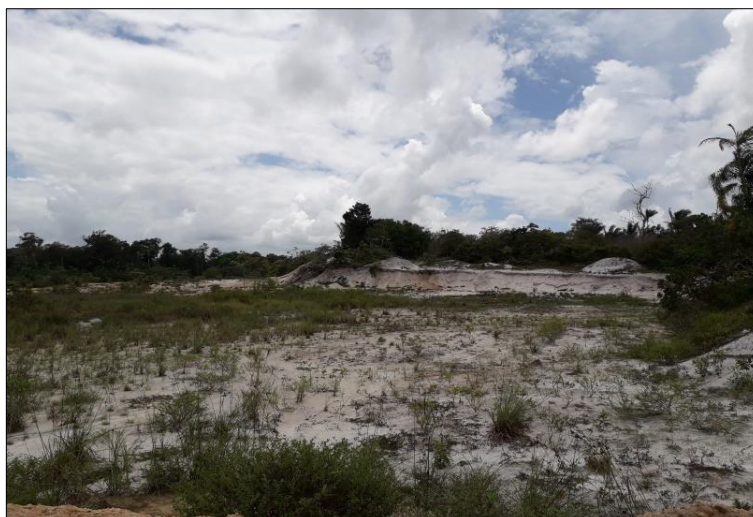
Figura 35 - Vegetação se reconstituindo naturalmente, após a extração da areia (ramal do Areal).

A figura (35) retrata um remanescente de ecossistema natural com areia quartzosa, em uma área do ramal, após o processo de lavra (cava abandonada). A vegetação está em regeneração, sendo composta de gramíneas, vassourinha de botão (*Spermacoce verticillata*), arbustos e vegetação secundária no estágio pioneiro.

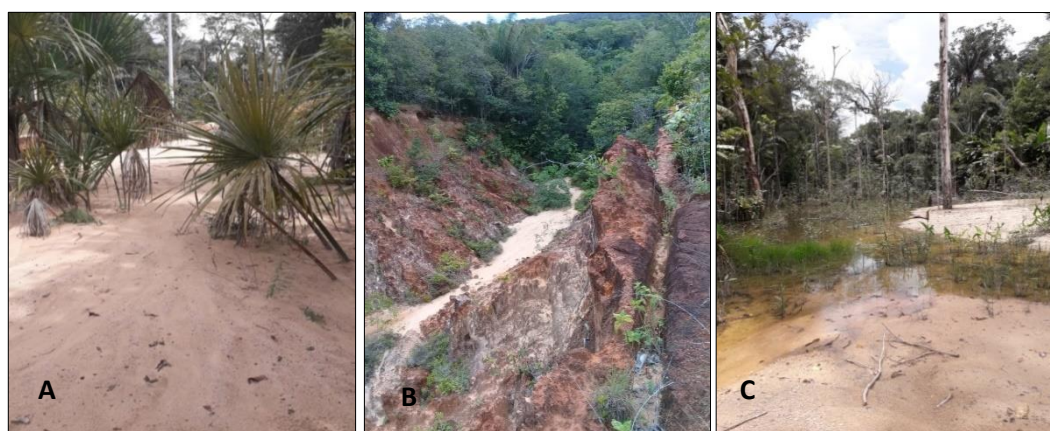
Figura 36 - Categoria morfodinâmica – meios instáveis do ramal Água Preta/Areal

A: Sedimentos oriundos de uma lavra de areia entre o ramal e o igarapé; B: Voçoroca à margem esquerda do ramal; C: Represamento e assoreamento do igarapé. Fonte: Levantamento de campo, 2019. Fotos: Maria de Fátima da Silva.
