**ANÁLISE SOCIOAMBIENTAL NA SUB-BACIA HIDROGRÁFICA DO FRANCO,  
MANAUS - AM**

Dissertação apresentada ao Programa de Pós-Graduação em Geografia da Universidade Federal do Amazonas-UFAM, nível de Mestrado, como requisito para obtenção de título de Mestre. Área de concentração: Domínio da Natureza na Amazônia.

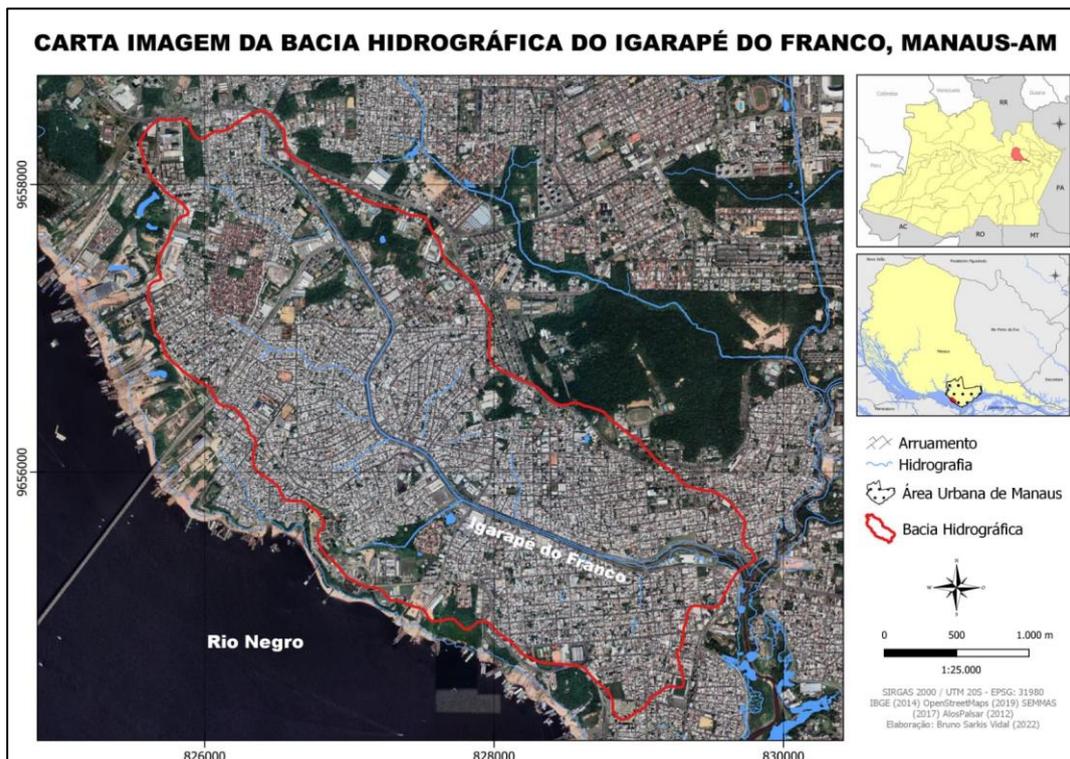
Figura 2- Bacia hidrográfica do Franco com desembocadura no Rio Negro.

os bairros de São Jorge e Vila da Prata, todos densamente urbanizados. Essa densidade de ocupação caracterizam o igarapé do Franco como um rio urbano. Sua foz ocorre na confluência do igarapé da Cachoeira Grande, trecho que compreende o bairro de São Jorge, formando a Bacia Hidrográfica do Mindú, que por sua vez, deságua na bacia hidrográfica do rio Negro (Fig.2).

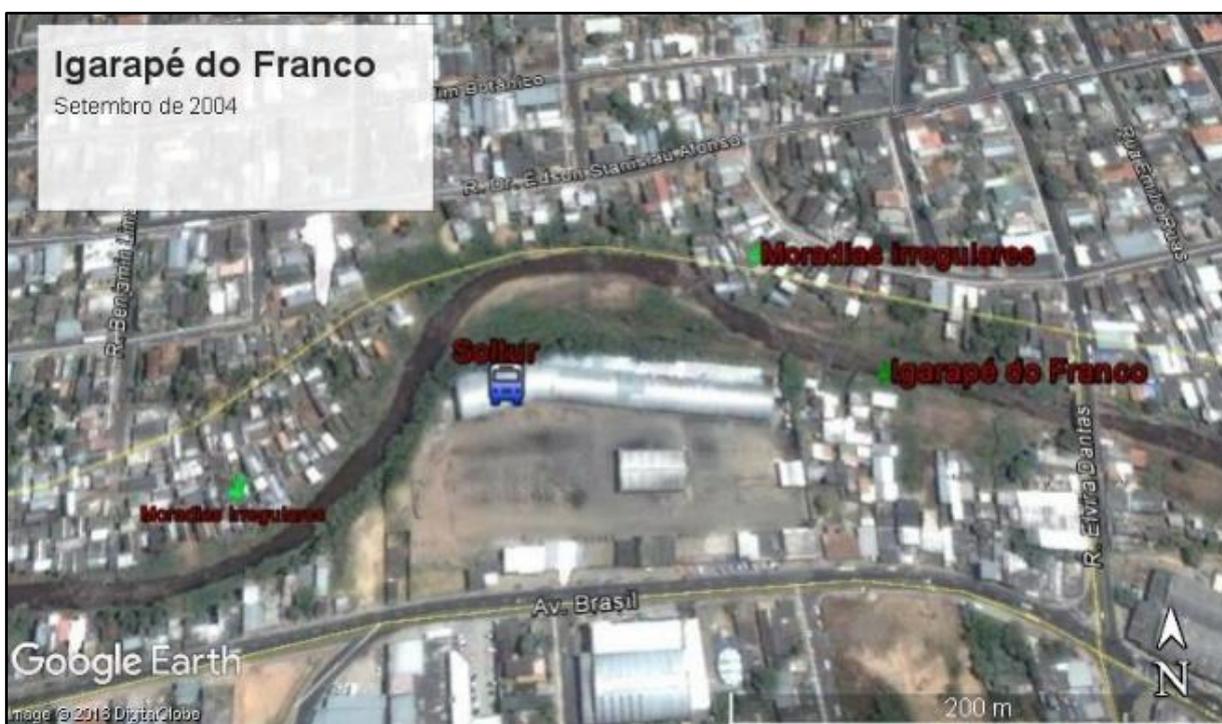
Figura 7 - Margens de inundação (leito maior do Igarapé do Franco), ocupado por moradias e empresa de ônibus.

Na Margem direita, no bairro Santo Antônio estava presente a empresa de ônibus urbano SOLTUR, que aterrou a planície de inundação (direita) para a construção da garagem de ônibus, conforme mostra a (Fig. 7)

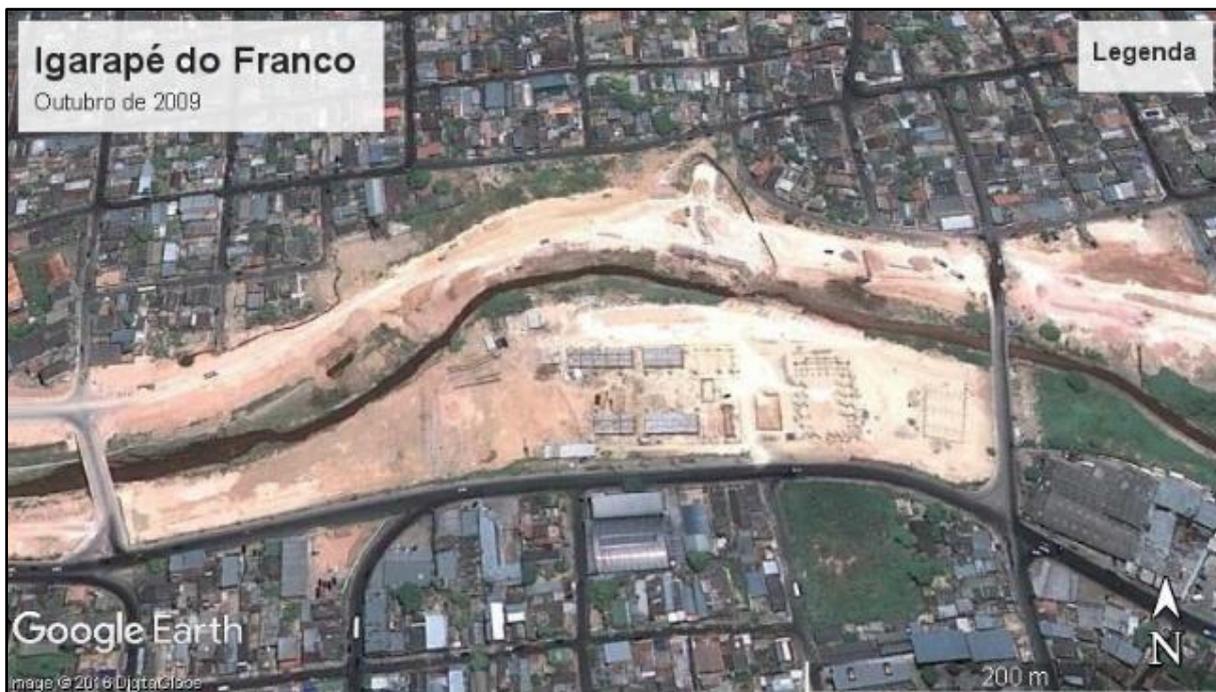
Figura 10 - Igarapé do Franco em outubro de 2009, retificação e canalização do canal principal.

do canal foi aterrada, observa-se também o início da construção do Centro de Convivência da Família Magdalena Arce Daou na margem direita no bairro Santo Antônio, bem como a o estreitamento do igarapé, devido a sua canalização.

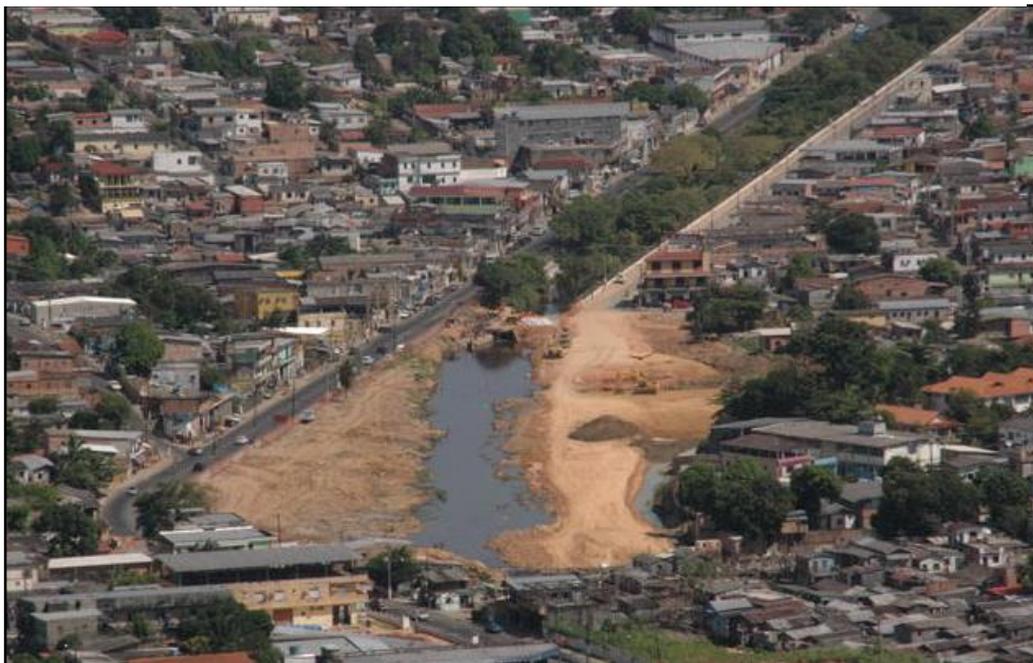
Figura 11 - Obras do PROSAMIM no Igarapé do Franco

urbana”. Outro problema é que o PROSAMIM interveio no baixo curso da bacia hidrográfica, e no alto curso, os afluentes do canal principal continuam densamente ocupados de maneira desordenada, todo resíduo jogando a montante da bacia hidrográfica, tende a descer e a acumular na foz, lugar de intervenção do PROSAMIM (Fig. 11).

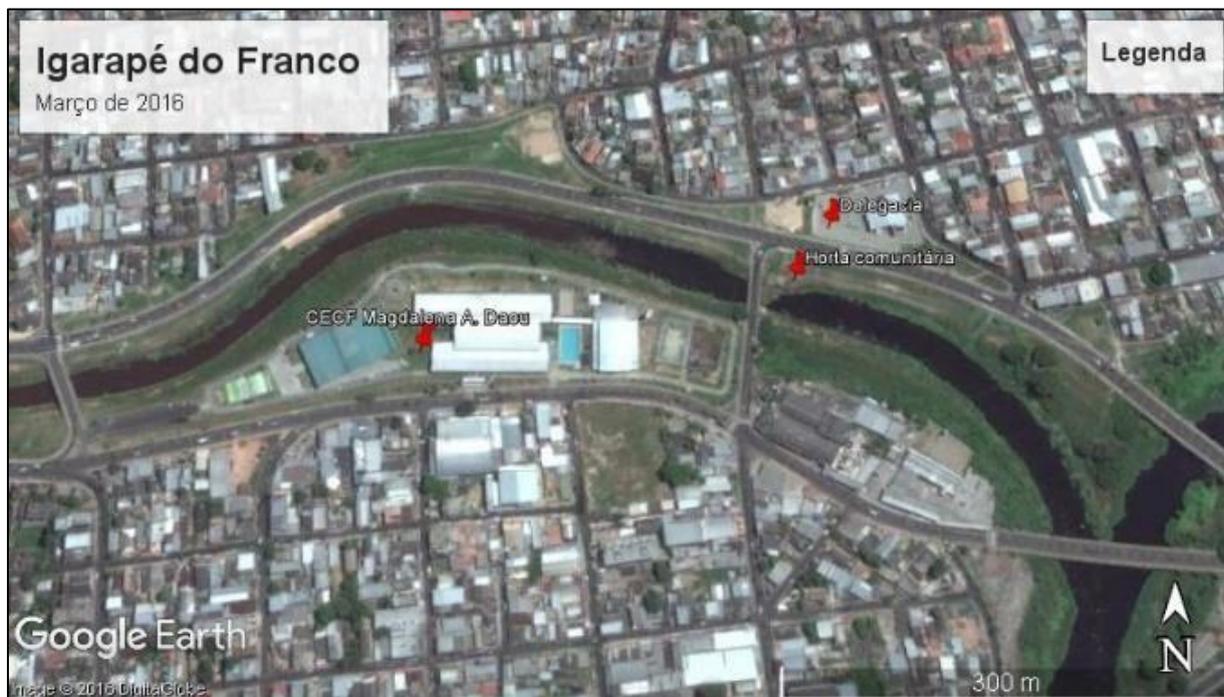
Figura 12- Igarapé do Franco em março de 2019, consolidação do Estado como ordenador do espaço.

Na figura 12 é possível observar a consolidação do projeto, com a intervenção estatal, o que antes era um aglomerado subnormal, caracterizado como favela, passou por uma profunda transformação socioespacial, alterando drasticamente a paisagem.

Conforme o exposto na figura 12 não houve a recuperação ambiental com o plantio da mata ciliar, para evitar erosão conforme aponta o Plano Diretor da Cidade de Manaus. De acordo com o demonstrado na imagem, as margens são ocupadas pela avenida Brasil, além disso na margem direita ainda há ocorrência do CECF. Entretanto vale ressaltar que a partir da atual gestão municipal do Prefeito Arthur Virgílio Neto, tem se feito o plantio de árvores na margens do igarapé, o que poderá futuramente diminuir o processo de erosão que tem ocorrido no local.

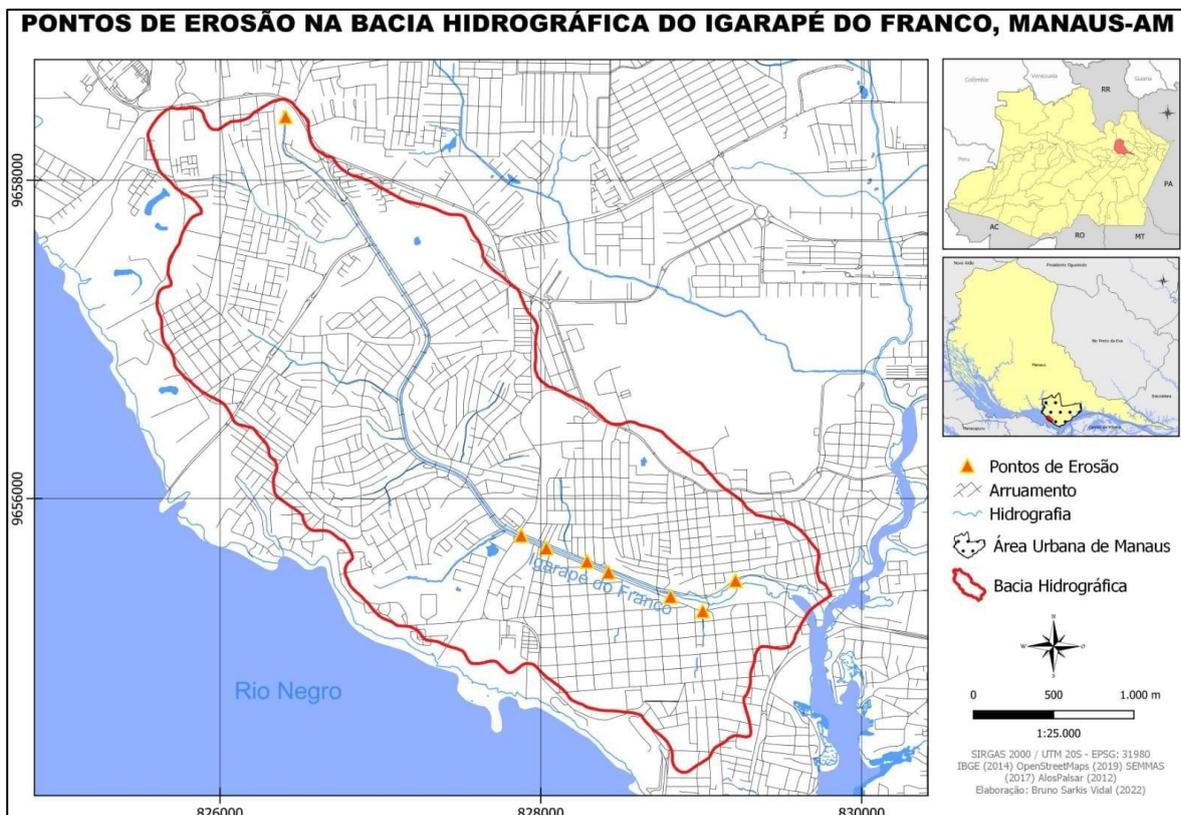
Figura 13 - Mapa dos pontos de erosão

Em trabalho de campo foram detectados oito pontos de erosão em diferentes níveis, devidamente georeferenciados e registrados em fotos (Fig. 14), a erosão “D” foi considerada é de maior gravidade socioambiental, haja visto, que a mesma comprometeu residências no bairro de Santo Antônio e parte da Avenida Brasil no sentido centro, a ação de intervenção da prefeitura levou a reconstrução das galerias que estavam todas comprometidas.

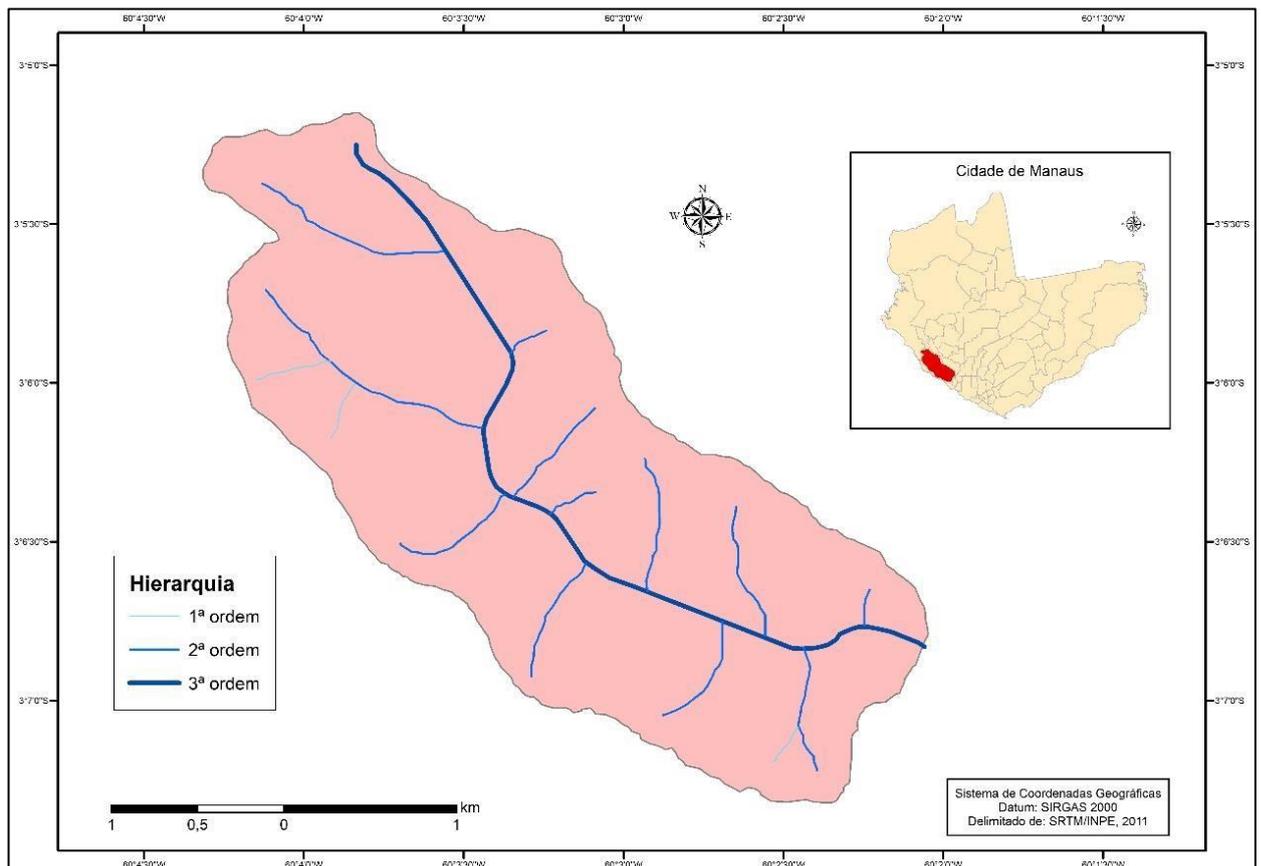
Figura 19 - - Mapa de Hierarquização Fluvial

No que diz respeito a hierarquização fluvial, segundo Christofolletti (1970), quanto maior a participação percentual de canais de primeira ordem, maior é a fragilidade da paisagem, pois os mesmos indicam maior dissecação do relevo, que pode ser provocada por controle estrutural, como falhas, fraturas ou dobramentos.

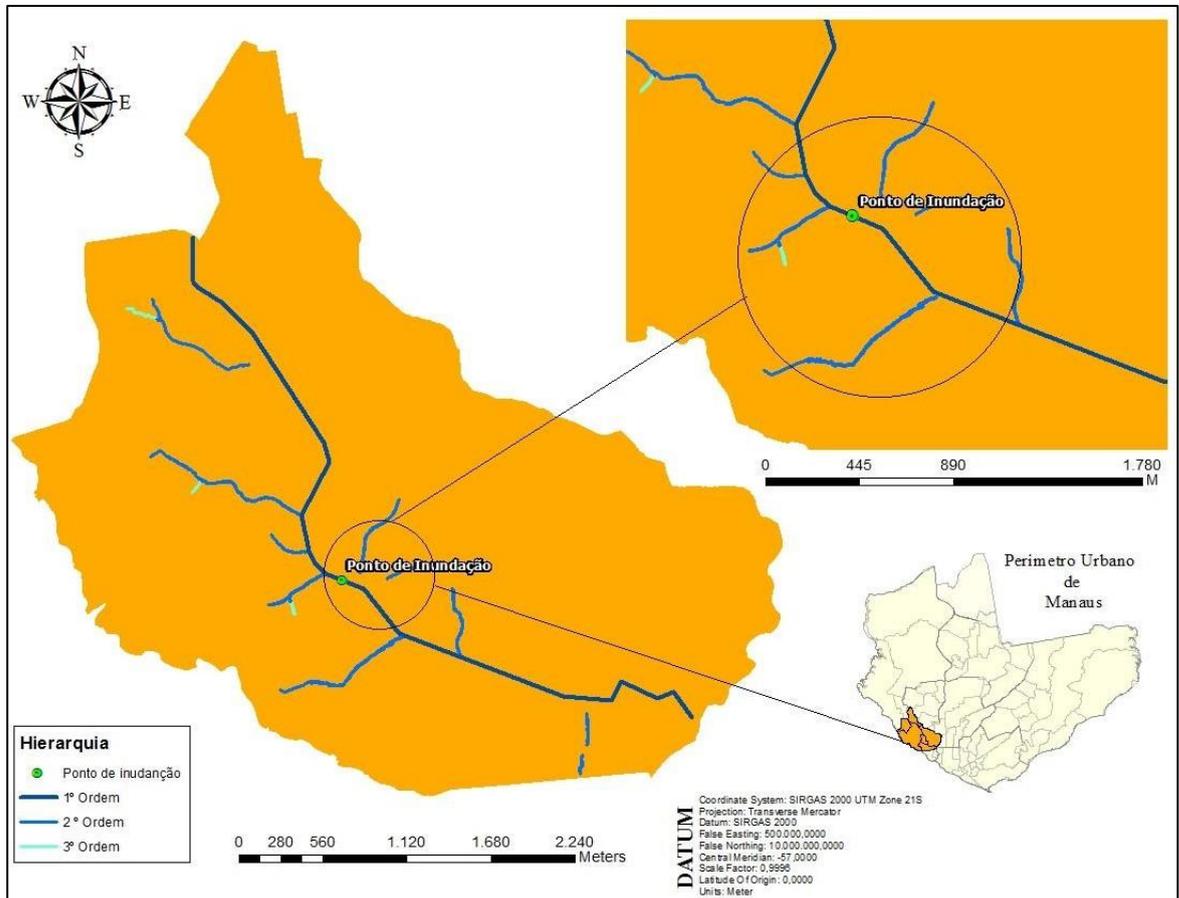
Figura 20 - Ponto crítico de inundação

Nesse sentido, a razão que explicaria as inundações no médio curso da referida bacia hidrográfica — a partir da análise da rede hidrográfica verificou-se que dois afluentes do lado esquerdo e direito drenam a água para o mesmo ponto sobrecarregando o canal principal — que com as fortes chuvas, excedem a capacidade do canal principal, que está assoreado ocasionando a inundação, conforme se encontra exposto na figura 20.

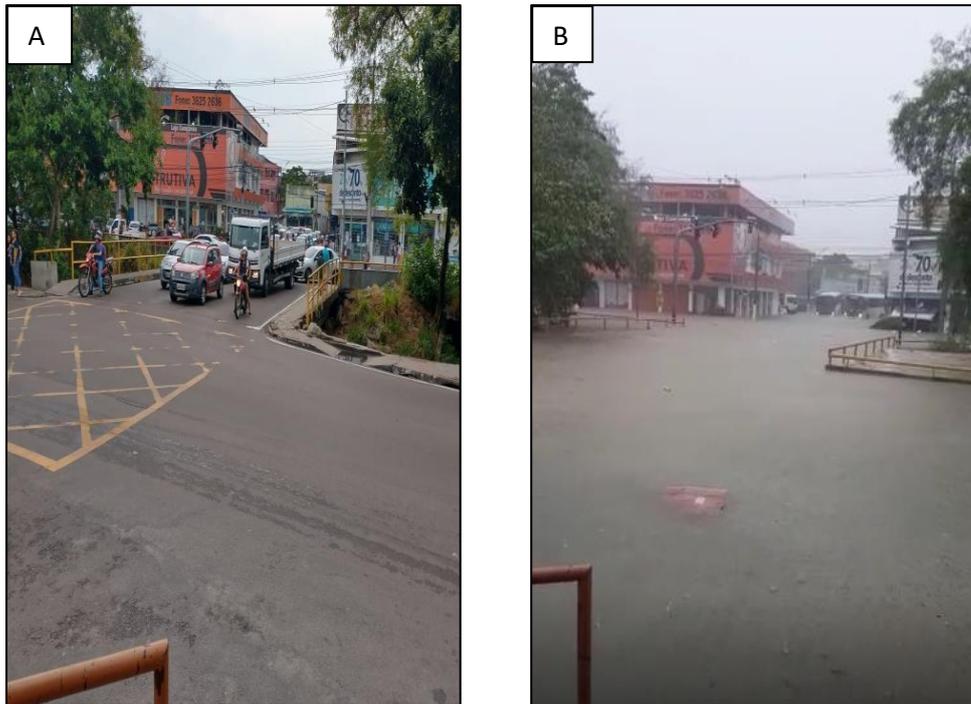
Figura 21 - Ponto crítico de inundação

Na figura 21 é apresentado o mesmo ponto geográfico do Igarapé do Franco. Na lateral esquerda o local encontra-se totalmente inundado durante um episódio de chuvas. Nesse sentido é possível verificar a drástica e rápida mudança na paisagem durante uma chuva superior a 20mm.

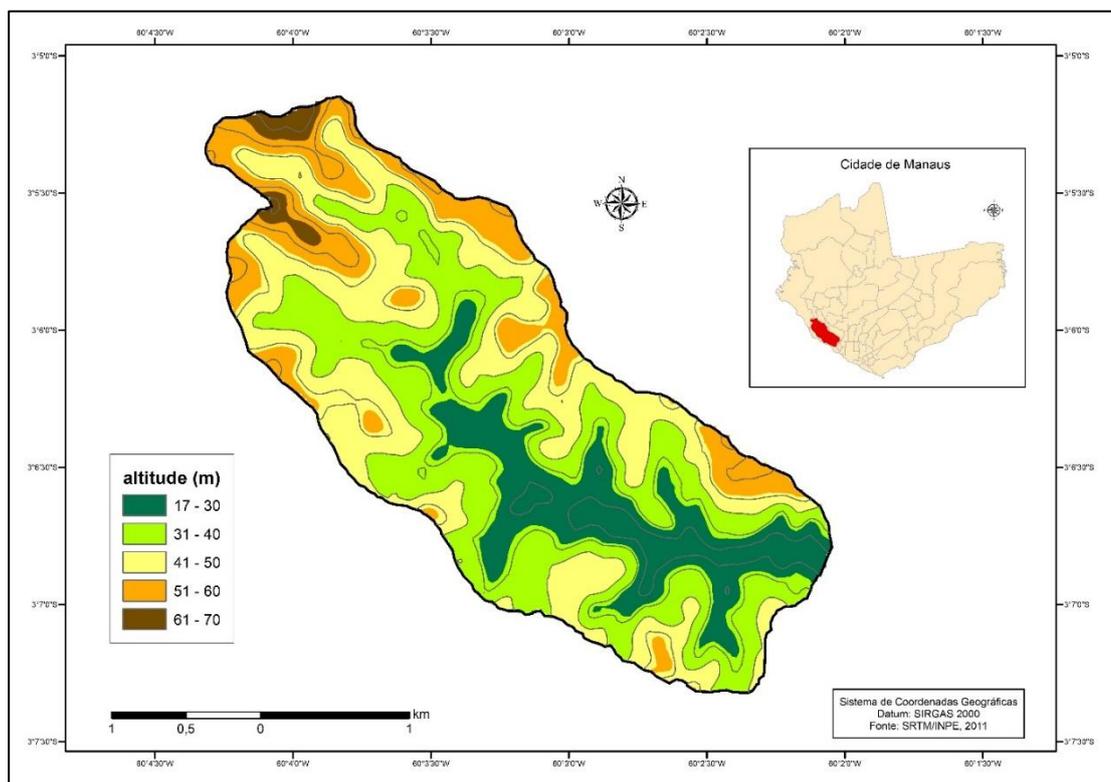
Figura 22 - Mapa hipsométrico da Bacia Hidrográfica do Franco.

No mapa hipsométrico da sub-bacia hidrográfica do Franco a altitude varia entre 17m à 70m, o ponto mais elevado encontra-se a montante da bacia, chegando a 70 metros de altura, compreendendo o bairro de Santo Agostinho. Nesse sentido

todos os bairros que encontram-se nesta bacia apresentam risco de inundação, ou seja, quanto mais próximo ao canal principal, maior a potencialidade a inundação, pois ao longo do canal principal a altitude varia de 17m a 30 m, a baixo da cota padrão estabelecida que é de 30m. Isso indica que esses locais estão suscetivos a inundações no período da cheia ou de enchente durante as fortes chuvas, conforme as figuras a seguir.

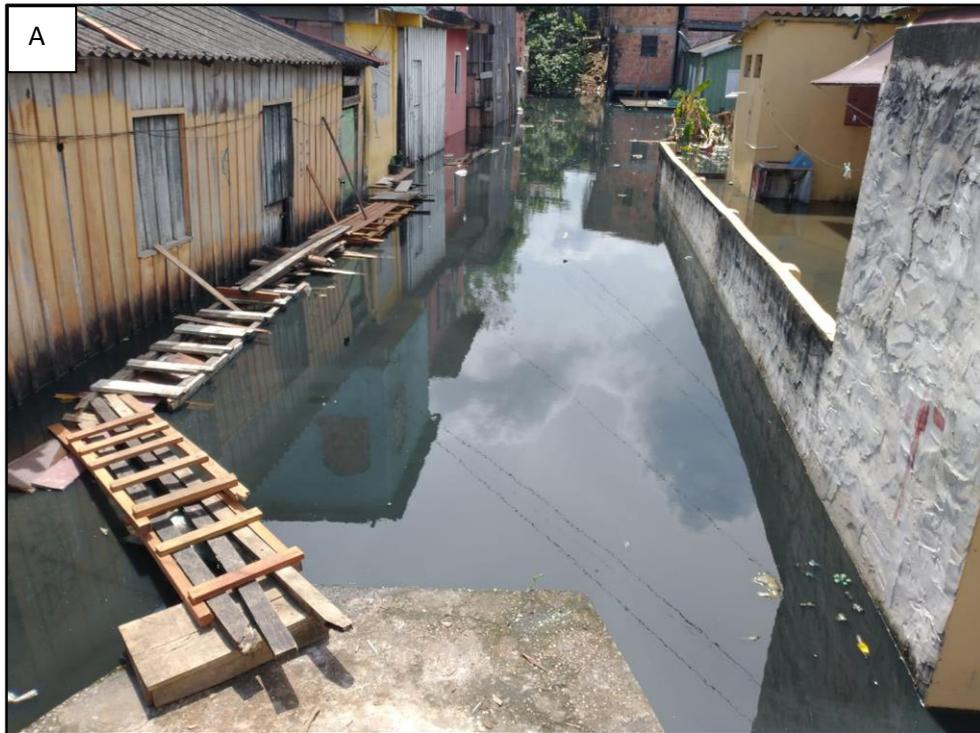
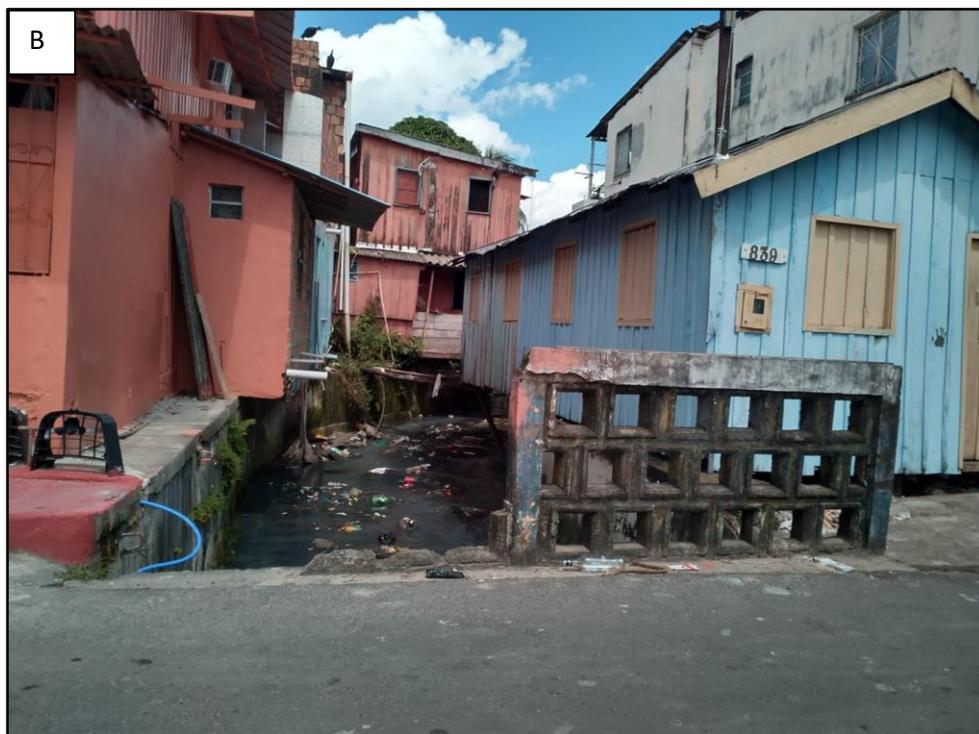
Figura 24 - Registro de Inundação em um afluente do Franco.

É justamente próximo aos canais fluviais que encontram-se moradias de pessoas de baixa renda, que sofrem diretamente com as enchentes e inundações. É também ao longo do canal principal que está a Avenida Brasil, com trechos desamente ocupados por comércio que comumente sofre com as enchentes nesta área, conforme a figura a baixo.

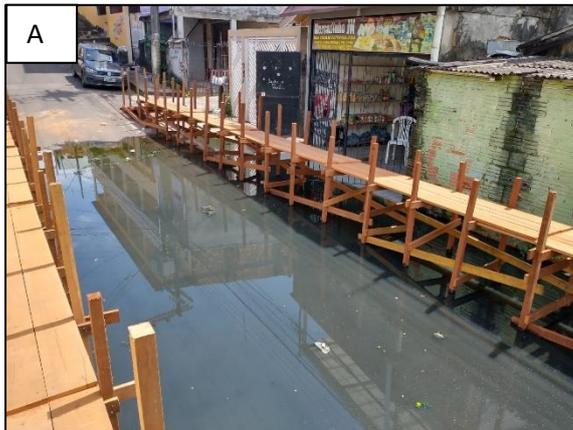
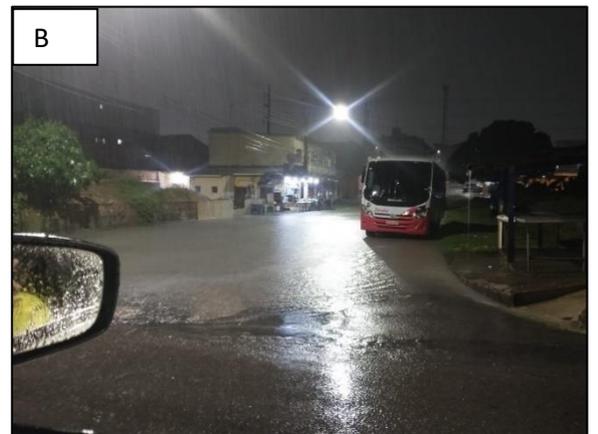
Figura 25 - Registro de inundação em um afluente do Franco

Na região a jusante da sub-bacia hidrográfica encontra-se osbras do PROSAMIM, que estão a cima da cota 30m, entretanto parte dos bairros em volta ( São Jorge e Santo Antônio) encontram-se abaixo desta cota, sendo assim, durante a cheia dos rios são afetados com a inundação.

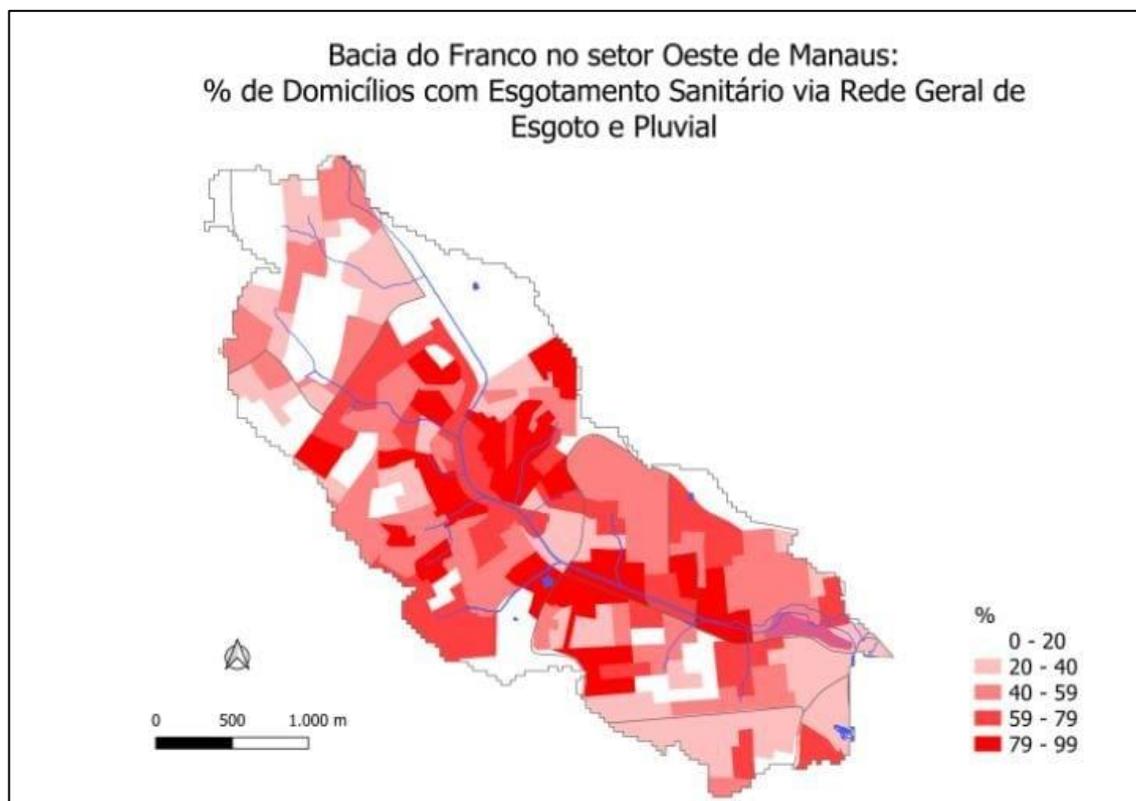
Figura 26 - Mapa do porcentual do esgotamento sanitário na Bacia do Franco

A partir dos dados do IBGE 2010, verificou-se que o esgoto dos domicílios na referida Bacia Hidrográfica está ligado diretamente à rede de escoamento das águas pluviais, inclusive no setor a jusante da Bacia, que sofreu intervenção do Governo com o PROSAMIM, pois não houve uma preocupação com a instalação de Estações de Tratamento de Esgoto - ETE, de modo que todo esgoto domiciliar é despejado nos canais da Bacia.

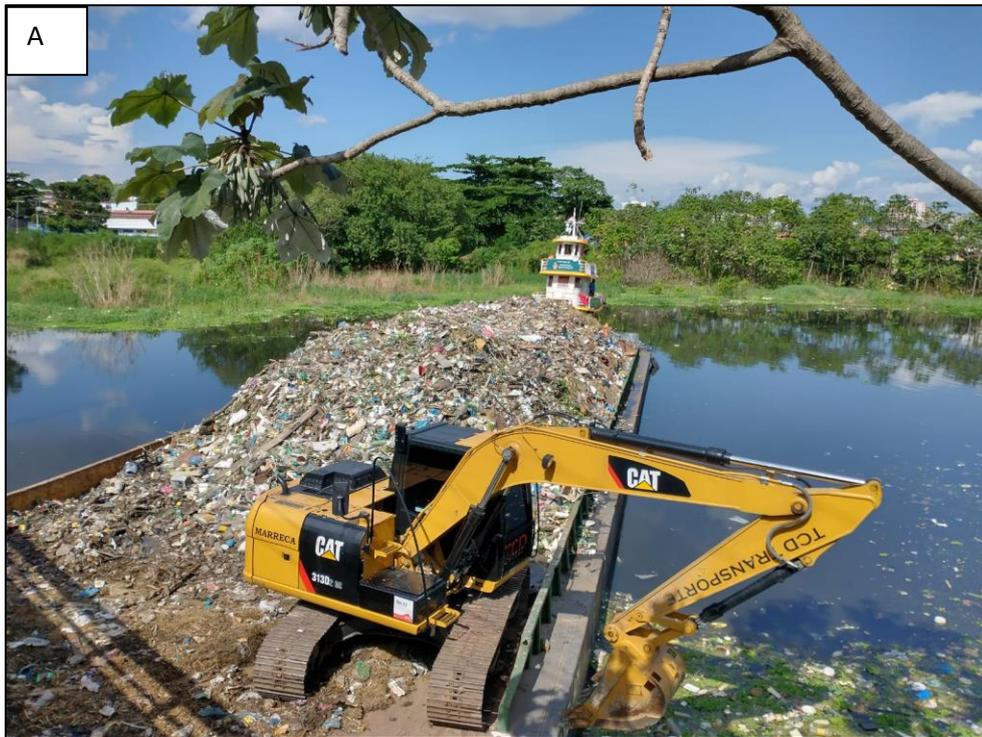
Figura 27 - Resíduos retirados do Igarapé do Franco

Vale ressaltar que a foz desse igarapé sofreu intervenção do Poder Público com o PROSAMIM. E o que explicaria tanto resíduo retirado em sua foz? Isso ocorre porque a montante da Bacia é uma aérea densamente urbanizada e classificada pelo IBGE como um aglomerado subnormal. Sendo assim, todo resíduo jogado ao longo da bacia tende a ir parar na foz, nas proximidades da ponte do Aterro, entre os bairros de São Jorge e Santo Antônio (Fig. 27).

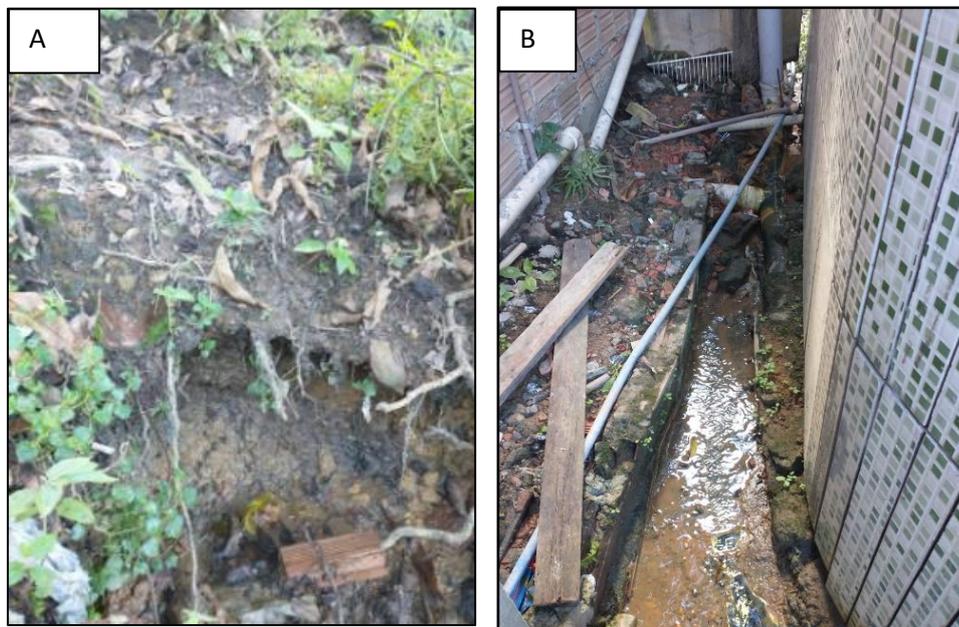
Figura 28 - Nascente do Igarapé do Franco

drenar a água mais rapidamente para o Igarapé, evitando, assim, que a área fique com poças de água (Fig.28).

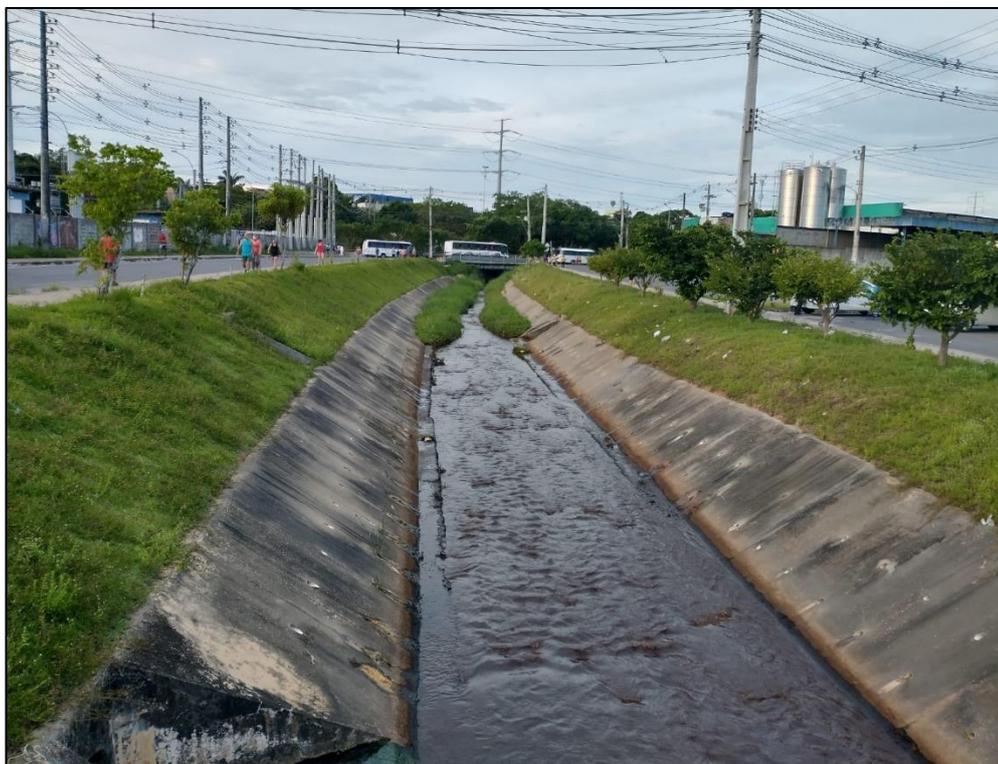
Figura 30 - Igarapé do Bombeamento (afluente do Franco)

O Igarapé do Bombeamento (Fig.30) é um dos afluentes da margem direita do Igarapé do Franco, e está perpendicular ao Rio Negro, sua nascente encontra-se no divisor de água da bacia do Rio Negro com a Sub-bacia do Franco. Localizado no médio curso da Bacia Hidrográfica em estudo, o referido igarapé ganha destaque, pois, foi um dos primeiros cursos d'água em Manaus a receber intervenção, com uma profunda revitalização urbanística e ambiental.

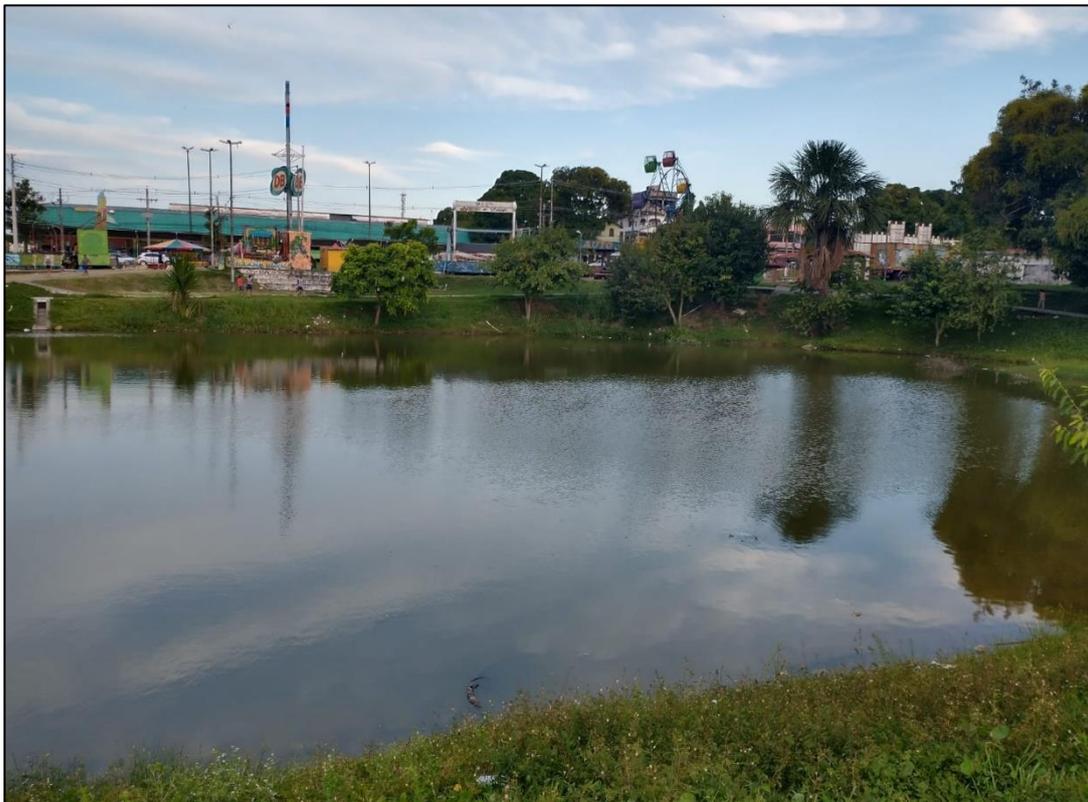
Figura 31 - Lagoa do complexo do Bombeamento

Próximo da confluência com o canal principal (Franco), no lado direito encontra-se uma lagoa artificial, fruto da ação mineradora, ao atingir o lençol freático, a cratera foi totalmente inundada pelas águas subterrâneas. A lagoa também faz parte do complexo do Bombeamento, que foi revitalizado pelo Governo do Estado do Amazonas.

Assim como em outras áreas de igarapés em Manaus, toda essa área estava ocupada por moradias de pessoas de baixa renda, que foram retiradas do local, dando espaço para ruas e calçadões, neste complexo do Bombeamento também se encontra um condomínio, que mesmo estando a poucos metros do canal fluvial, permaneceu na área.
