ESTUDO COMPARATIVO DA DEGRADAÇÃO DE PONTES DE
CONCRETO ARMADO E MISTAS NOS ESTADOS DO CEARÁ E
AMAZONAS

Manaus
2008

Dissertação apresentada ao Programa de Pós-Graduação em Engenharia Civil da Universidade Federal do Amazonas, como requisito parcial para a obtenção do título de Mestre em Engenharia Civil, área de Estruturas e Pavimentos.

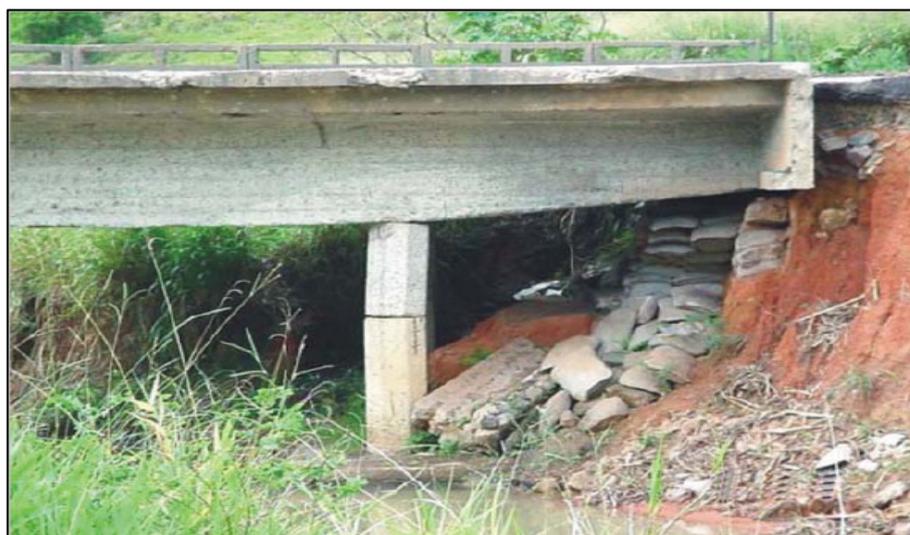
Figura 9 – Desmoronamento de aterro. (Fonte: Manual de inspeção de pontes rodoviárias – DNIT 2004)

A saturação de um aterro de rodovia pode, além de desestabilizar sua base, danificar o pavimento da via, podendo até promover sua destruição, como é o caso do sistema estrutural mostrado na figura 9, localizado na rodovia federal BR-101, sobre o rio Preto, no Estado do Espírito Santo.

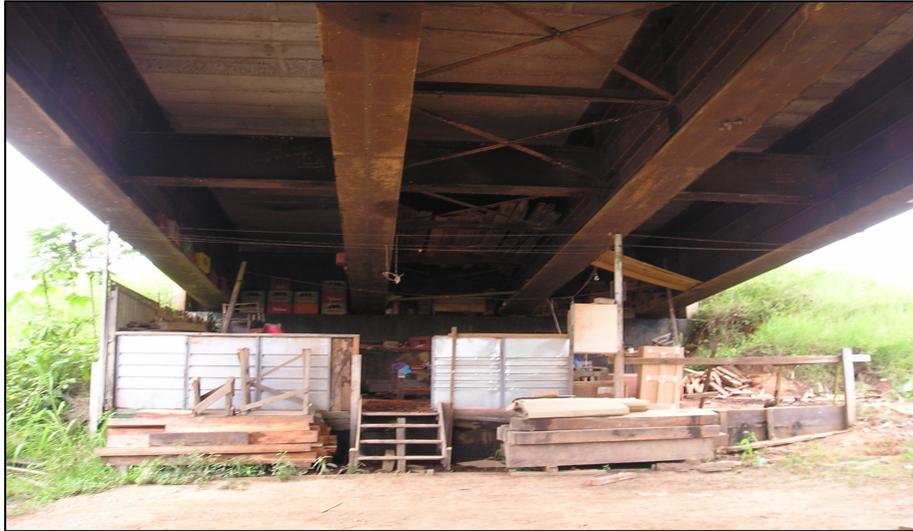
Figura 24 – Marcenaria sob a ponte do rio Capitarí, no Estado do Amazonas.

Uma marcenaria foi montada sob a ponte do rio Capitari, BR-319, localizada no município de Careiro da Várzea, no Estado do Amazonas, conforme se constata na figura 24.

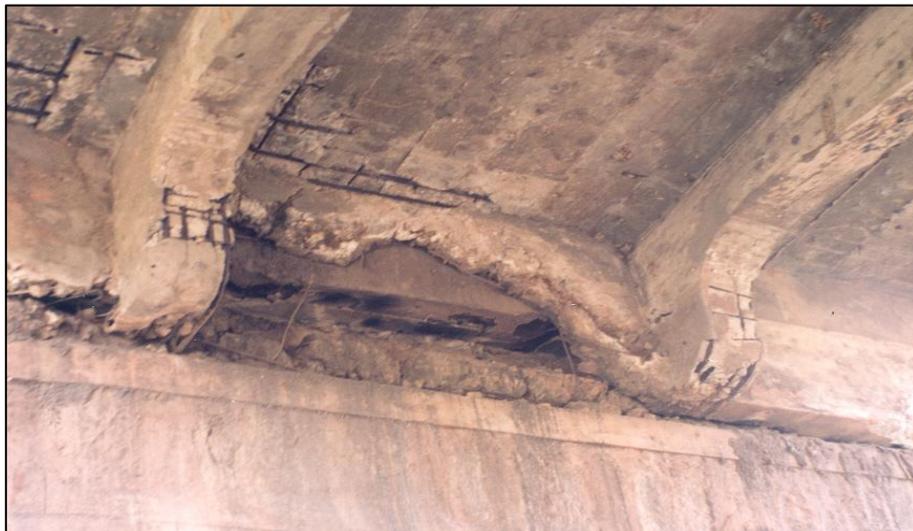
Figura 25 – Patologias decorrentes da ação humana em viga de bordo, no Estado do Ceará.

A interferência humana que afeta a vida útil das obras de arte executadas fora das regiões urbanas, também, é um fato possível de acontecer. A remoção de parte dos aparelhos de apoio de chumbo para a confecção de pesos para linhas de pesca e a destruição de parte da transversina para a obtenção de mel de abelha, conforme mostra a figura 25, são exemplos.

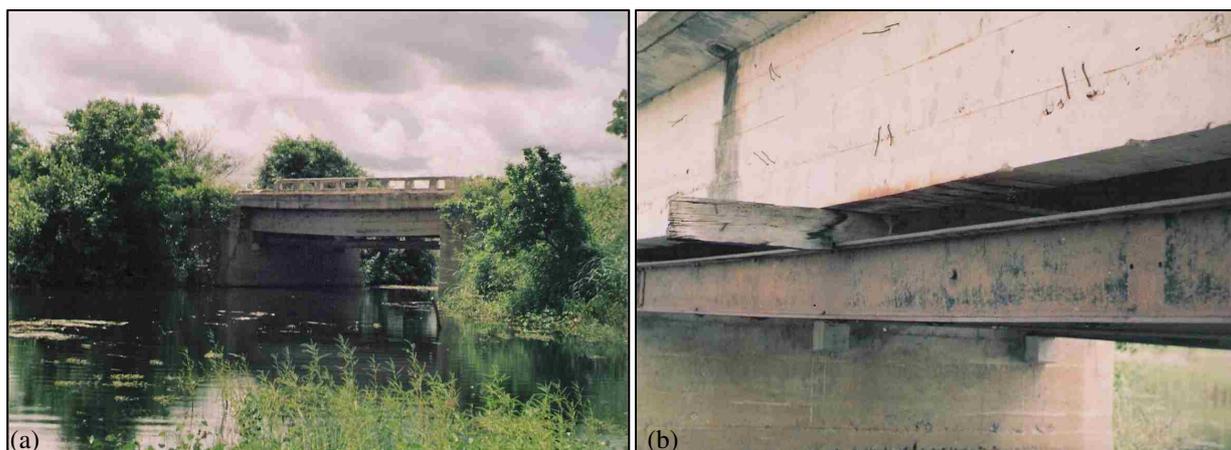
Estado crítico. Define-se estado crítico como sendo aquelas obras que já apresentam elevado risco de desabamento ou ruína, expondo seus usuários ao risco de sofrer acidentes graves. Pontes escoradas ou interditadas foram classificadas com sendo de estado crítico de conservação. Os exemplos mostrados na figura 42 são de obras consideradas em estado crítico;

Figura 42 – Obras consideradas em estado crítico de conservação.

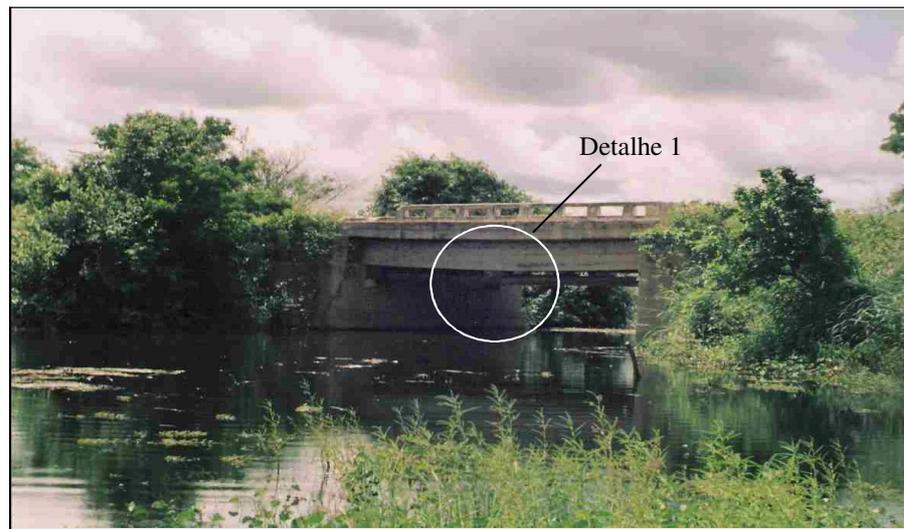
Figura 43 – Ponte sobre o sangradouro do açude de Quixeramobim.

- deformações excessivas, figuras 43 e 44, município de Quixeramobim, rodovia CE-060, km 45;

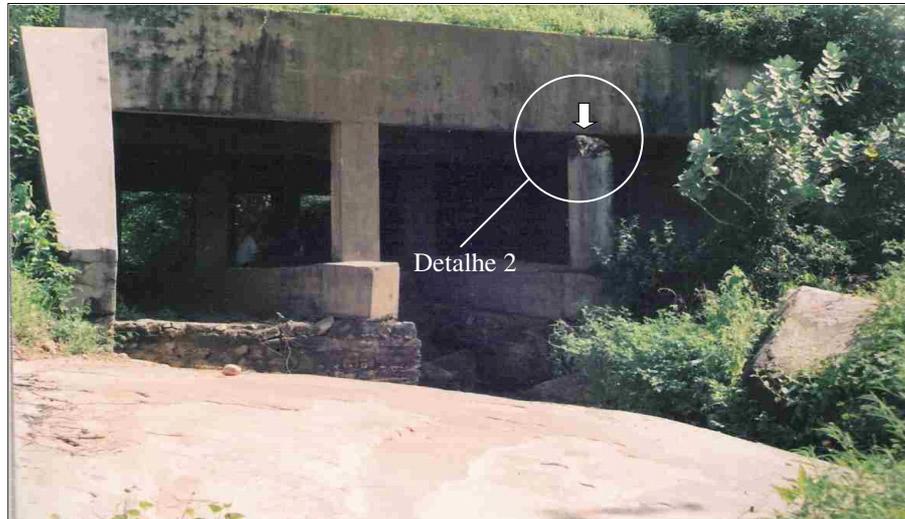
Figura 45 – Ponte sobre o riacho dos Bois.

- recalque excessivo, figuras 45 e 46, município de Quixeramobim, rodovia CE-060, km 28;

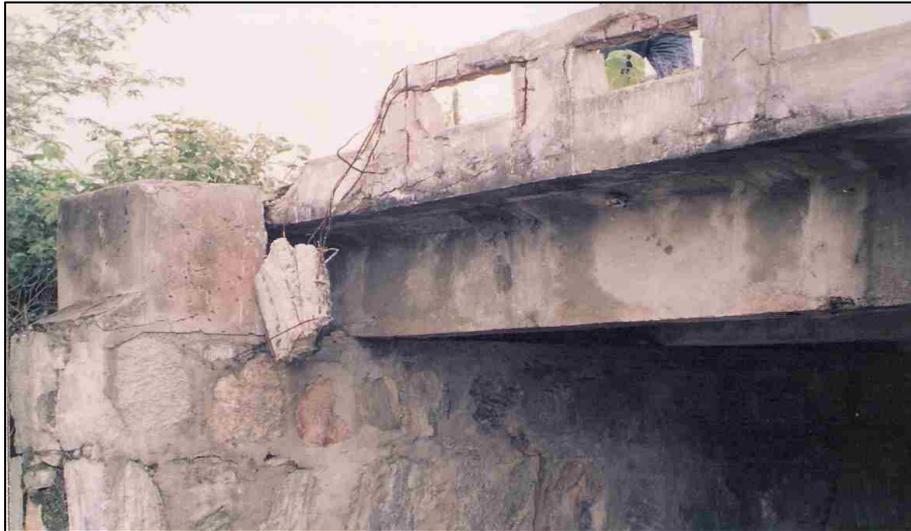
Figura 47 – Ponte sobre o rio Croatá.

- danos no guarda-corpo por abalroamento de veículos, figura 47, município de Iguatú, rodovia CE-060, km 12;

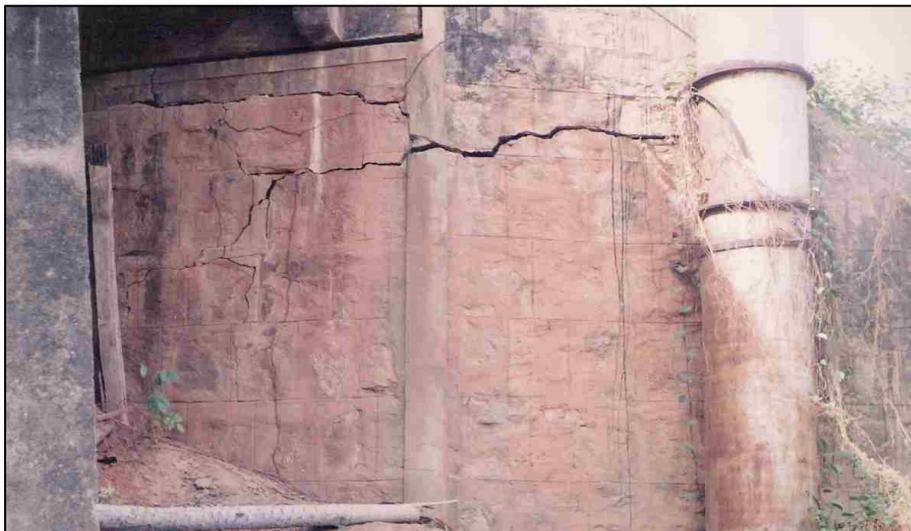
Figura 48 – Ponte sobre o rio Aracoiaba.

- recalque e deformação em encontro de ponte, figura 48, município de Aracoiaba, rodovia CE-060, km 73;

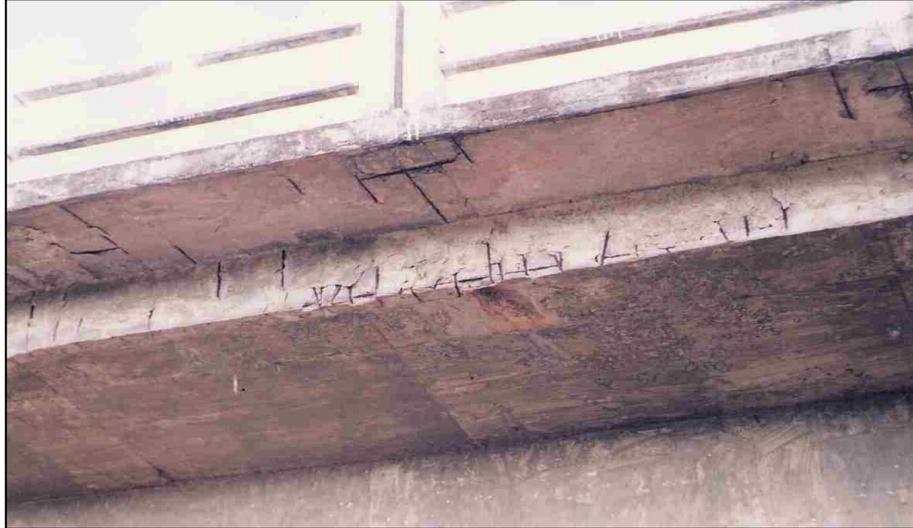
Figura 49 – Ponte sobre o rio Granjeiro.

- corrosão de armaduras em laje de tabuleiro, figura 49, município de Capistrano, rodovia 060, km 87;

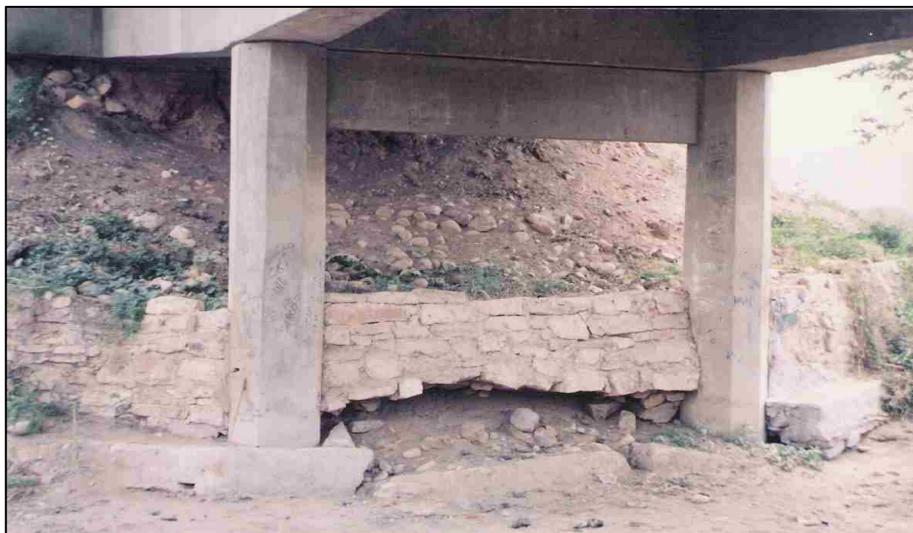
Figura 50 – Ponte sobre o rio Vacaria.

- erosão de encontro de ponte, figura 50, município de Capistrano, rodovia 060, km 87;

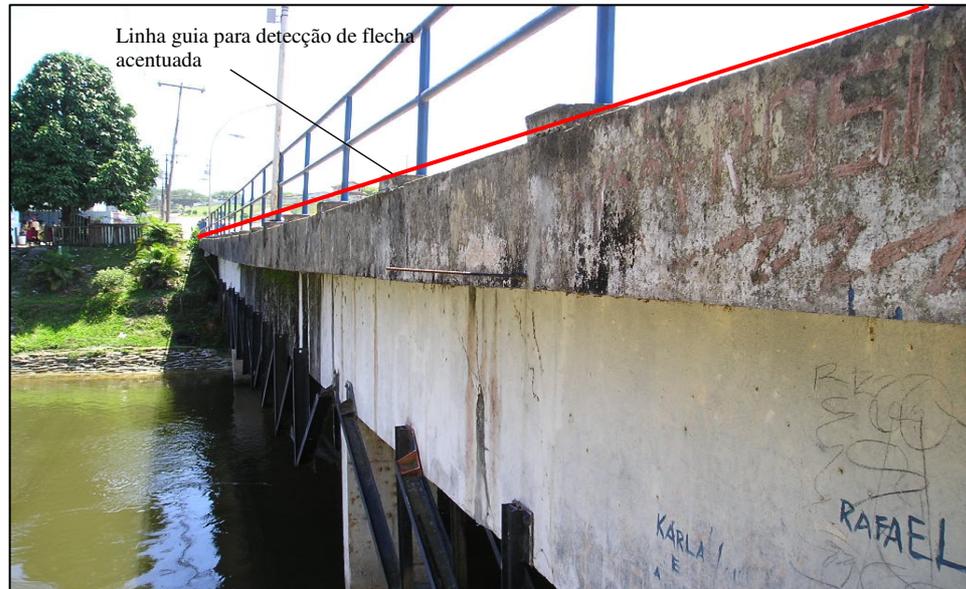
Figura 51 - Ponte sobre o Rio Preto da Eva.

- deformação excessiva da ponte, figura 51, município de Rio Preto da Eva, rodovia AM-010, km 80;

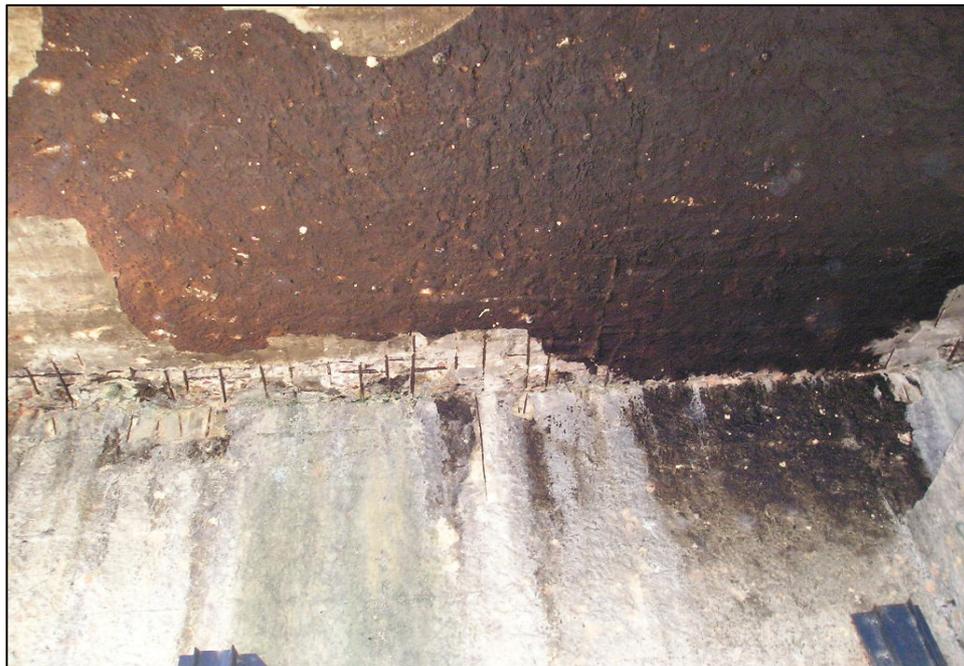
Figura 52 - Ponte sobre o Rio Preto da Eva.

- corrosão de armaduras em tabuleiro, figura 52, município de Rio Preto da Eva, rodovia AM-010, km 80;

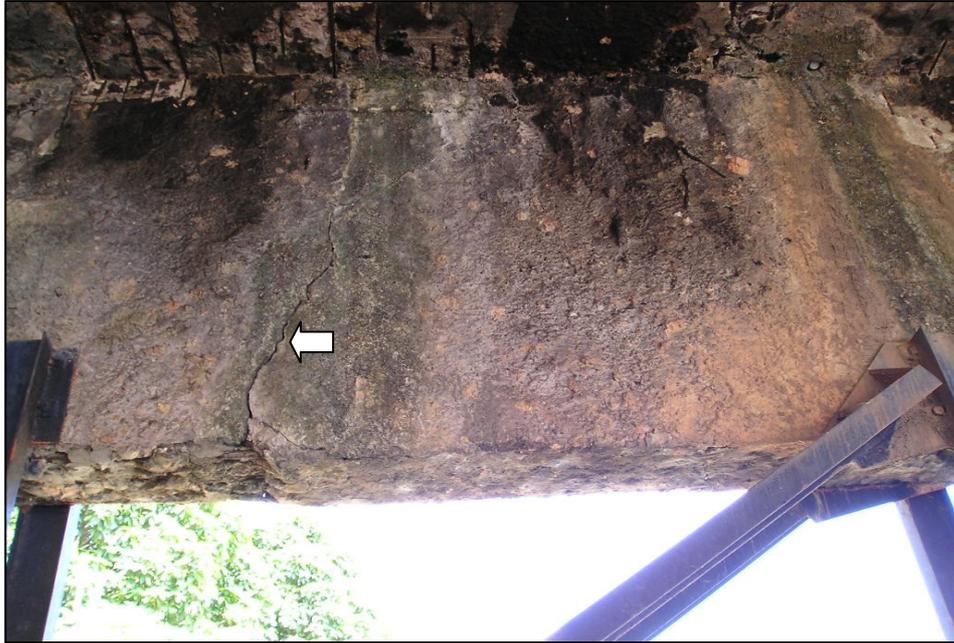
Figura 53 - Ponte sobre o Rio Preto da Eva.

- ruptura de longarina, figura 53, município de Rio Preto da Eva, rodovia AM-010, km 80;

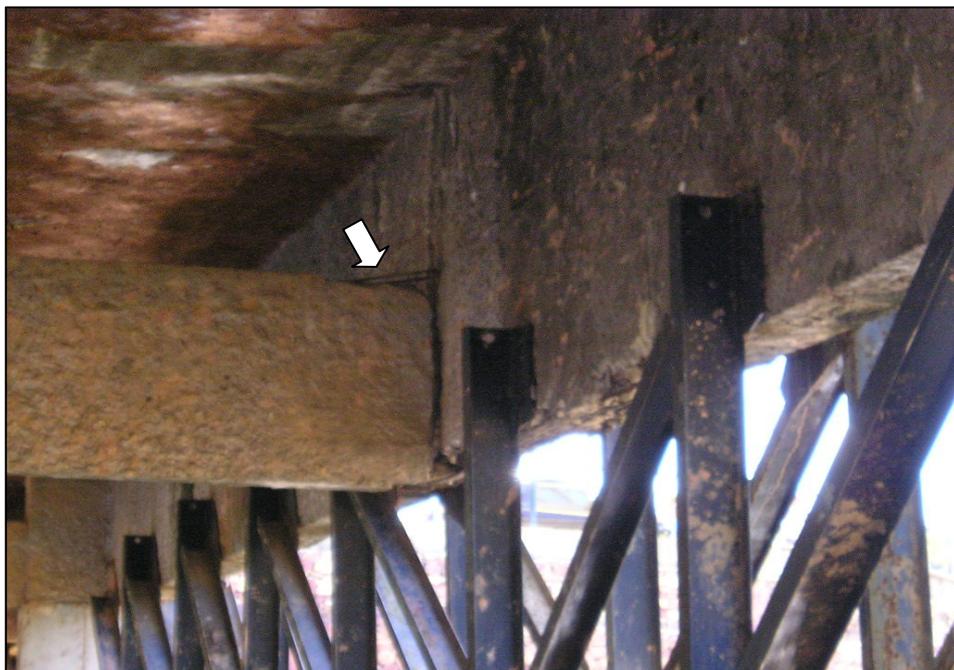
Figura 54 - Ponte sobre o Rio Preto da Eva.

- ruptura de transversina, figura 54, município de Rio Preto da Eva, rodovia AM-010, km 80;

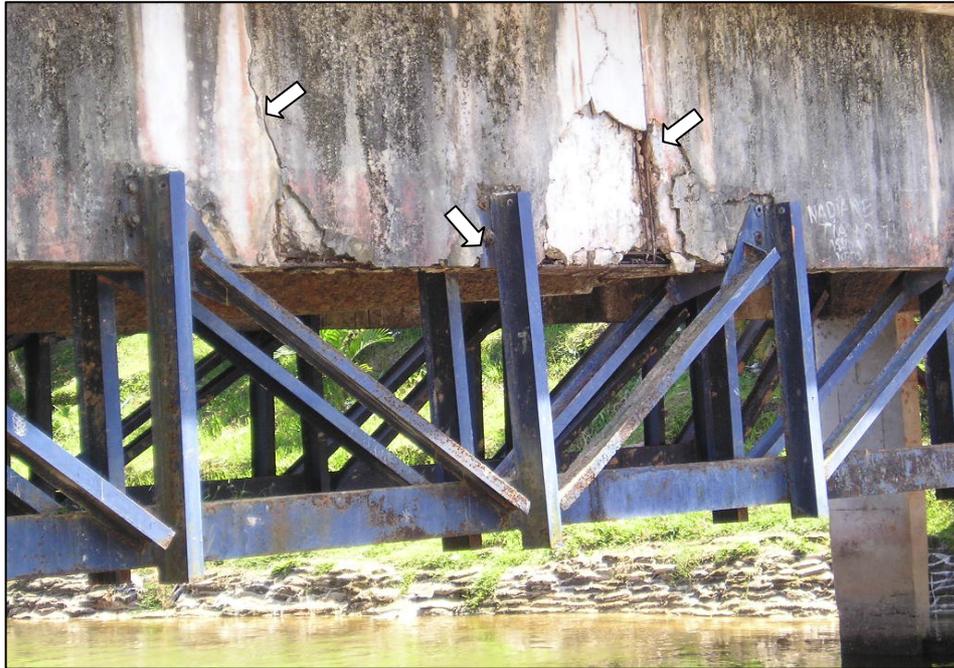
Figura 55 - Ponte sobre o Rio Preto da Eva.

- trincas generalizadas em longarina, figura 55, município de Rio Preto da Eva, rodovia AM-010, km 80;

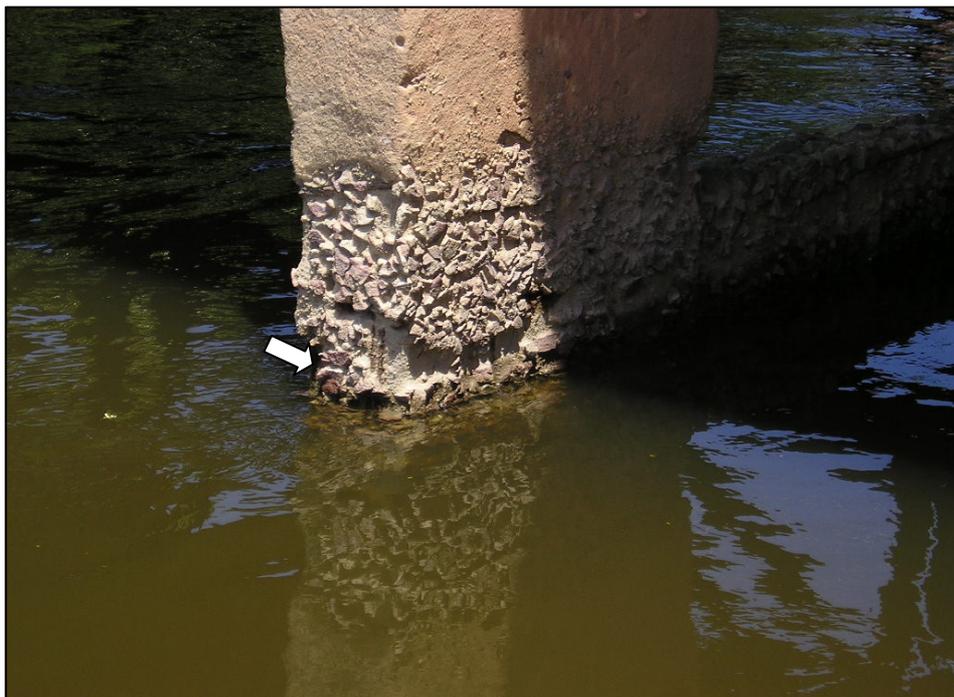
Figura 56 - Ponte sobre o Rio Preto da Eva.

- deterioração de pilar, figura 56, município de Rio Preto da Eva, rodovia AM-010, km 80;

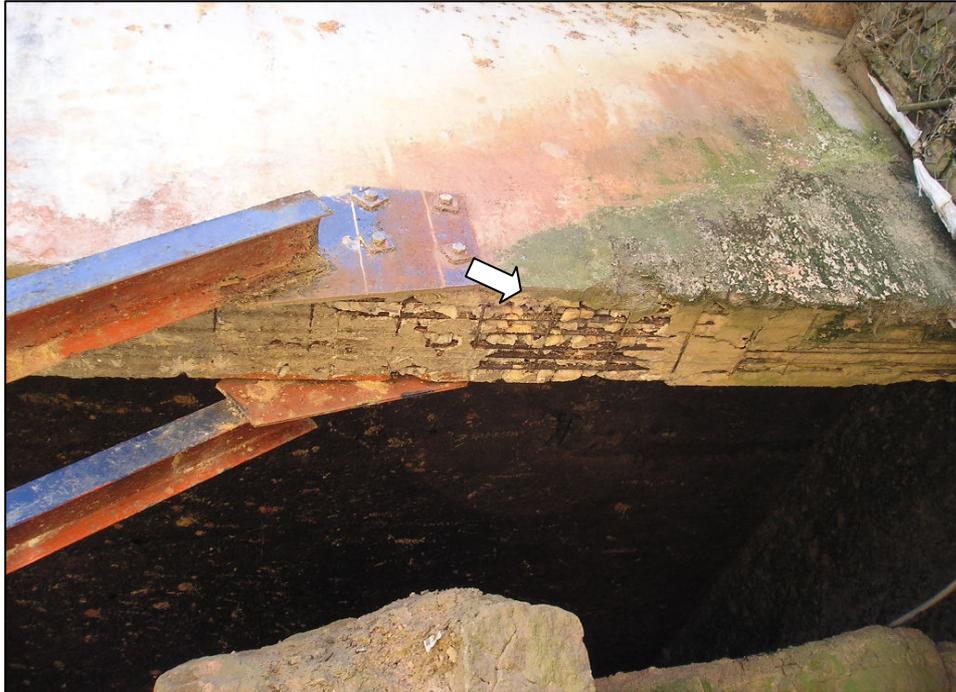
Figura 57 - Ponte sobre o Rio Preto da Eva.

- corrosão de armadura em longarina, figura 57, município de Rio Preto da Eva, rodovia AM-010, km 80;

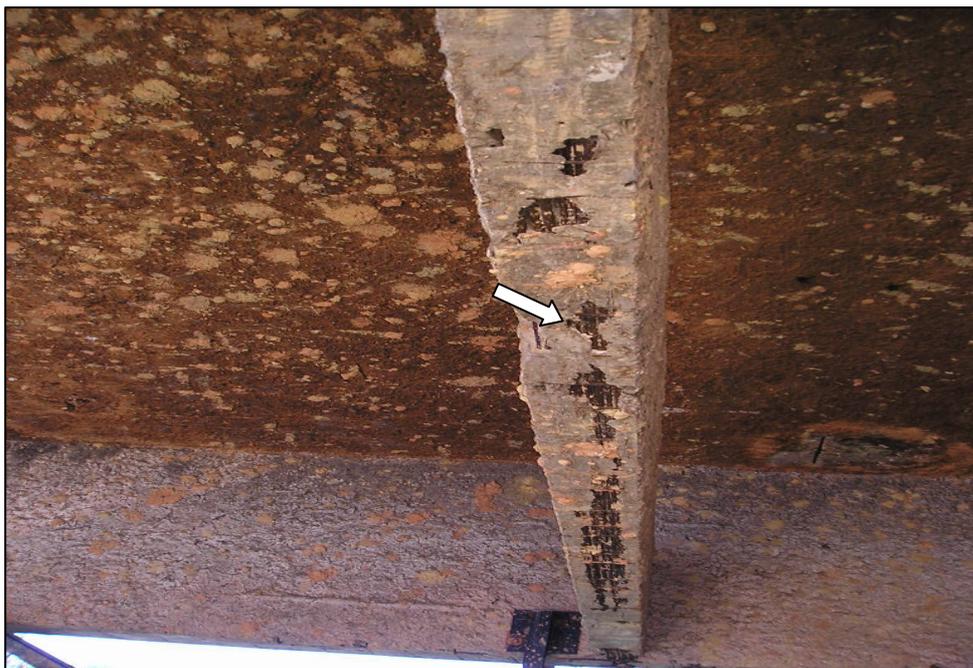
Figura 58 - Ponte sobre o Rio Preto da Eva.

- corrosão de armadura em transversina, figura 58, município de Rio Preto da Eva, rodovia AM-010, km 80;

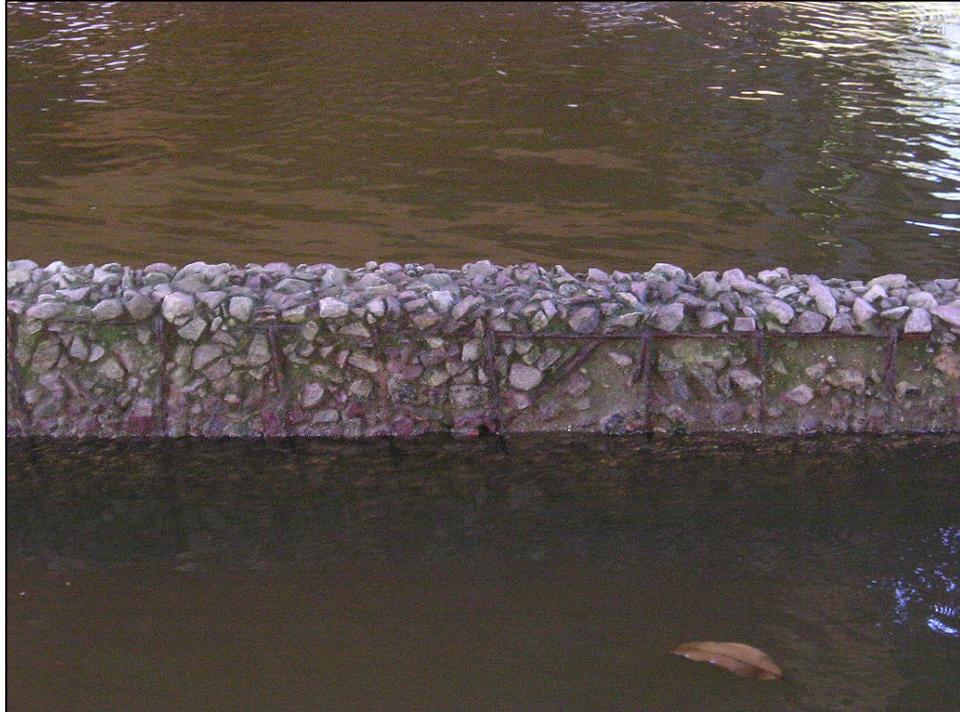
Figura 59 - Ponte sobre o Rio Preto da Eva.

- deterioração do concreto em viga de travamento, figura 59, município de Rio Preto da Eva, rodovia AM-010, km 80;

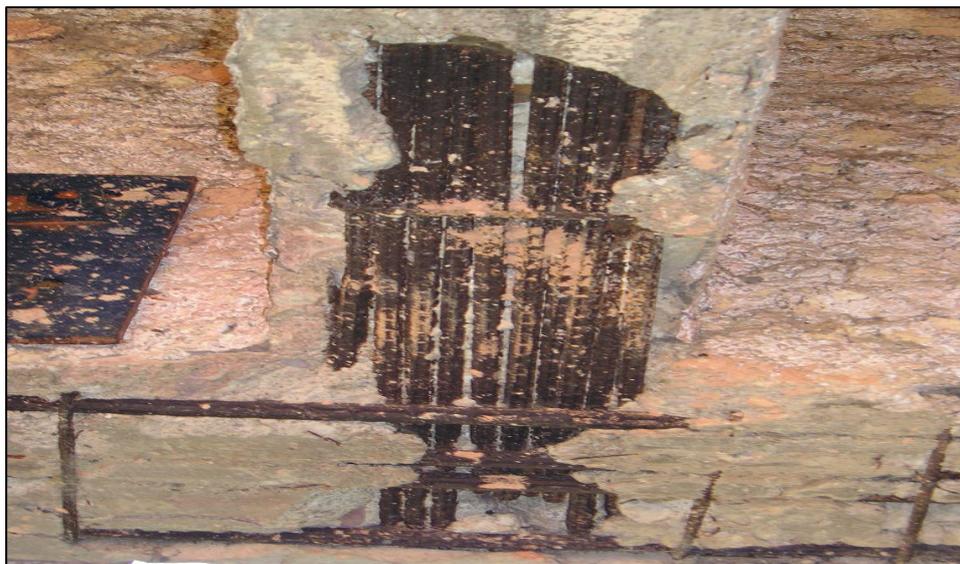
Figura 60 - Ponte sobre o Rio Preto da Eva.

- corrosão em armaduras de longarinas e transversinas, figura 60, município de Rio Preto da Eva, rodovia AM-010, km 80;

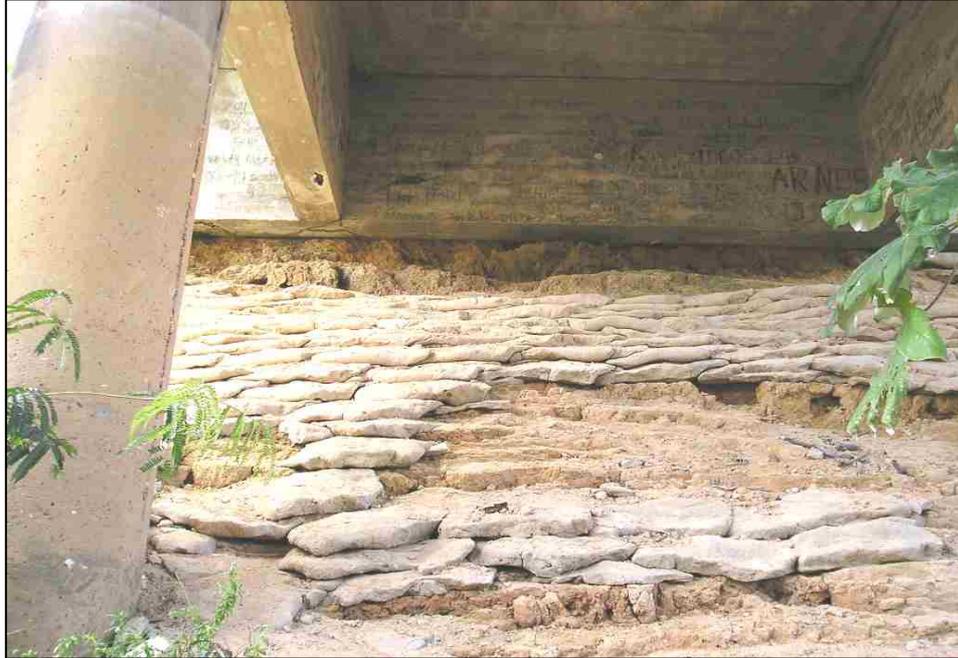
Figura 61 - Ponte sobre o igarapé do Peréua.

- desmoronamento de rip-rap em cabeceira de ponte, figura 61, município de Itacoatiara, rodovia AM-010, km 169;

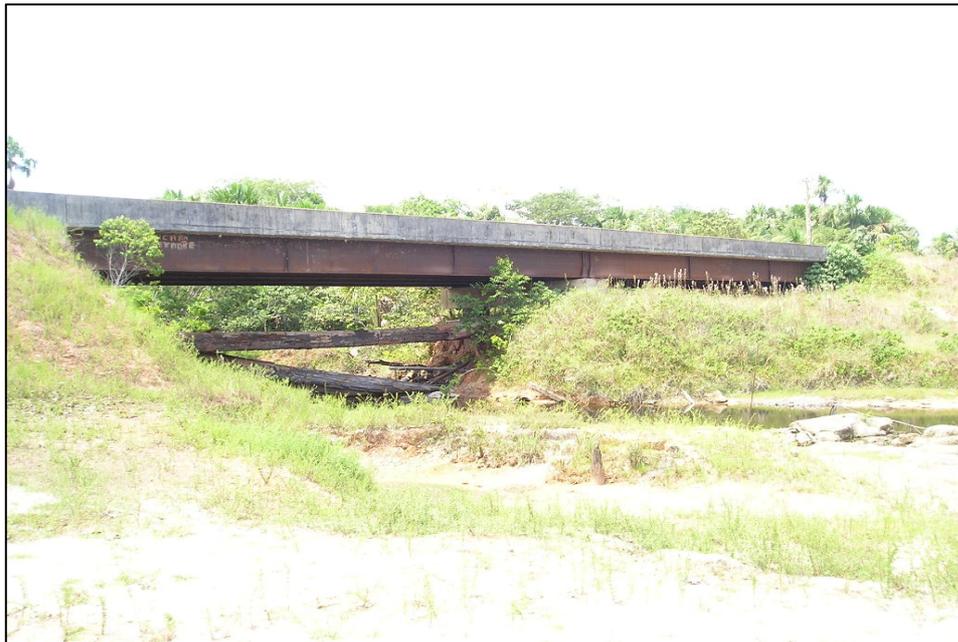
Figura 62 - Ponte sobre o igarapé do Sargento Picanço.

- obstrução de canal, figura 62, município de Presidente Figueiredo, rodovia BR-174, km 178;

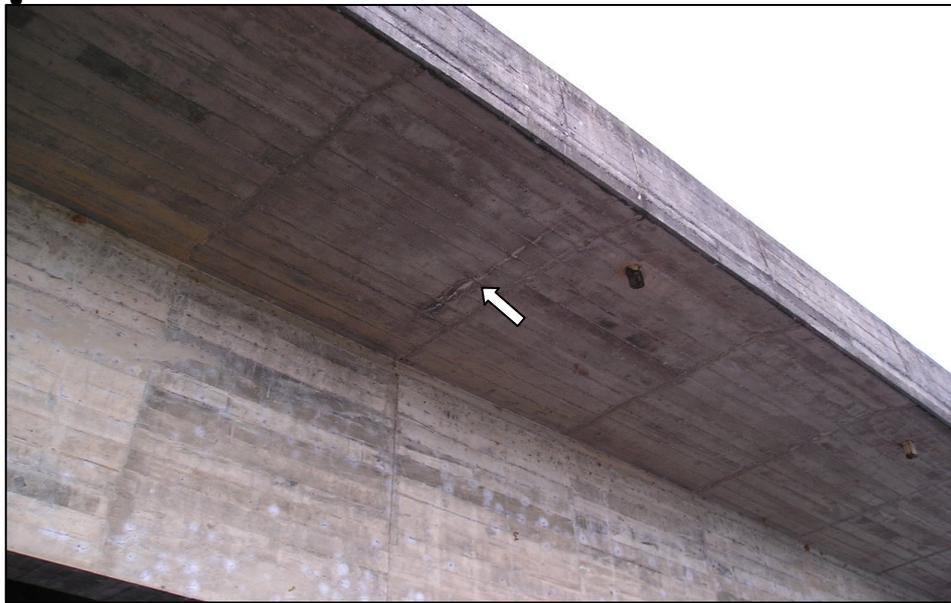
Figura 63 - Ponte sobre o igarapé Bá.

- lixiviação do concreto, figura 63, município de Presidente Figueiredo, rodovia BR-174, km 235;

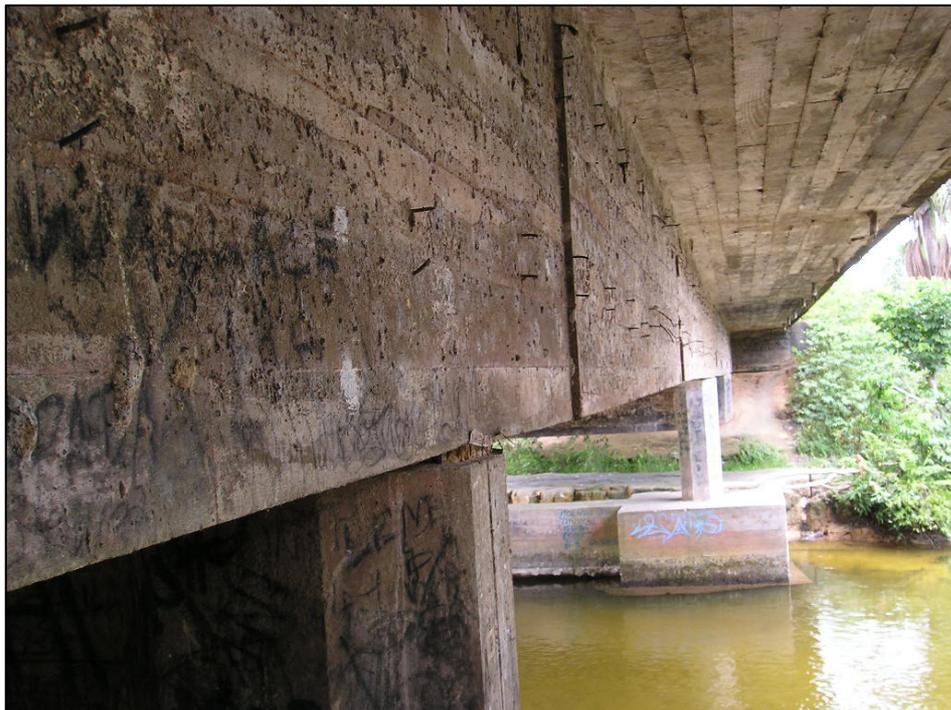
Figura 64 - Ponte sobre o igarapé Tarumã.

- restos de dispositivos de travamento de formas, figura 64, município de Manaus, rodovia BR-174, km 30;

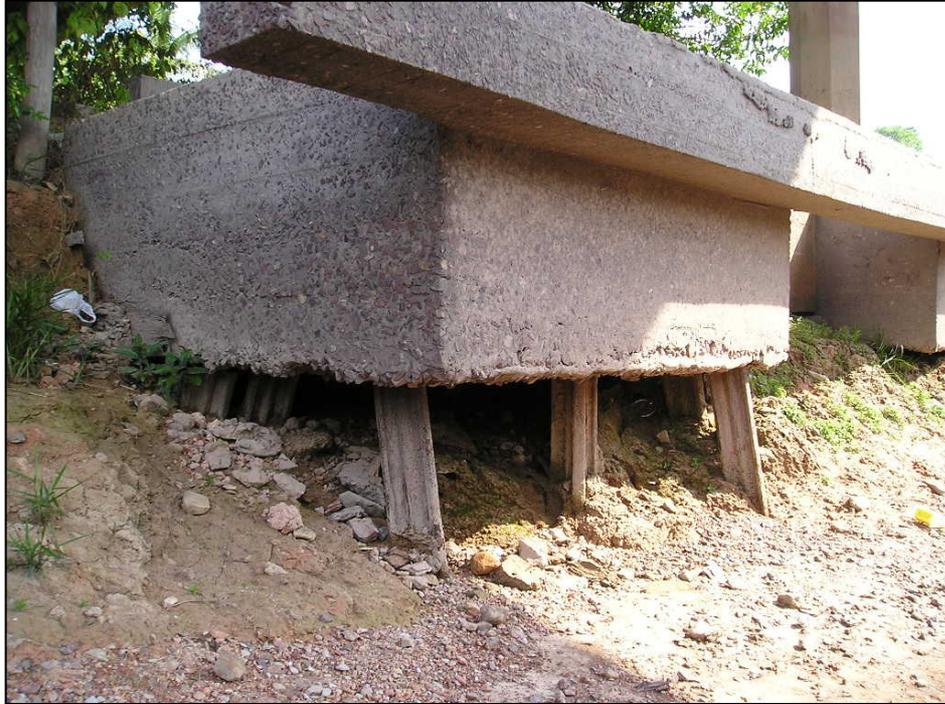
Figura 65 - Ponte sobre o rio Urubu.

- danos nas estacas e no bloco de coroamento, figura 65, município de Presidente Figueiredo, rodovia BR-174, km 100;

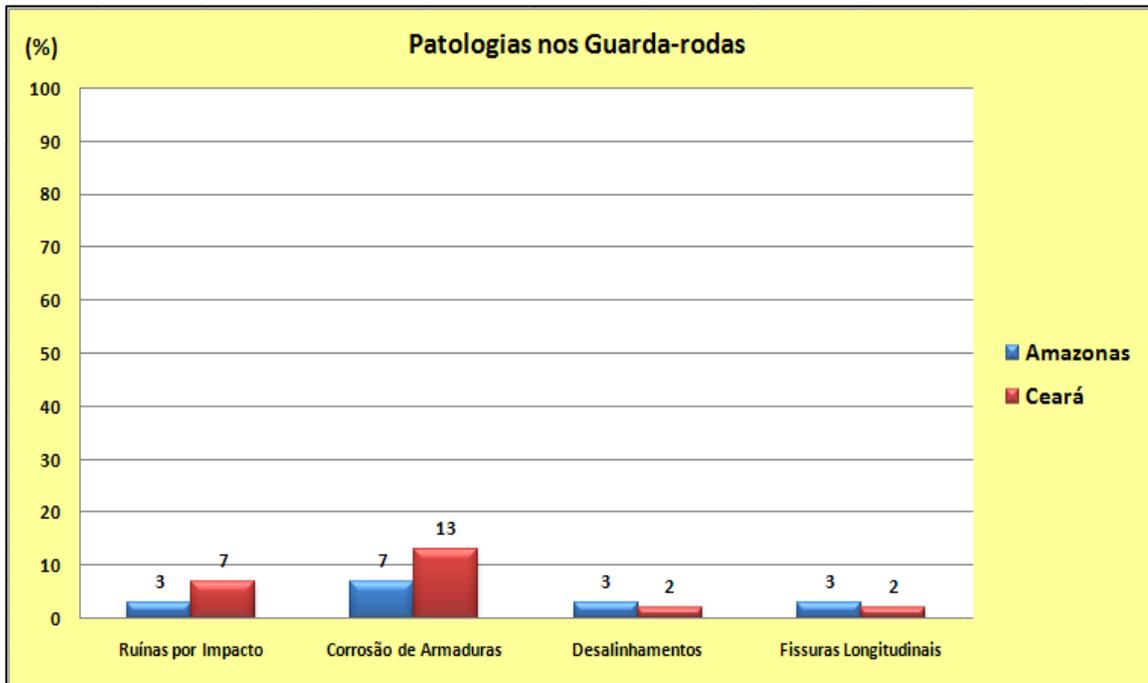
Figura 75 – Patologias encontradas nos guarda-rodas.

Nos guarda-rodas ocorreram ruínas por impactos, desalinhamentos (erros construtivos) e corrosão de armaduras. As obras do Estado do Ceará apresentam um número maior de obras com guarda-rodas corroídas, 13% contra 7% do Amazonas. A figura 75 mostra os percentuais das patologias encontradas.

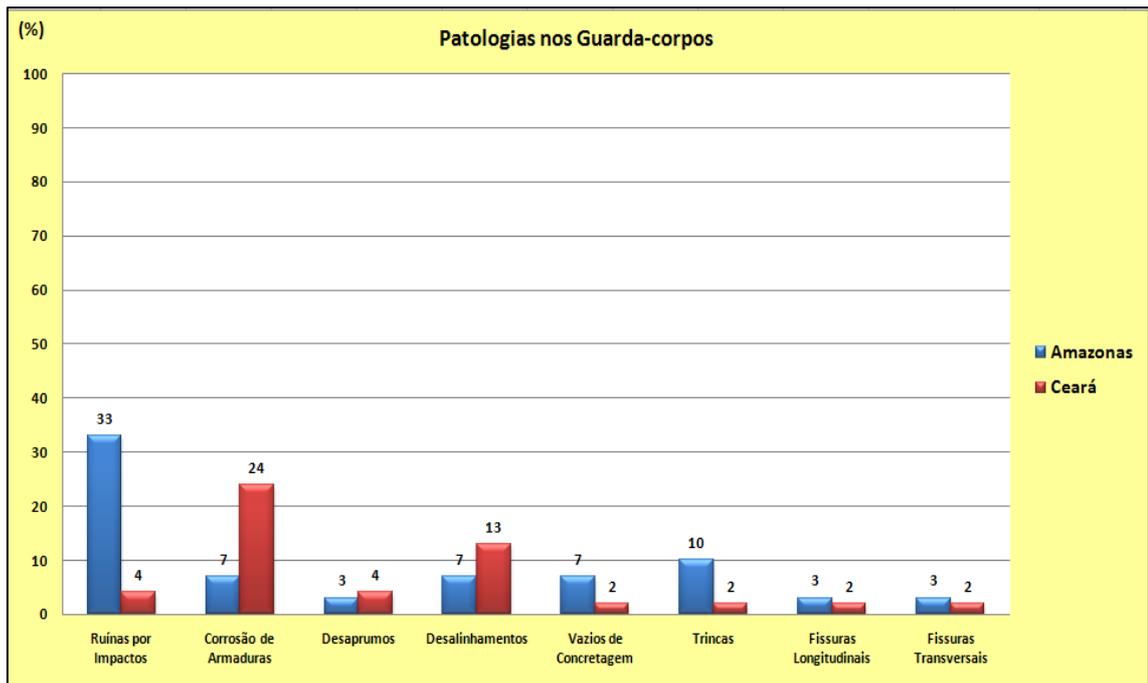
Figura 76 – Patologias encontradas nos guarda-corpos.

Um elevado número de pontes apresenta danos provocados por fatores externos, como é o caso dos impactos de veículos. No Amazonas esta ação ocorre com mais frequência, 33% das pontes, contra 4% das obras no Estado do Ceará. A corrosão nas armaduras dos guarda-corpos no Estado do Ceará é 24%. Já no Amazonas, o percentual não atinge 7% das obras. Guarda-corpo fora de prumo e fora de seu alinhamento projetado ocorre em maior número nas obras do Estado do Ceará. Já vazios de concretagem, trincas, fissuras longitudinais e fissuras transversais ocorrem com maior frequência nos guarda-corpos das obras do Estado do Amazonas. A figura 76 mostra com maior clareza os percentuais encontrados.

- o índice de obras danificadas por abalroamentos no Amazonas é 8 vezes maior quando comparadas com o Estado do Ceará, figura 76;
- 83% das obras no Amazonas apresentam desmoronamento de aterro devido a não execução de contenção em concreto ou alvenaria de pedra, conforme figura 78;

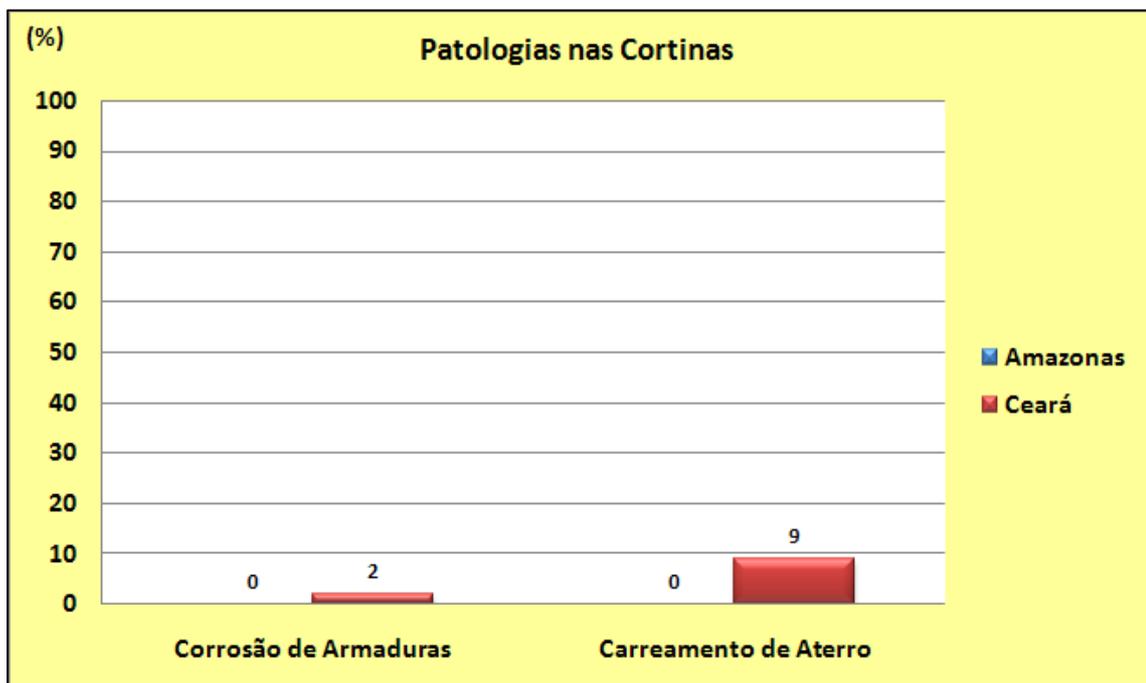
Figura 77– Patologias encontradas nas cortinas.

As cortinas das pontes, no Estado do Ceará, apresentam problemas relacionados com corrosão de armaduras e fuga de aterro do greide, figura 77. No Amazonas não foi encontrada nenhuma ponte com encontros executados em concreto ou alvenaria de pedra.

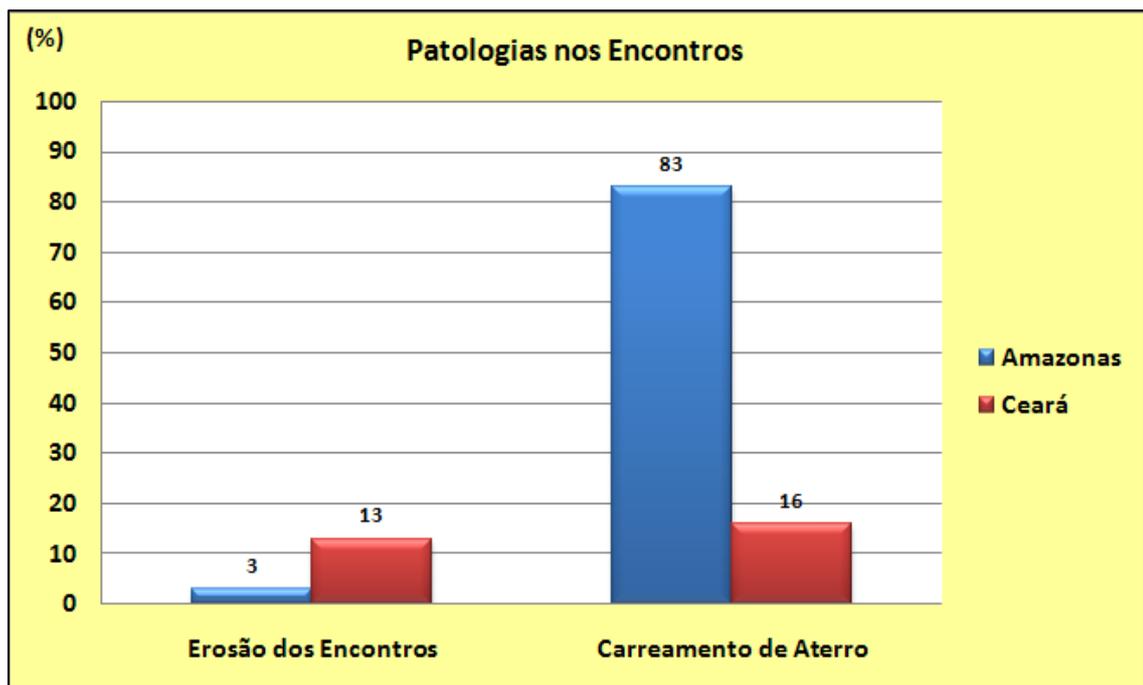
Figura 78 – Patologias evidenciadas nos encontros.

O percentual de 83% das pontes do Estado do Amazonas apresenta carregamento de aterro nos encontros, regiões próximas aos aterros da pista de rolamento. Em todos esses casos não há proteção de talude. No Estado do Ceará, todas as obras apresentam proteção de talude com confecção de muros em alvenaria de pedra, pelo fato de haver abundancia de rochas na região, e, por isso, apenas 16% delas apresentam fuga de aterro. Quanto à erosão nos encontros, os resultados foram 13% para as obras no Estado do Ceará e 3% no Estado do Amazonas. A erosão é decorrente do estrangulamento da linha de água provocada pelos pilares e pelos encontros, que aumenta a velocidade do rio, aumentando a capacidade de arrasto dos elementos de aterro próximos à ponte. Esses percentuais são mostrados com mais clareza na figura 78.

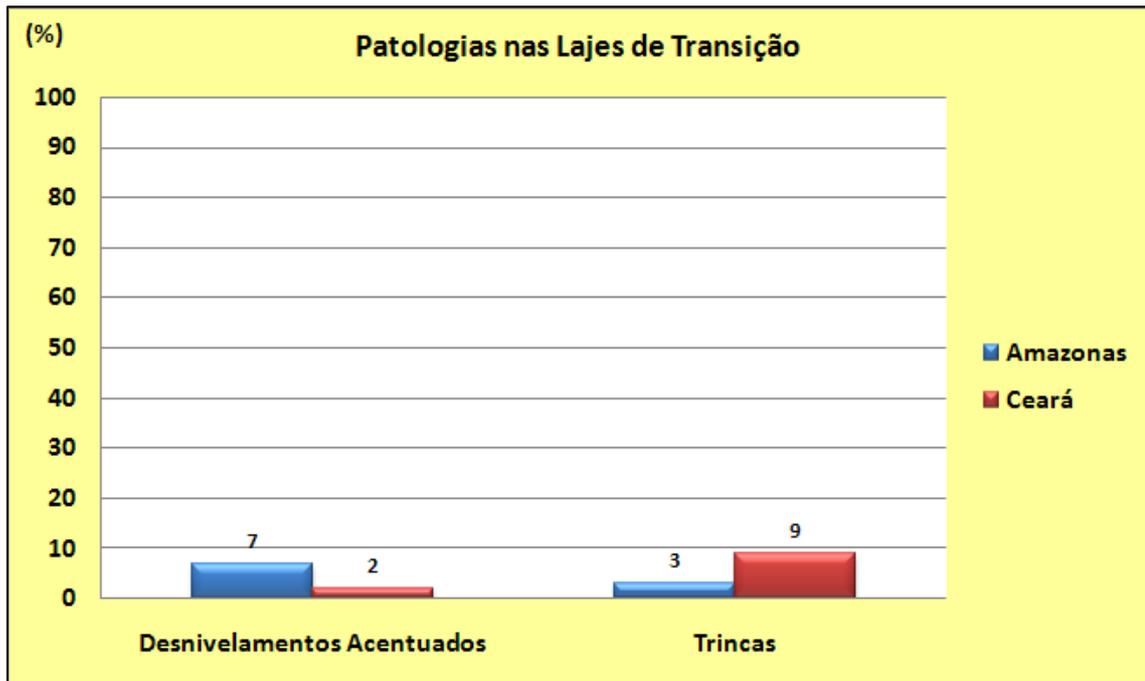
Figura 79 – Patologias encontradas nas lajes de transição.

As patologias evidenciadas nas lajes de transição foram desnivelamentos acentuados e trincas, ambas provocadas pela passagem constante de cargas elevadas, figura 79.

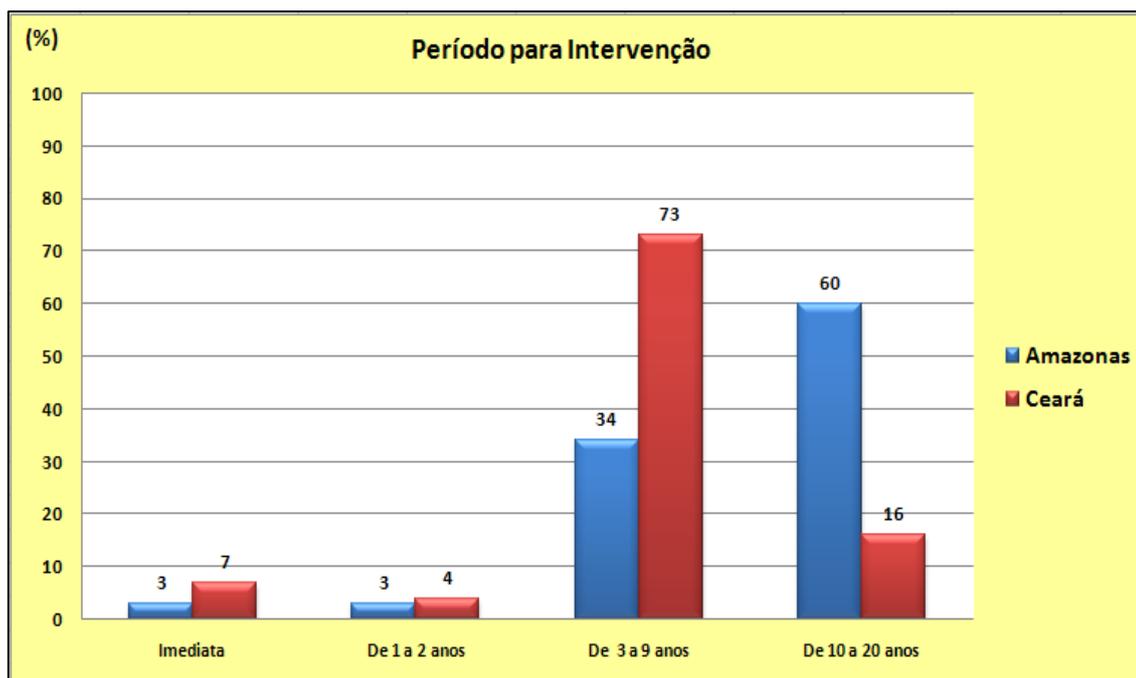
Figura 80 – Obras que necessitam de intervenções.

- 73% das obras necessitam de alguma intervenção durante o período de 3 a 9 anos após essa vistoria;
 - 16% das obras necessitam de algum tipo de intervenção em longo prazo. Nestes casos, sugere-se uma nova avaliação após 10 anos, pois praticamente não apresentam sintomas patológicos aparentes.

A figura 80 apresenta um resumo dos percentuais das obras vistoriadas nos Estados do Ceará e Amazonas, que necessitam sofrer intervenções em função do tempo de uso.

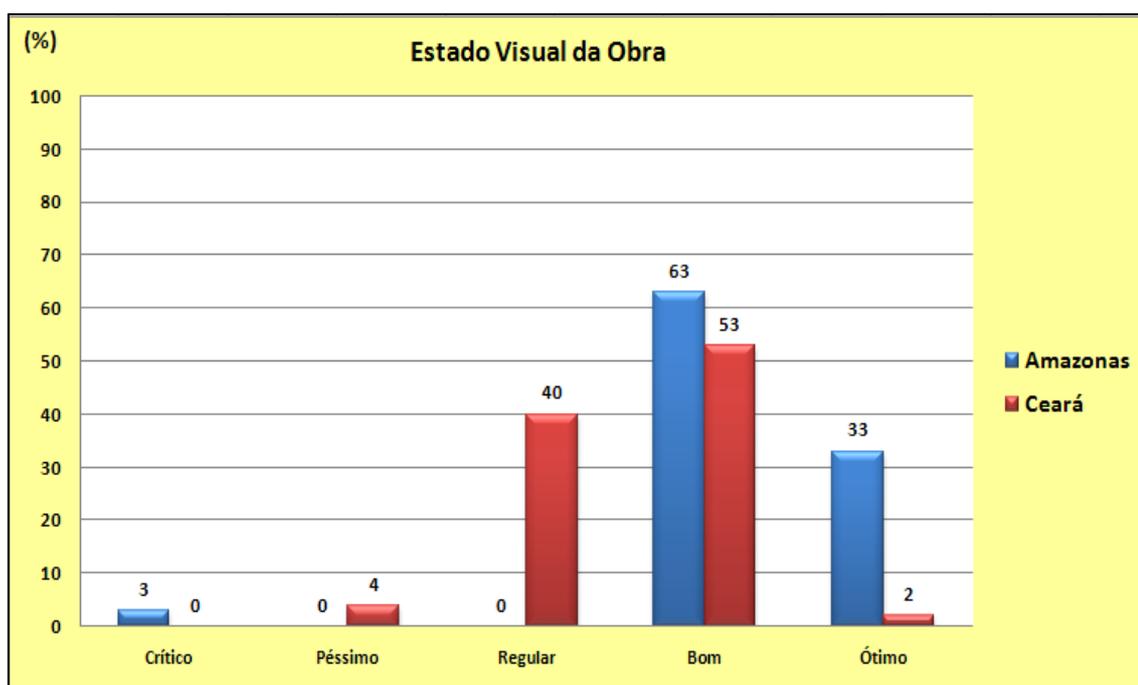
Figura 81 – Situação das obras pesquisadas em seu estado visual.

Faz-se necessária, também, a avaliação do estado aparente da obra, pois uma simples patologia pode representar um alto risco para a ponte e seus usuários. Para se ter noção generalizada do estado de conservação das obras, ao final de cada levantamento, adota-se subjetivamente uma determinada situação, estados crítico, péssimo, regular, bom e ótimo. A figura 81 mostra o percentual de obras e seus respectivos estados de conservação.

- as obras que necessitam de intervenção imediata ou em curto prazo no Estado do Ceará são o dobro das obras no Amazonas, por serem mais antigas;
- mais de 90% das obras no Estado do Amazonas estão em bom ou ótimo estado de conservação, enquanto no Estado do Ceará 93% delas estão em estado regular ou bom. Esses valores são mostrados na figura 81;
