ESTUDO COMPARATIVO DA DEGRADAÇÃO DE PONTES DE
CONCRETO ARMADO E MISTAS NOS ESTADOS DO CEARÁ E
AMAZONAS

Manaus
2008

Dissertação apresentada ao Programa de Pós-Graduação em Engenharia Civil da Universidade Federal do Amazonas, como requisito parcial para a obtenção do título de Mestre em Engenharia Civil, área de Estruturas e Pavimentos.

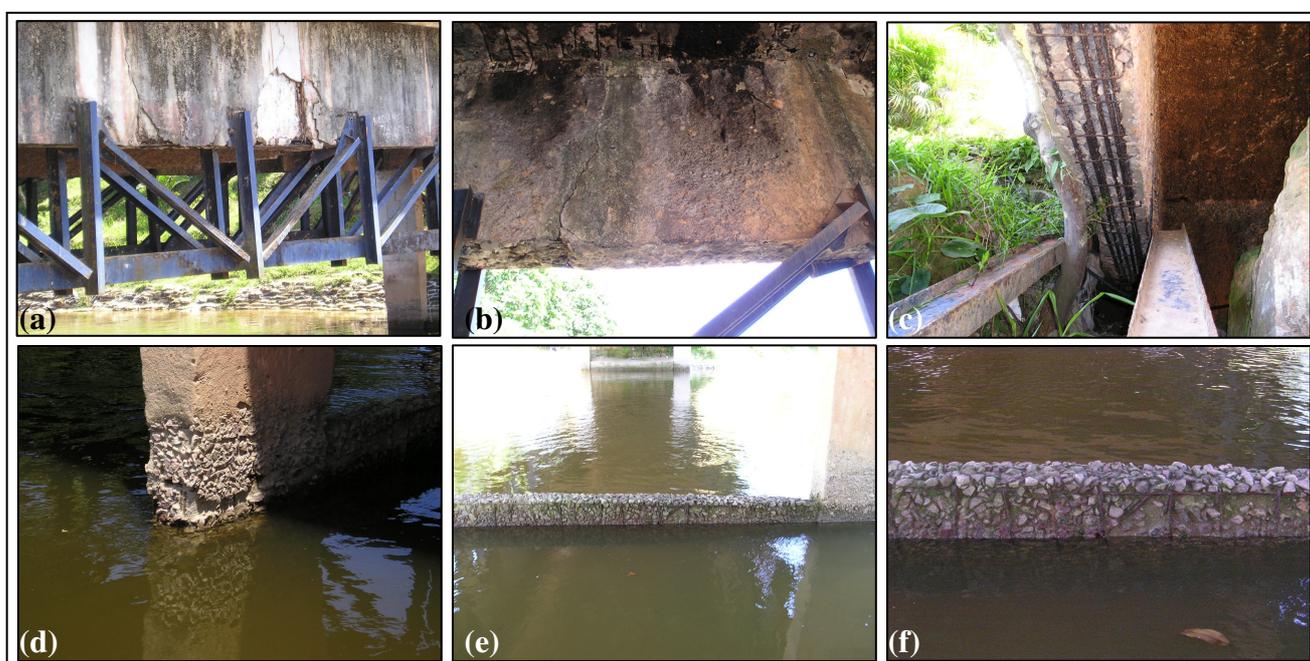
No Estado do Amazonas, apenas uma ponte, vistoriada em fevereiro de 2008, foi avaliada como estando em alto risco de desabamento, por se encontrar completamente comprometida. A mesma já sofreu reparos e reforços, porém continua em processo de deformação com ocorrências de rachaduras nas longarinas e transversinas. A obra está localizada na entrada principal do município de rio Preto da Eva, distante 80km da cidade de Manaus. Nesse local há um elevado tráfego de veículos de grande peso, provocando vibrações na estrutura da ponte.

A seqüência de fotografias, figuras 82 (a), (b), (c), (d), (e) e (f), mostra algumas peças que compõem a ponte sobre o rio Preto da Eva: a figura 82(a) mostra a tentativa de reforço com a utilização de estruturas metálicas aparafusadas no concreto remanescente da ponte;

trinca acentuada na longarina de bordo é mostrada na figura 82(b); longarina de bordo em avançado estado de corrosão das armaduras principais é evidenciada na figura 82(c); desagregação do concreto do pilar pela passagem de água na região de variação dos níveis do rio é mostrada na figura 82(d); desagregação do concreto da viga de travamento com presença acentuada de corrosão de armaduras principais, inclusive, com desgaste dos estribos, são vistos nas figuras 82(e) e 82(f). A pasta de cimento encontra-se em processo de dissolução devido à passagem das águas.

Figura 82–Patologias encontradas na ponte sobre o rio Preto da Eva.
